# ROSENKRANTZTÅRNET

BYGNINGS- OG  
RESTAURERINGS Historie

6. JULI 2015

Dokumentet er utarbeidet av  
Forsvarsbygg nasjonale festningsverk  
seksjon kulturminne

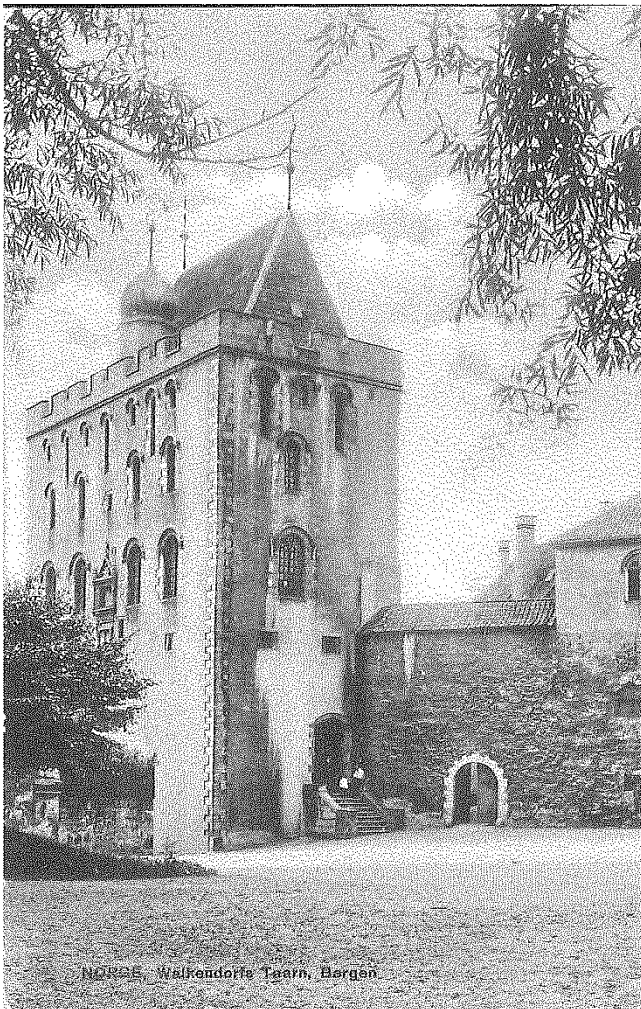
Postkort, trolig fra tidlig 1900-tall. Merk den tykke og slette pussen som stikker utenfor kvadersteinen på hjørnet, samt vannrenningssporene. Ingen takrenner. Kilde: Bymuseet i Bergen

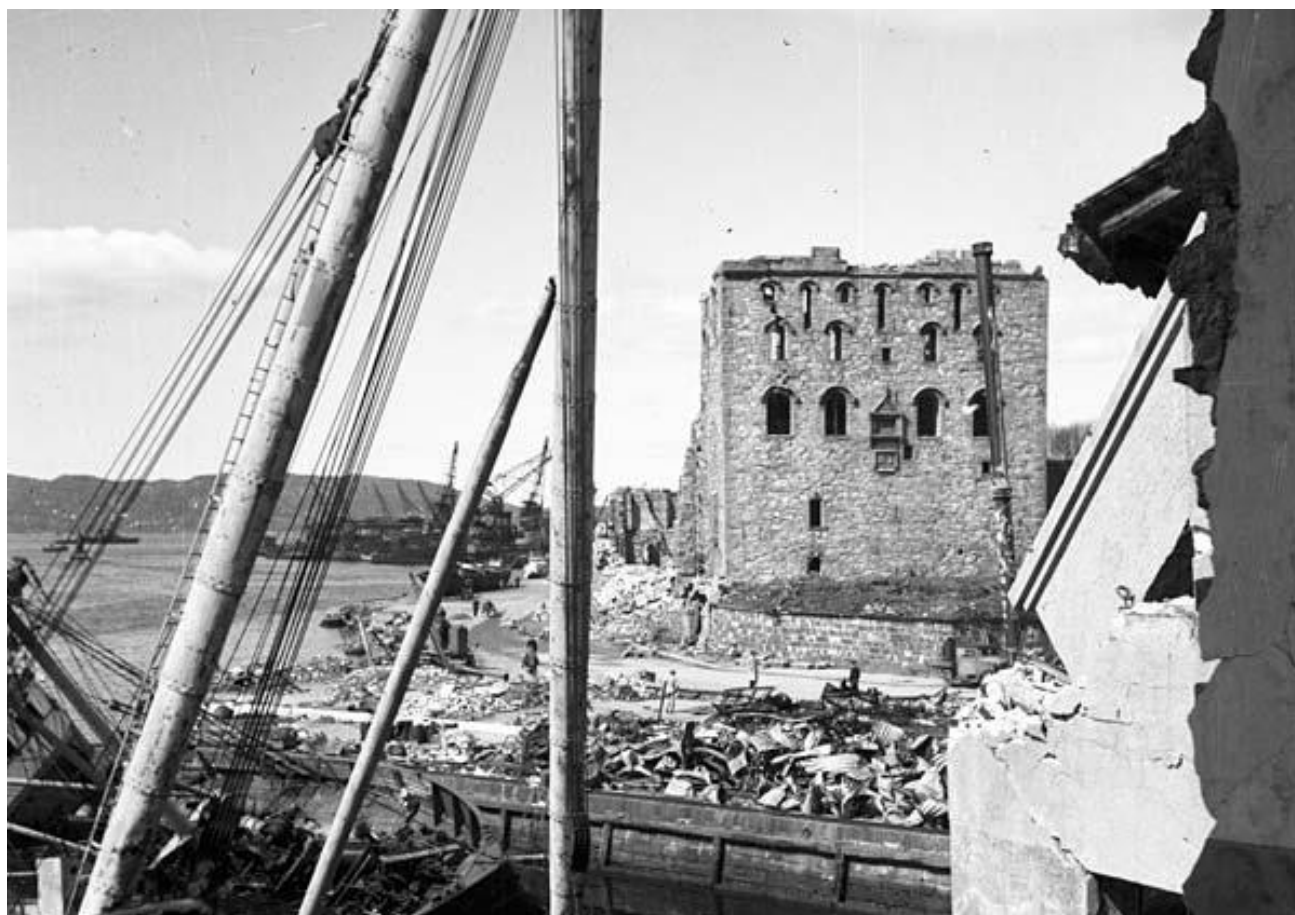
Vågen og Rosenkrantzårnet etter eksplosjonsulykken 20. april 1944. Renaissancefasaden mot sør sto relativt intakt, foruten den murte kreneleringen rundt vektergangen, som i hovedsak var rast ned. Taket var blåst av, etasjeskillene av tre rast ned, og murverket hadde generelt store skader.

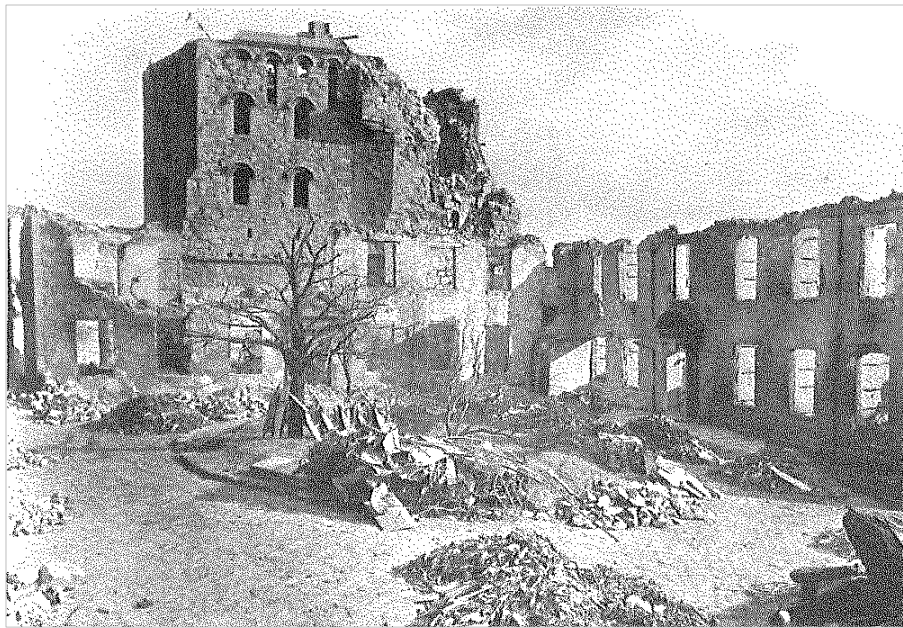
Nordveggen med ruinen av kommandantboligen til høyre.

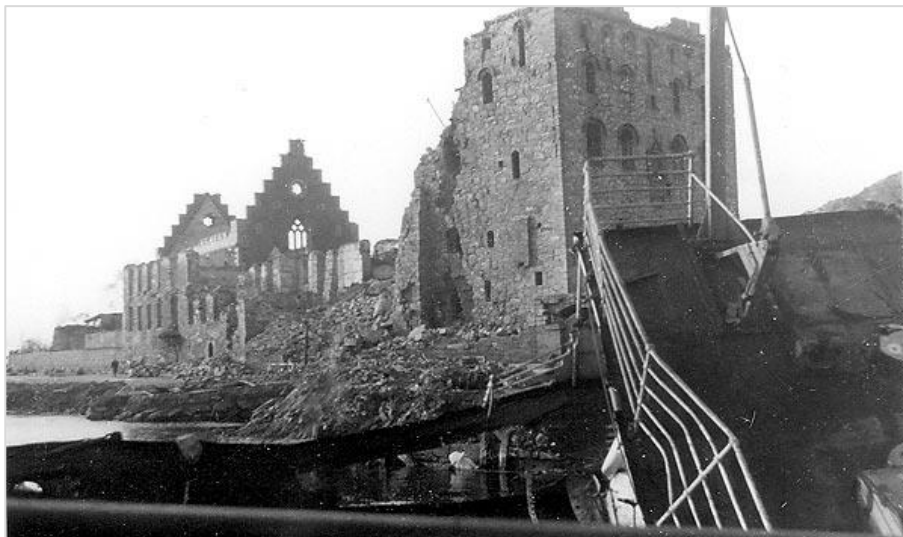
Vestfasaden var særlig hardt skadet.  
Kilde: Fotomuseum Bergen (internett)

Hovedstøtet av eksplosjonen satte inn mot nordvestsiden av tårnet. Store steinblokker fra kaimuren ble slynget opp i lufta og over takene. En steinblokk på en kubikkmeter smadret oppbygget med løkkuppelen og kilte seg fast i vindeltrappa. Øvre del av tårnhjørnet mot nordvest raste ut, og det var en større sprekk langt nedover. Den gamle trappen i ytre mur gikk her, og veggene var relativt tynne. Nordøsthjørnet i middelaldertårnet sto, men med stygge sprekker under gesimsen. Nordvinduet til det såkalte kongens kammer og to små gotiske vinduer til trappen gikk tapt i eksplosjonen. Nordmuren var allerede svekket av sprekken etter lynnedslaget i 1537. Veggene i Rosenkrantz' 1560-talls murverk hadde også mange sprekker, og enkelte buesteiner og sluttsteiner over vinduer var rystet løs og glidd ned.

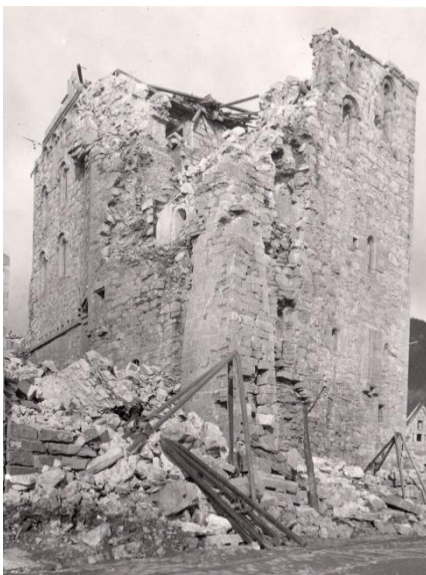
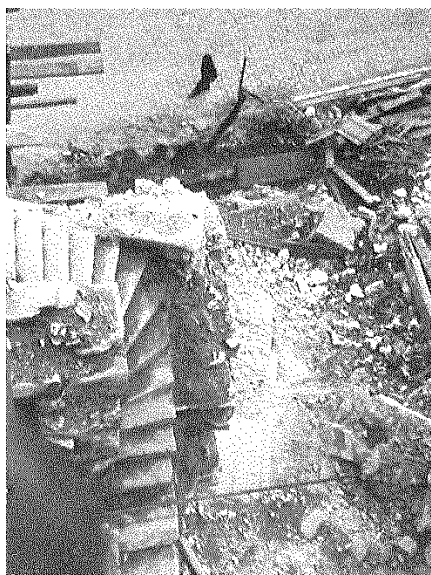
Hjørnet mot nordvest ble hardest skadet (beskåret bilde). Her ses også den innebygde trappen fra Rosenkrantz' tid i samme hjørne.

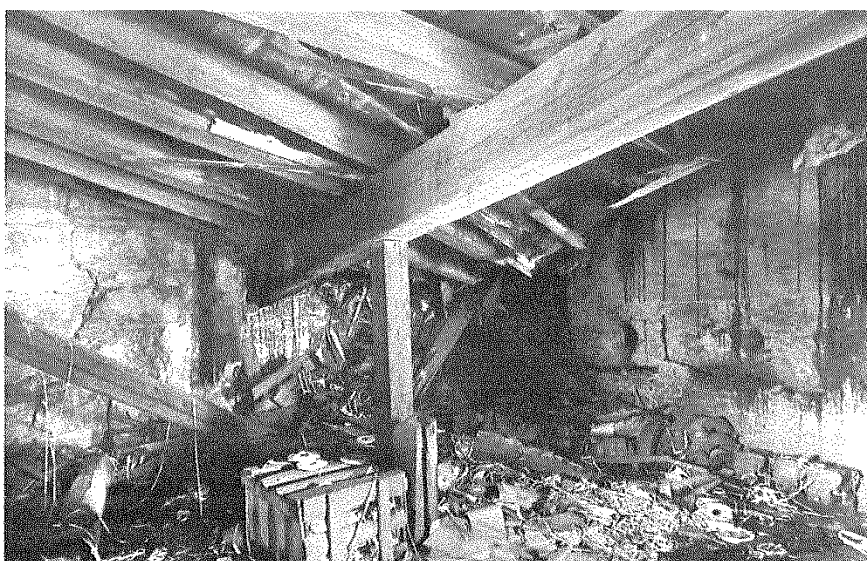
I østre del av tårnet har en kraftig søylebåret drager tatt av for trykket av rasmassene over. Bildet er fra den nye vaktstuen i 2. etasje.

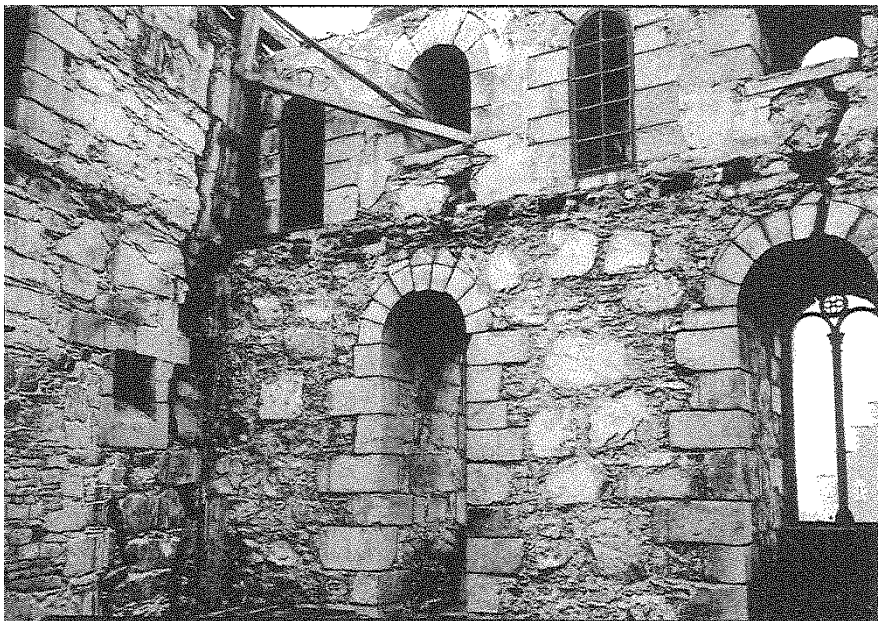
Parti av 4. og 5. etasje, kanonloftet øverst med hull i muren etter det nedraste bjelkelaget/gulvet. Merk den lange vertikale sprekken ved hjørnet.

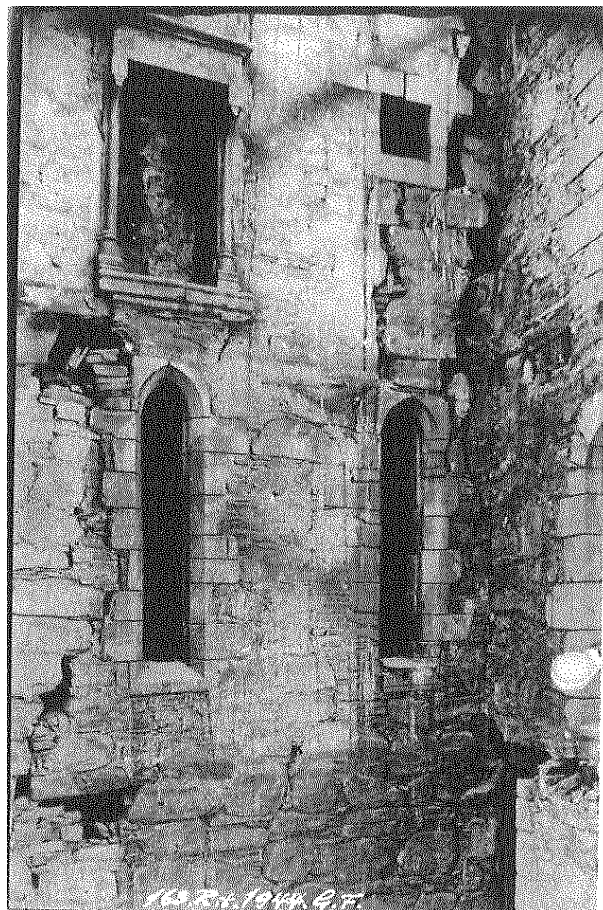
Vertikale sprekkdannelser i murverket sett innenfra. Dette må være fra den indre murveggen mellom de to tårndelene, trolig i 2. etasje i den nye vakstuen, sett mot opprinnelig yttervegg med to gotiske vinduer til kapellet.

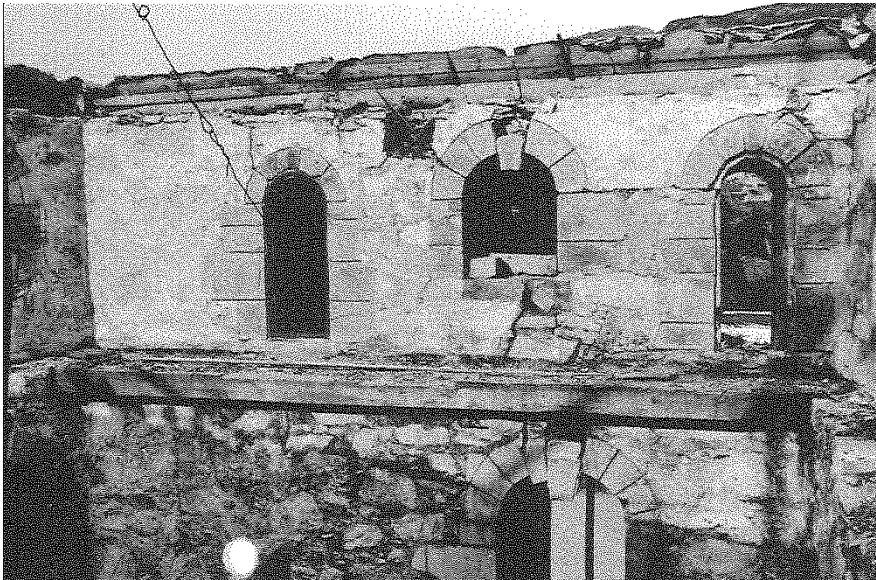
Eksempel på nedraste sluttsteiner i rundbuer over vinduer.  
Kilde: Fischer-arkivet, Riksantikvaren

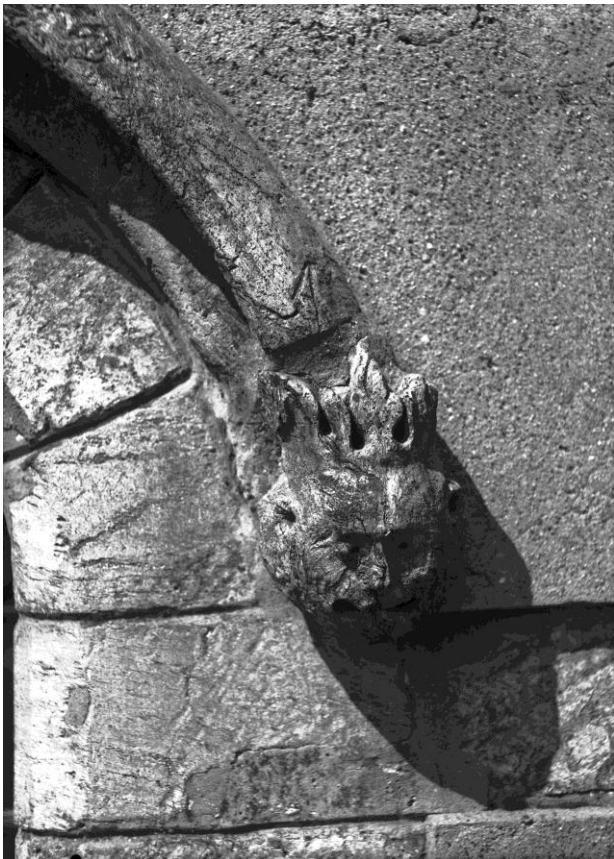
Fasade sør, 4. etasje. Klebersteinsbåndet over buen er intakt, men med riss.

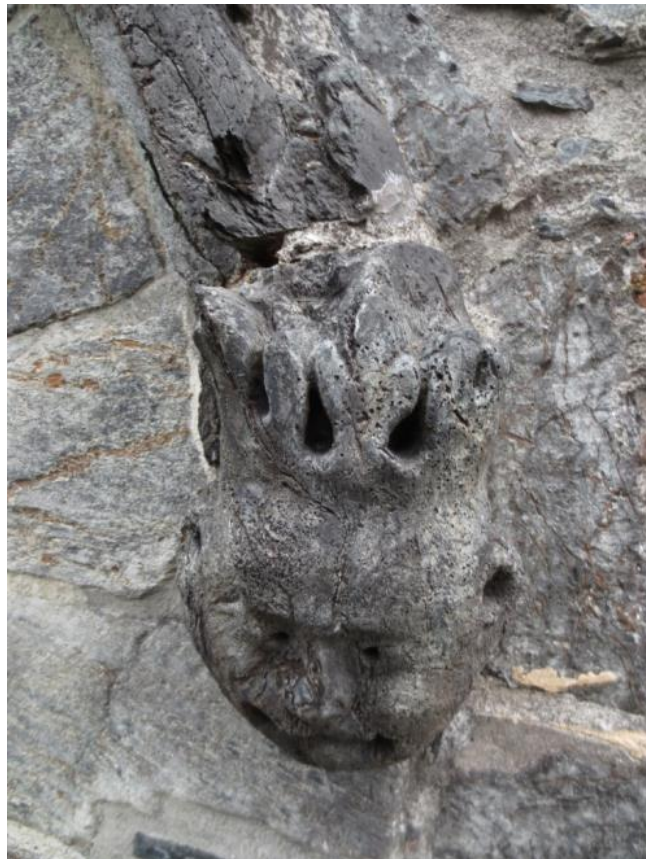
Klebersteinsbåndet og «kronen» på hodet er mer forvitret, betydelig avskalling langs risset i steinbuen.

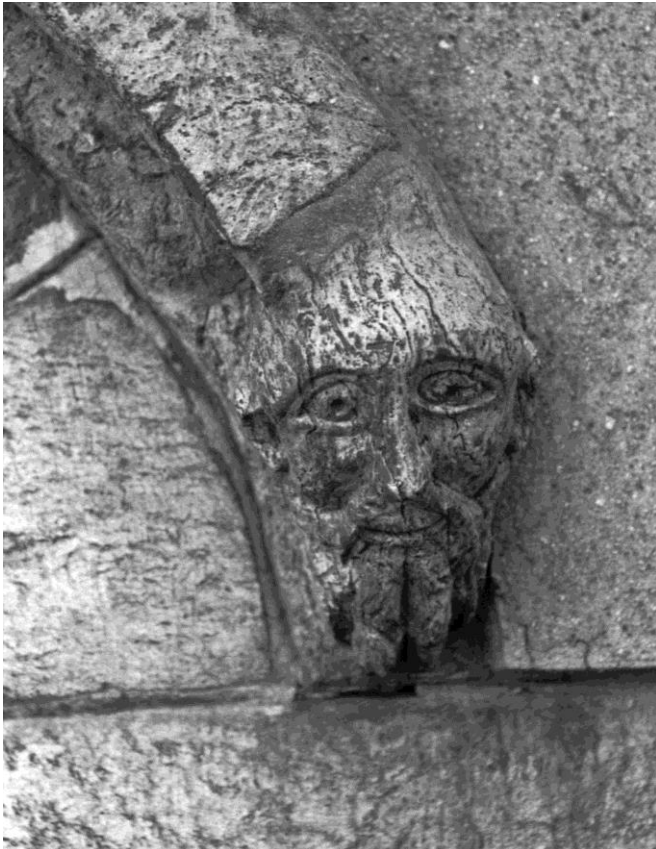
Fasade sør, 5. etasje. Merk den skarpe kanten og pussens tykkelse i avslutning mot klebersteinen nede t.h.

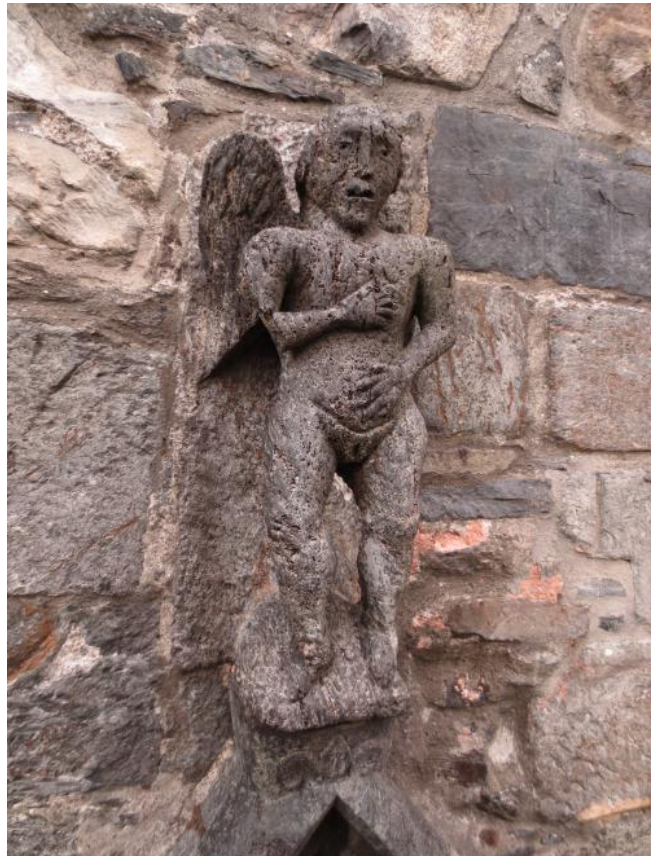
Albuen t.v. har falt av. Sprekk i leggen t.h. er muligens tettet med mørtel eller limt.

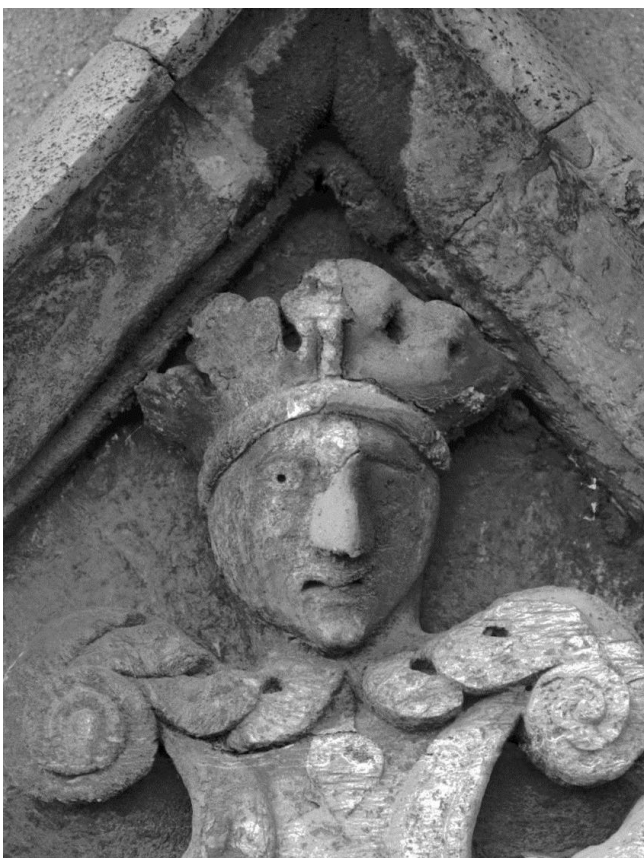
Fasade sør, våpenskjold 3. etasje. Sementreparasjoner på krone, nese mm, muligens fra 1800-tallets restaurering.

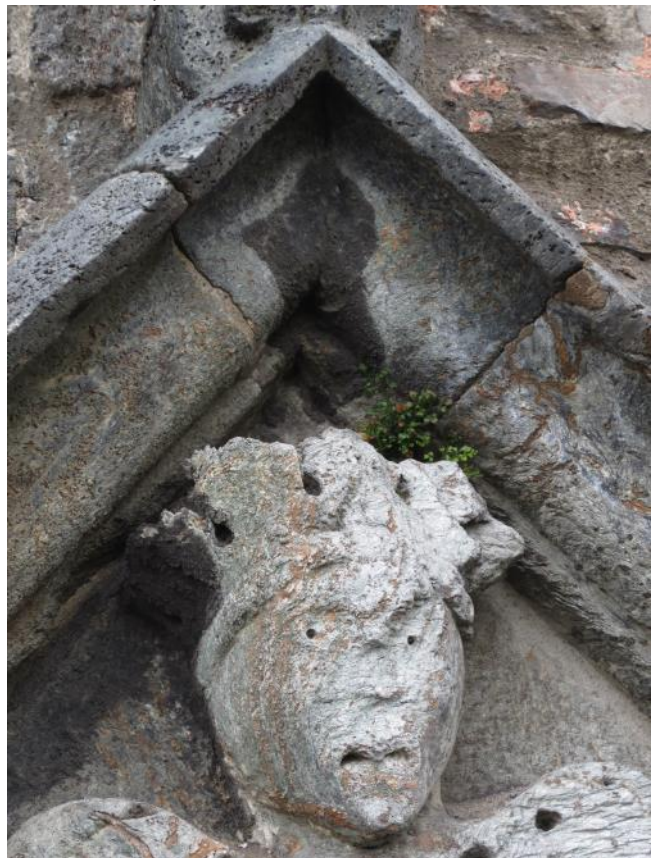
Sementreparasjoner er hugget vekk, trolig i 1950-årene. Planten murburkne (rødlistet) vokser frodig i fugen over krona. Sort skorpe i topp av båndet, noe endret omfang.

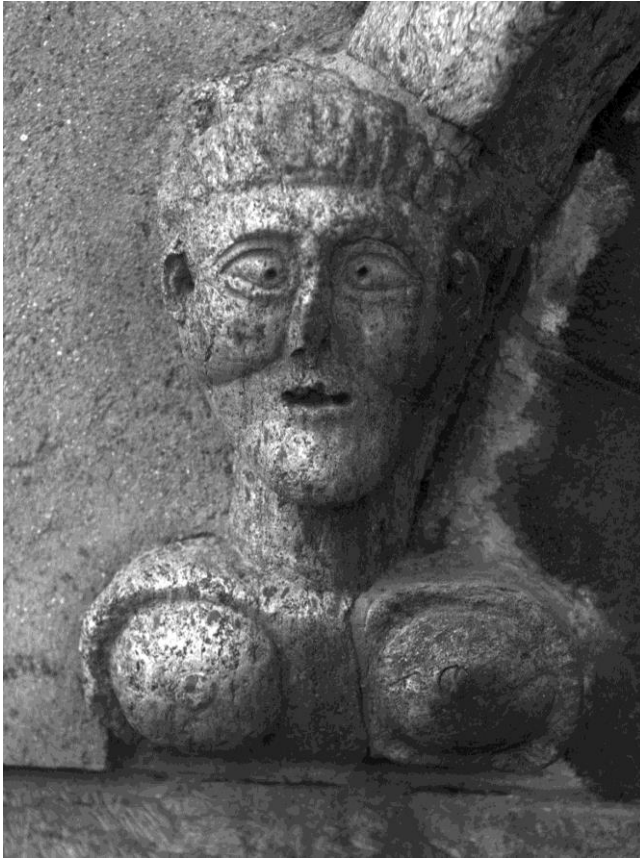
Fasade sør, 3. etasje. Ingen riss i brystet t.h., som er reparert tidligere, fugging omkring og midtstilt jernbolt.

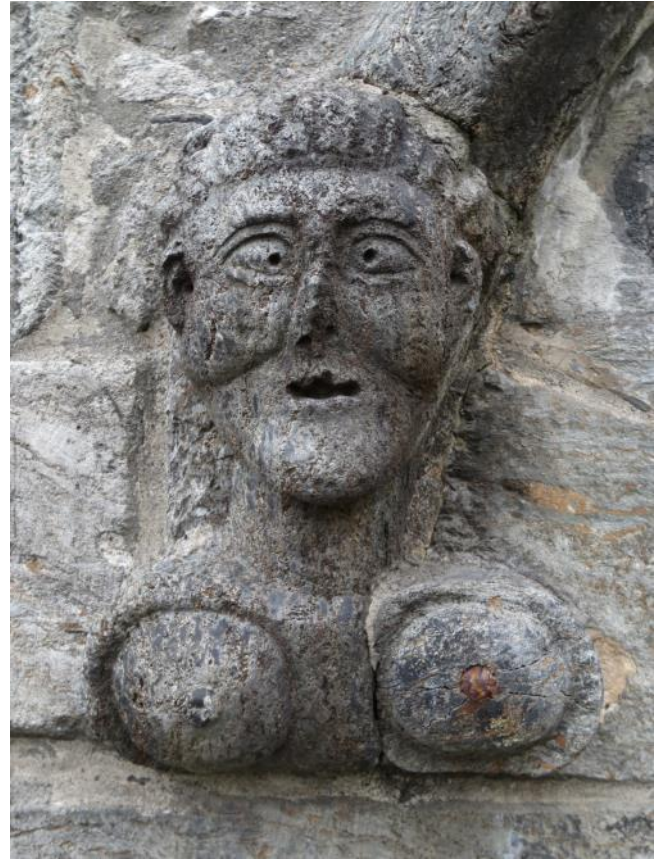
Flere riss i brystet t.h., stråler ut fra rust/ekspansjon i jernbolt.

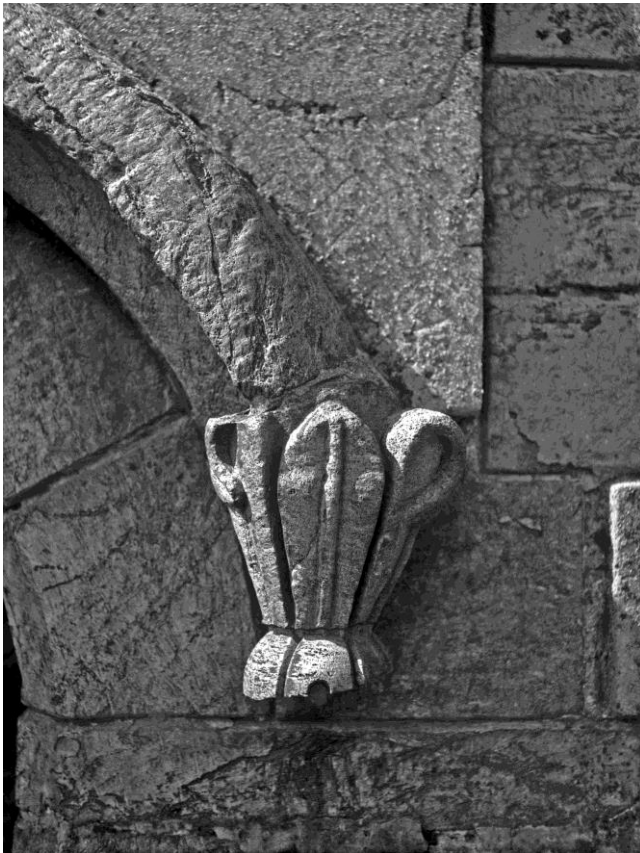
Fasade sør, 4. etasje. Nedre del av steinen under jernet er allerede falt av, og er trolig beholdt i denne tilstanden uten reparasjoner ved Fischers restaurering.

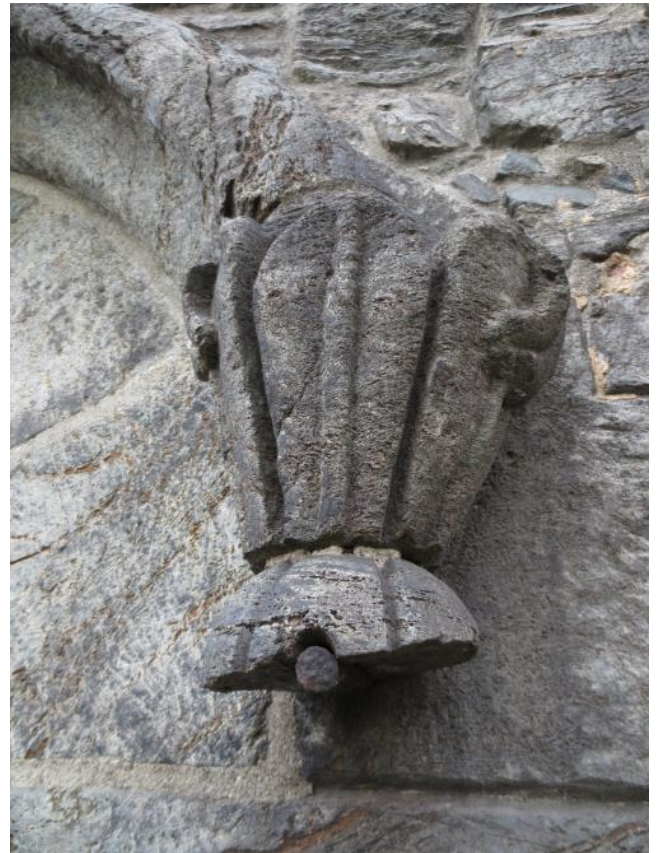
Rustutviklingen og ekspansjonen har økt, med dertil større avstand mellom jern og stein.

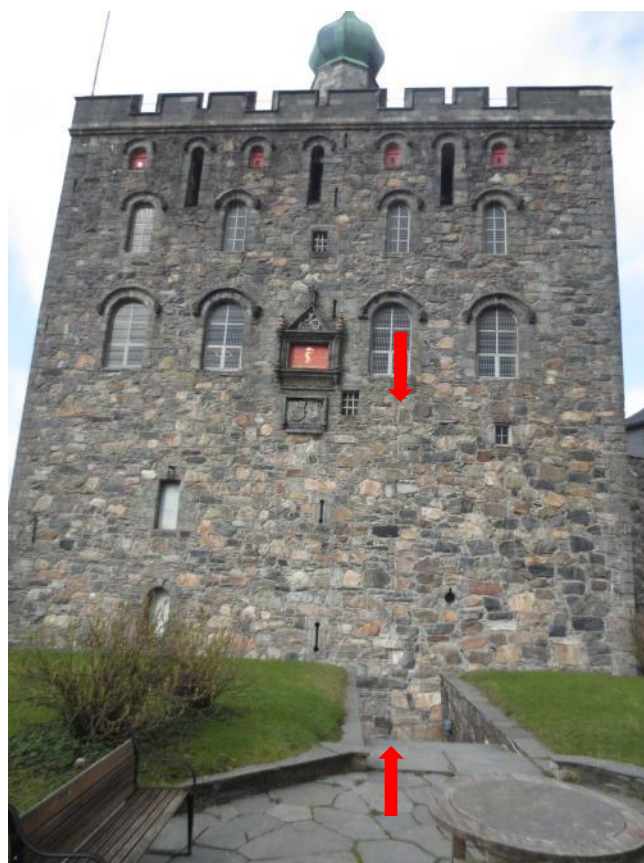
Østre parti til opp under 3. etasje er fra Jørgen Hanssøns forverk ca. 1520. Skillet ses tydelig i muren. Spiret over trappetårnet brakk og falt ned under en orkan våren 2015.

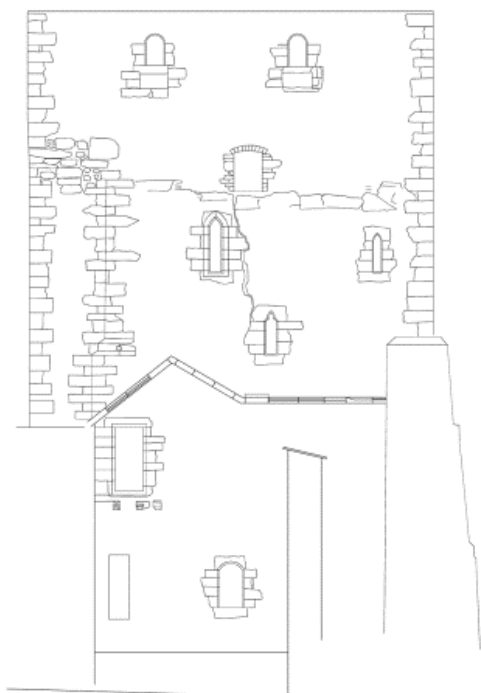
Middelaldertårnets fasade mot nord. Merk sprekken midt i fasaden, trolig fra lynnedslaget i 1537, og over dette påmuringen som Fischer antar er fra like etter.

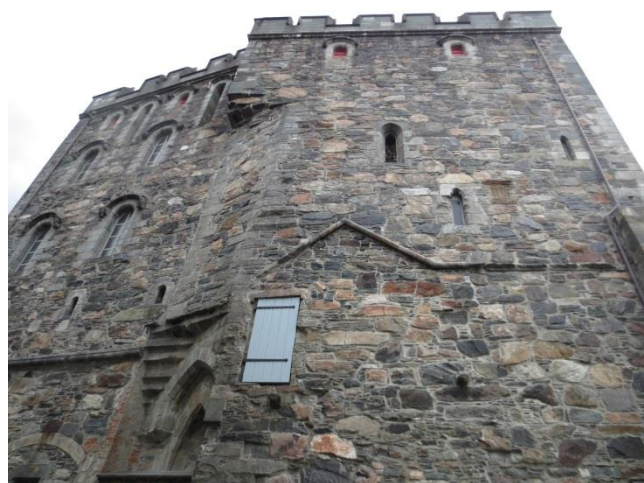
Øvre del av fasade nord, der hele hjørnet mot nordvest (oppe t.h.) er gjenoppbygget etter krigsskaden.
