## RAPPORT // TILSTANDSVURDERING

### Myntgata 2, Oslo

| Oppdragsgiver: | Skifte Eiendom |
| Oppdragsnummer: | 132801 |

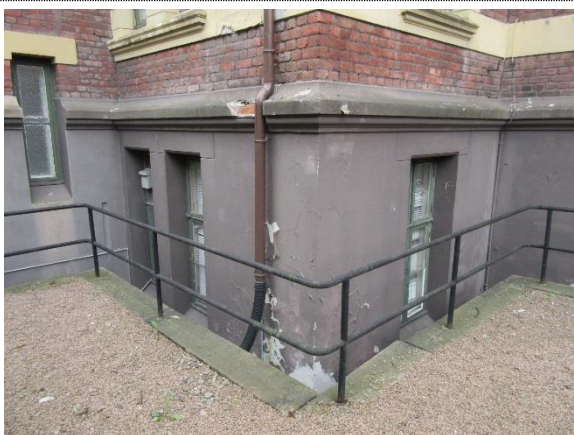
Bilde nr. 3  
 Mye avflassing pga. fuktoppsug på sokkel/grunnmur.

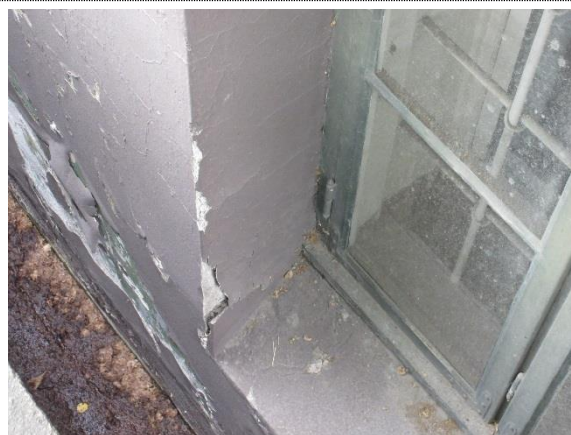
Bilde nr. 4  
 Som forrige bilde.

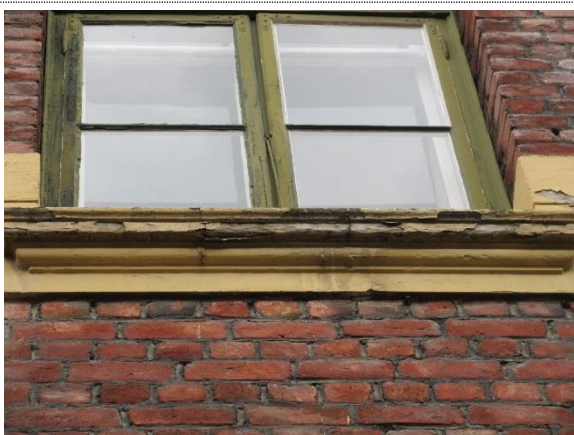
Bilde nr. 5  
 Mye skadet puss og sprekker på pussede flater. Her vises en sålebank.

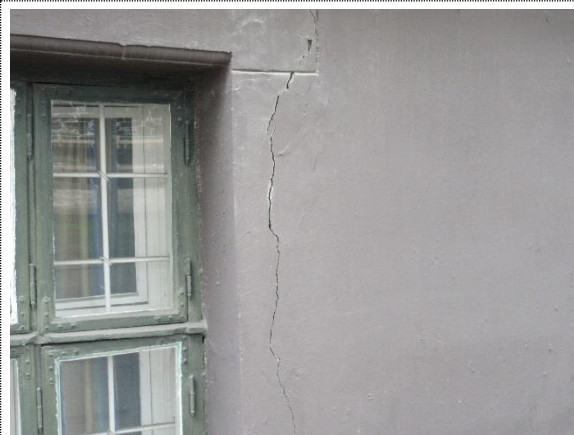
Bilde nr. 8

Sprekker i sokkel/grunnmur pga. setninger.

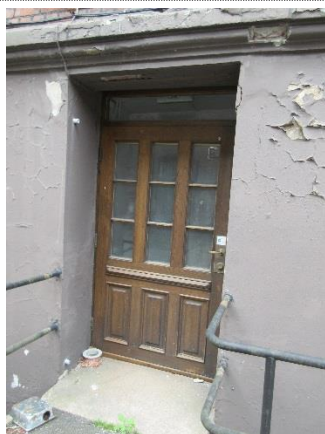
Bilde nr. 9

Både fuktskader og setningsskader rundt inngangsdør på østgavlen.

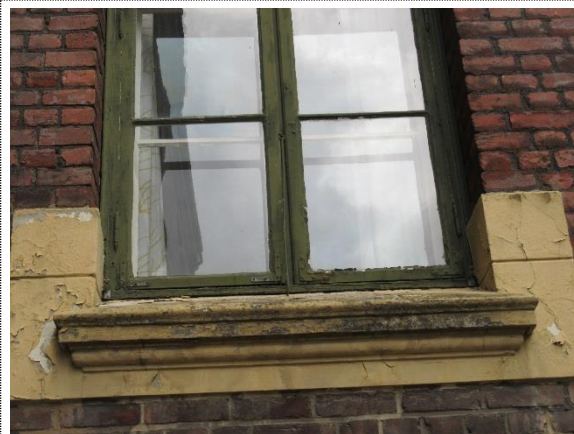
Bilde nr. 10

Vinduene er generelt i dårlig vedlikeholdt stand. Skiftes/totalrehabiliteres.

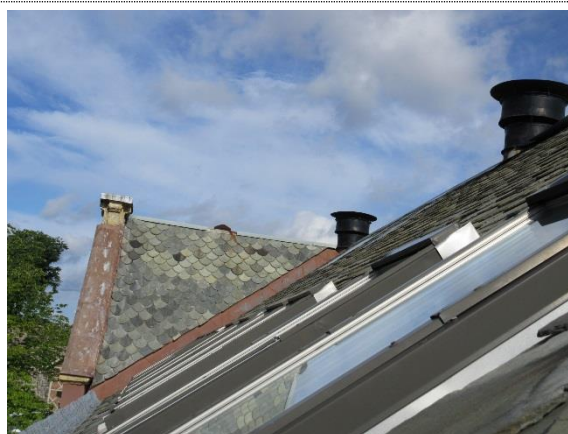
Yttertaket har saltaksform og er tekket med skiferstein av ukjent alder. I følge tidligere rapporter (fra Forsvarsbygg) har det vært en rekke lekkasjer over tid, som tyder på utettheter i undertaket. Det er registrert flere løsnede skifersteiner og manglende/dårlige beslag. Taket må tekkes om, men skifersteinen kan benyttes på nytt.

Bilde nr. 17  
Yttertaket er tekket med skiferstein av ukjent alder. Det er registrert lekkasjer.

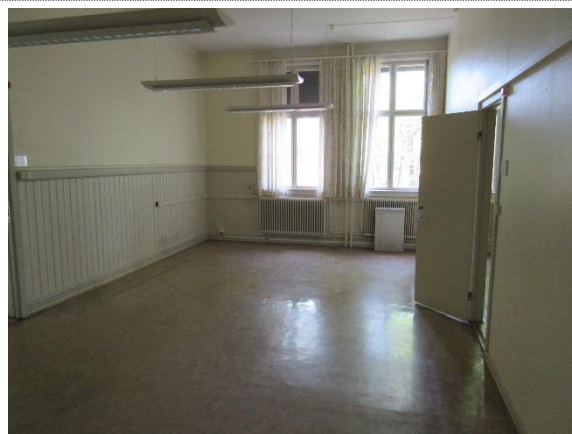
Bilde nr. 27  
Det er registrert mye risser/sprekker i både vegger og himlinger.

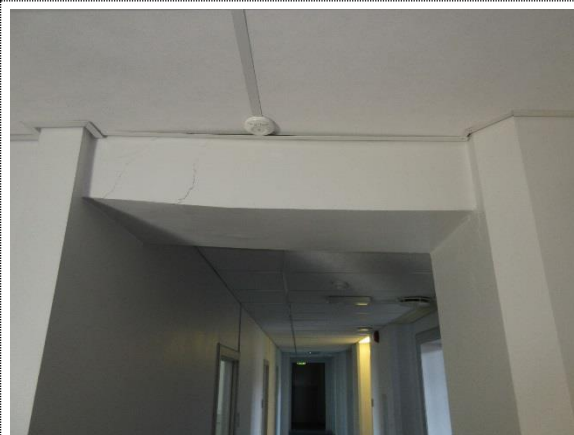
Bilde nr. 31  
Skade i himling.

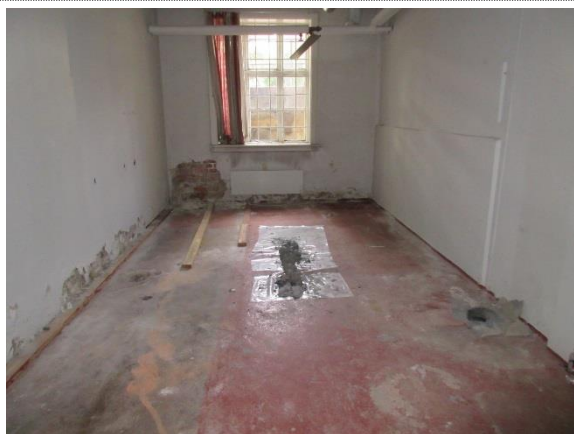
Bilde nr. 38

Setningssprekker i grunnmur i kjelleren.

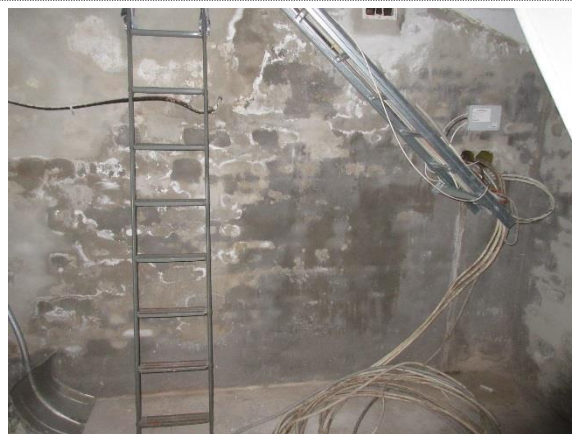
Bilde nr. 39

Mye fuktoppsug og sprekker i grunnmuren – her fra rom i sørøst-hjørnet.

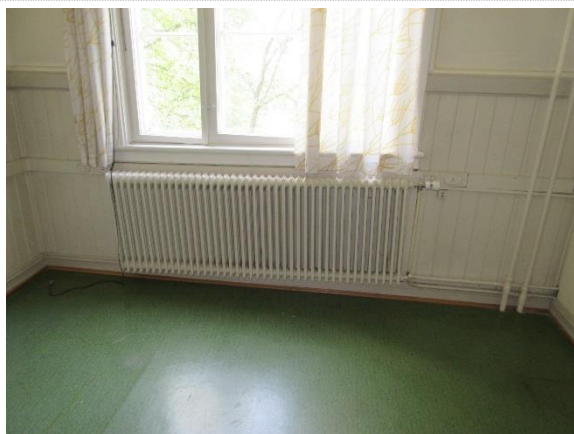
Bilde nr. 40

Fuktproblemer i yttervegg/grunnmur.

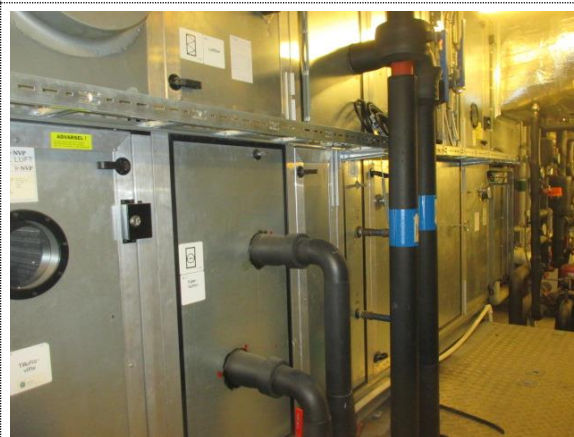
Bilde nr. 47

Defekt kjølemaskin.

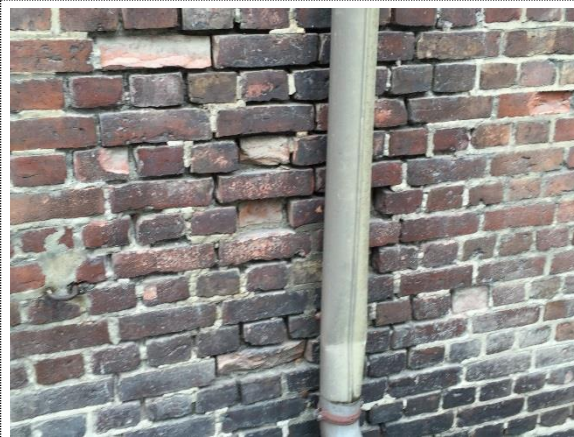
**Bilde nr. 58**  
Mye dårlig spekking er registrert. Skaden på bildet skyldes trolig lekkasje fra nedløpet over tid.

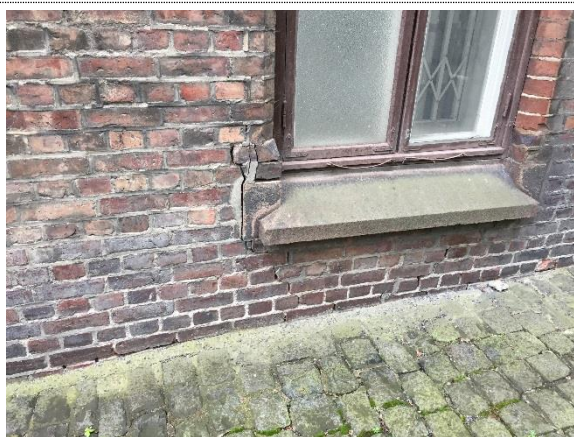
**Bilde nr. 59**  
Utslitt vindu og setningssprekker rundt vindu.

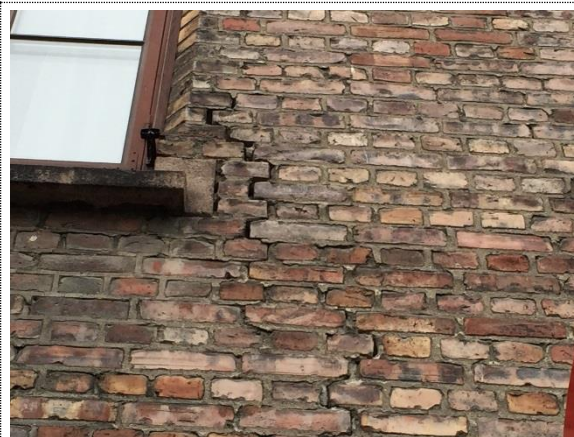
**Bilde nr. 60**  
Setningssprekker i fasadene en rekke steder.

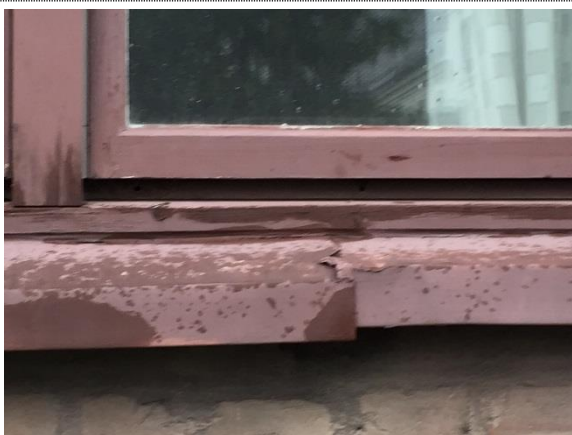
Bilde nr. 61

Også mange dårlige sålebenkbeslag.

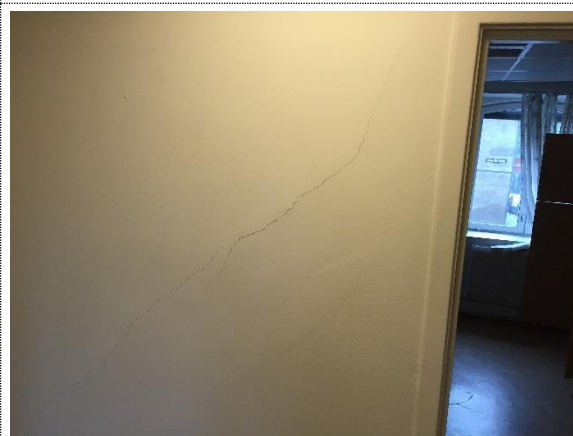
Bilde nr. 66

Det er registrert mye sprekker i innvendige vegger. Skyldes mest sannsynlig setninger.

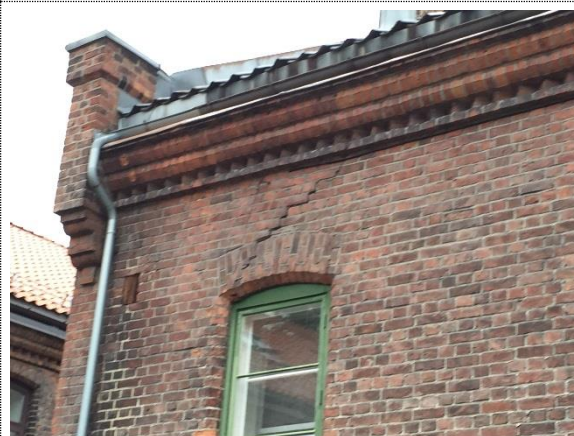
Bilde nr. 99

Bygget har gamle, koblete trevinduer med behov for rehabilitering.

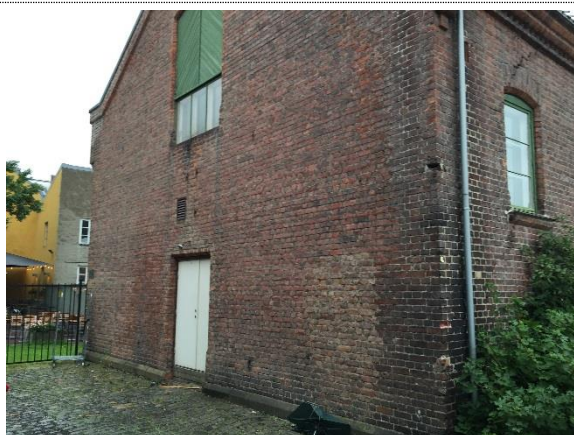
Bilde nr. 100

Det er registrert noe setningssprekker også på dette bygget.

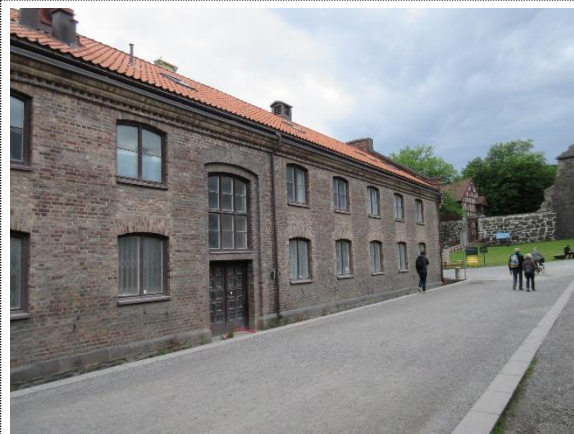
Bilde nr. 129  
Spekk under vindu – mulig setningsskade.

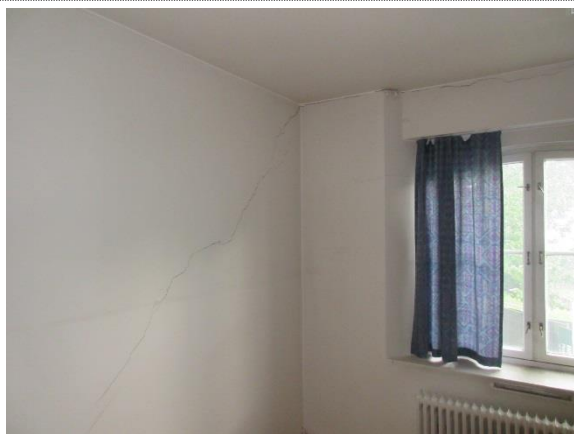
Bilde nr. 146

Mye og store setningssprekker i 1. etasje.

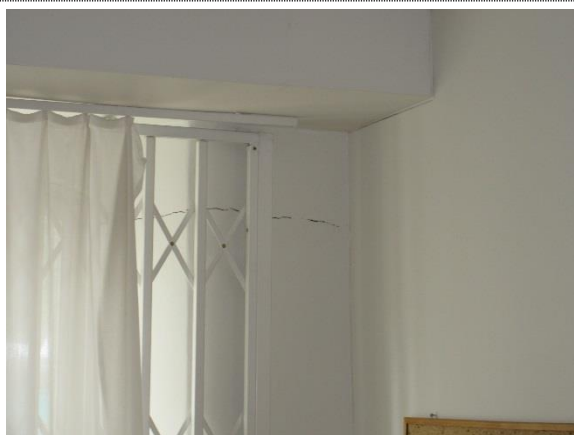
Bilde nr. 150

Lekkasje i vinduet?

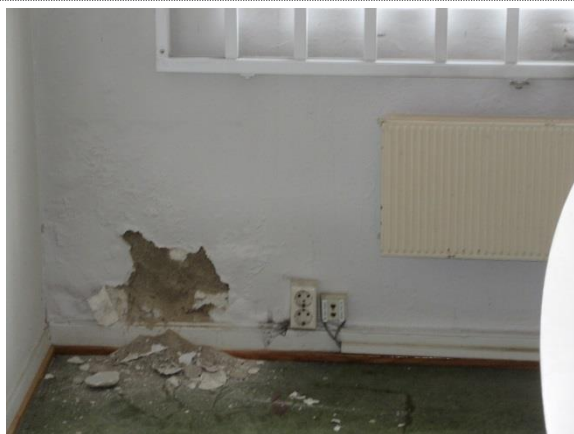
Bilde nr. 152  
Skade i yttervegg pga. fuktoppsug.

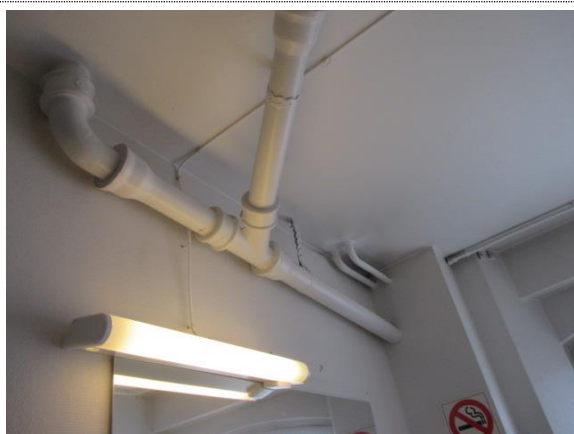
Bilde nr. 154  
Setningssprekk.
