Andøya flystasjon - fase 2. Skytefelt luft til bakke

Miljøgeologiske grunnundersøkelser.
Datarapport og risikovurdering

DATO / REVISJON: 27. november 2019 / 01

DOKUMENTKODE: 10205125-RIGm-RAP-001

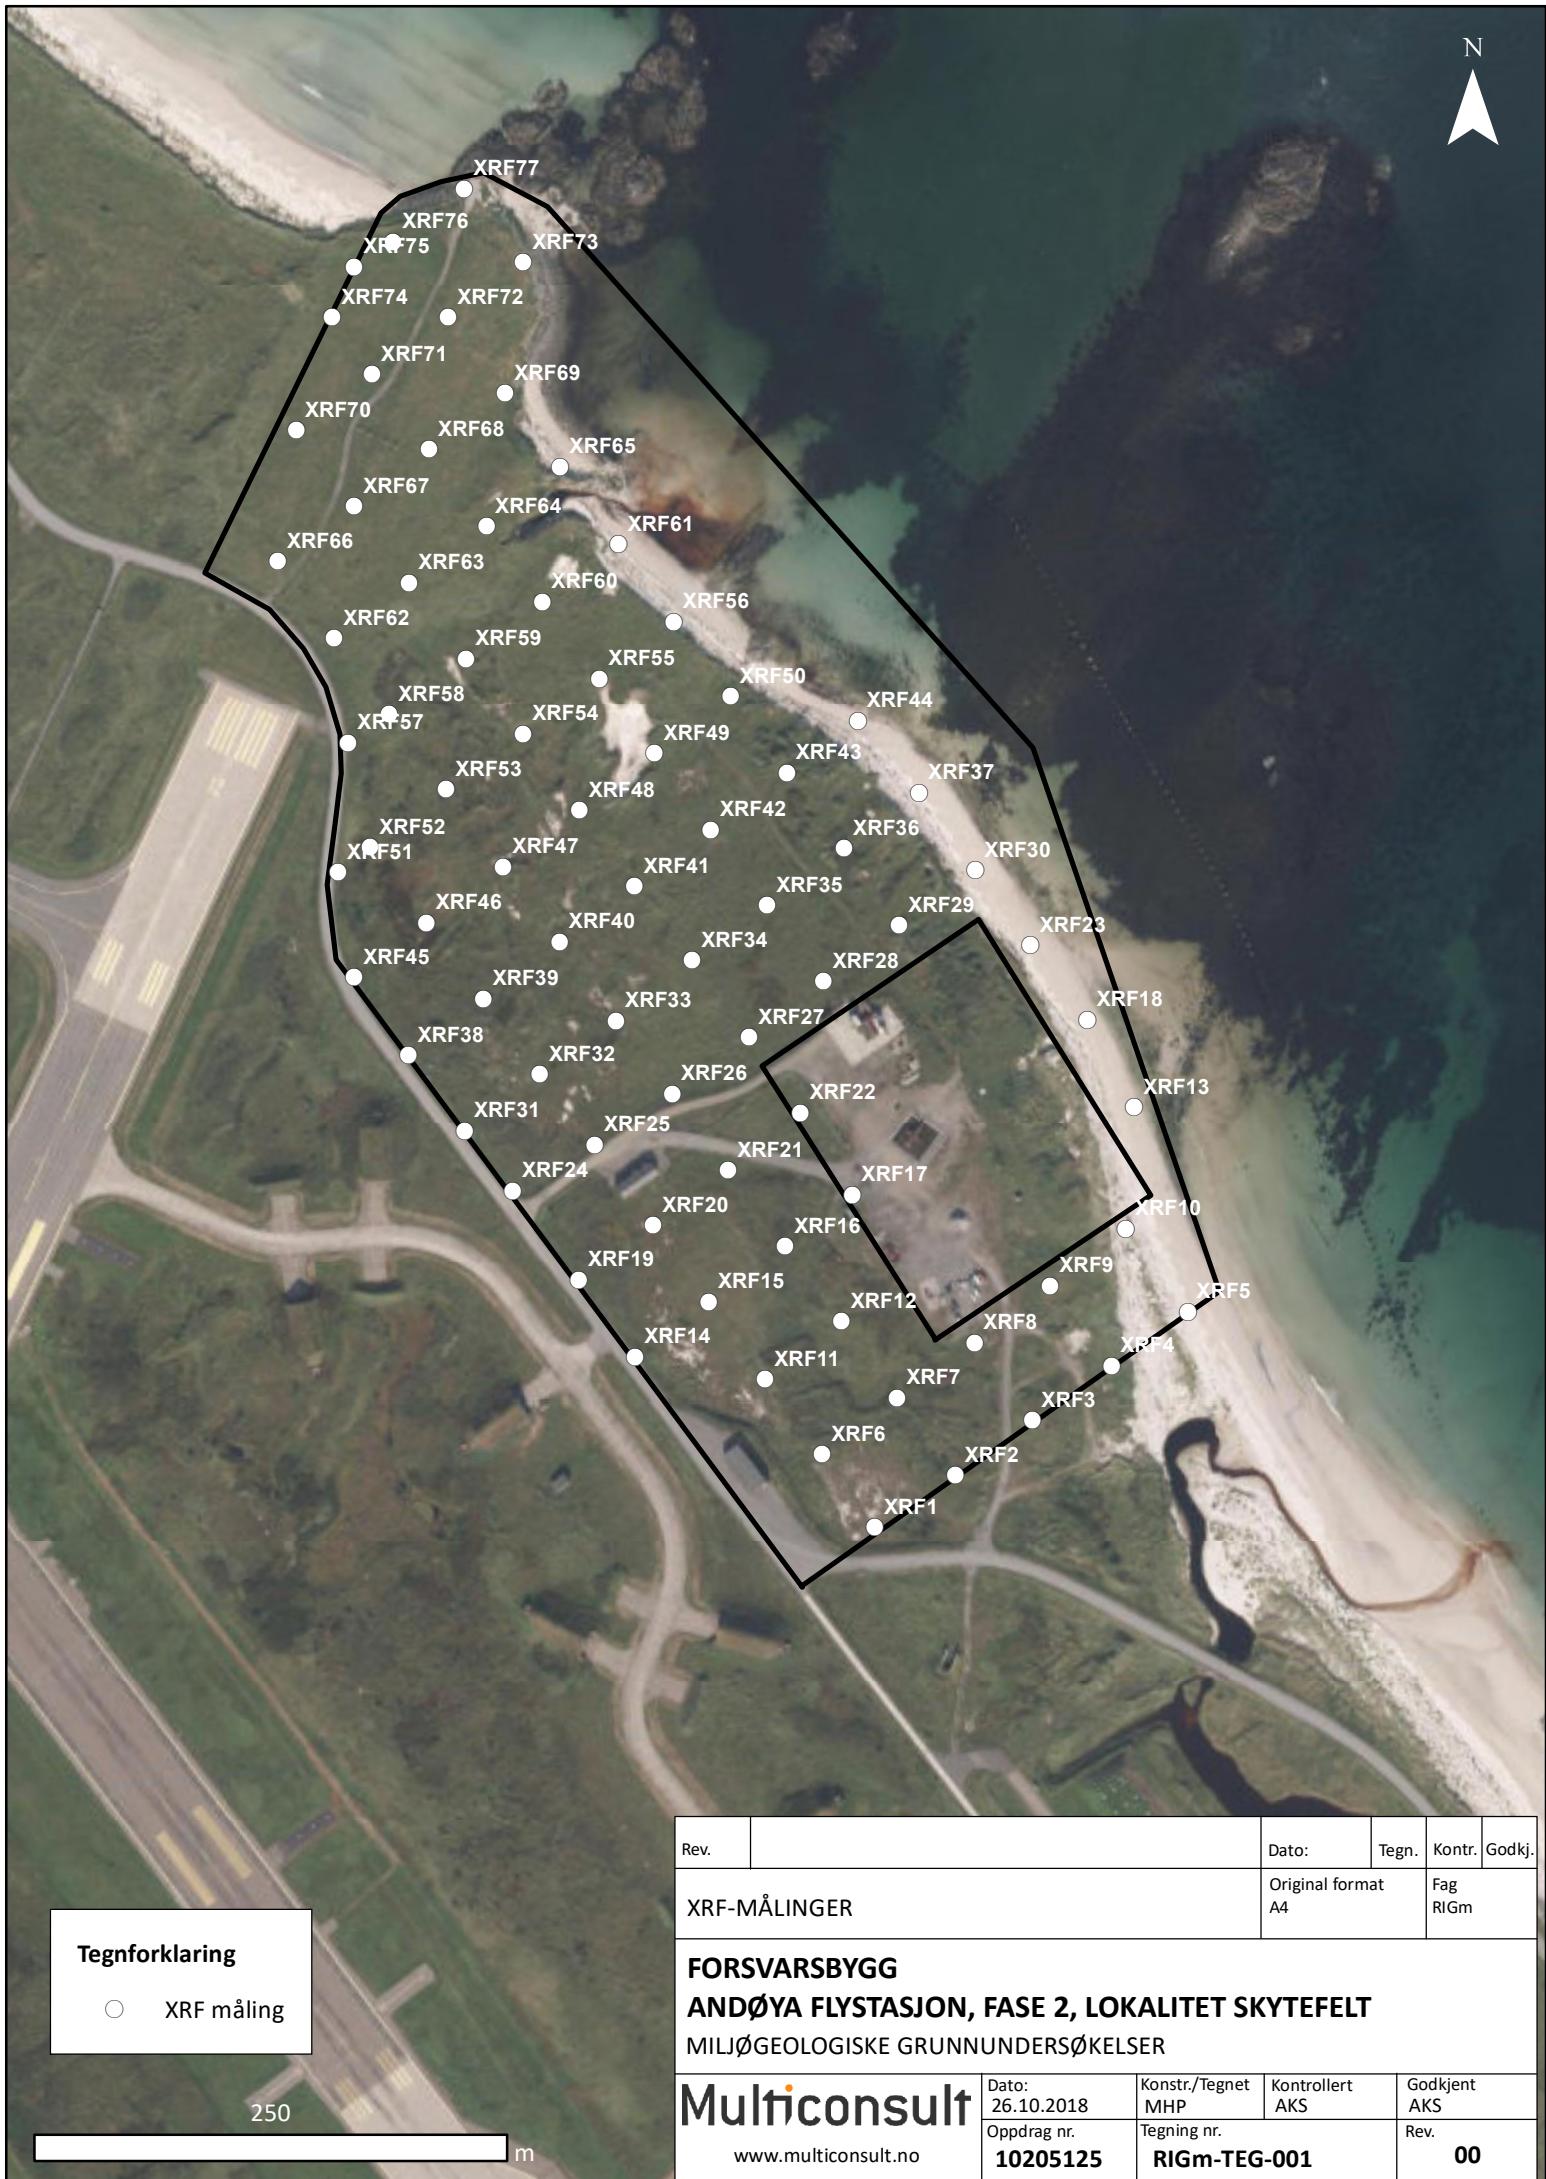
10205125-RIGm-TEG-001 XRF-målinger

Skytefeltet er delt opp i ca. 60 omtrent like store delområder, der hvert delområde er på ca. 3 000 m² (se tegning 10205125-RIGm-TEG-001). I hvert kryspunkt er det utført XRF-måling. Dette utgjør til sammen 77 målepunkt. I hvert målepunkt ble det med spade gravd opp materiale fra 0-0,1 m dyp. Det ble så skutt direkte mot det oppgravde prøvematerialet. Alle målingene er utført med en måletid på 30 sekunder per prøve. På enkelte prøver er det utført 2-3 parallele målinger. Målingene er utført med XRF-pistol av typen Niton XL3t 950 GOLDD+. Målingene er oppgitt med enheten ppm (parts per million) som tilsvarer mg/kg.

Målepunkt XRF-46 utgikk da det lå midt i et myrhull. Målepunkt XRF-77 utgikk da det lå midt i en steinur. Til sammen er det da utført målinger i 75 punkt.
