# Referanseprosjekt

## Kinn kyrkje - Flora

Oslo | 1. mars .2018

Tilstandsanalyse Kinn kyrkje

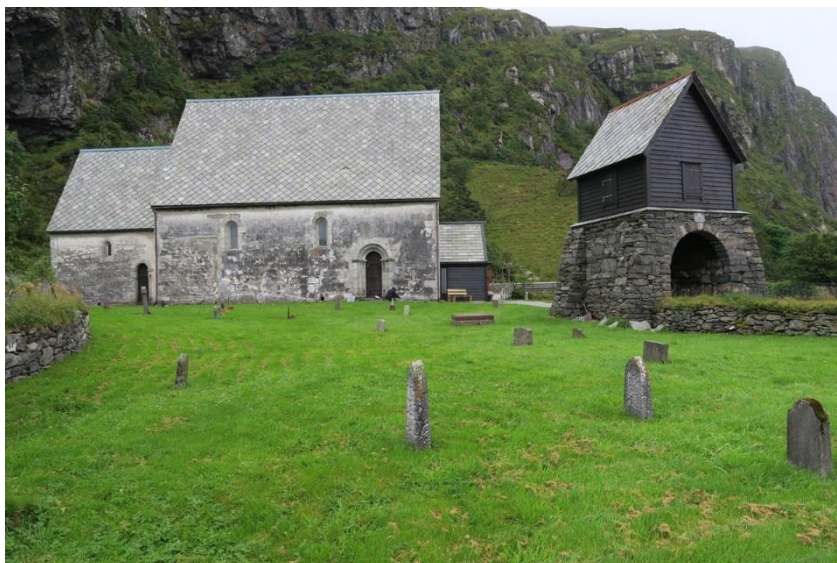
Kinn kyrkje sett fra nord. Pussen faller av, og veggene er sort av algevekst.

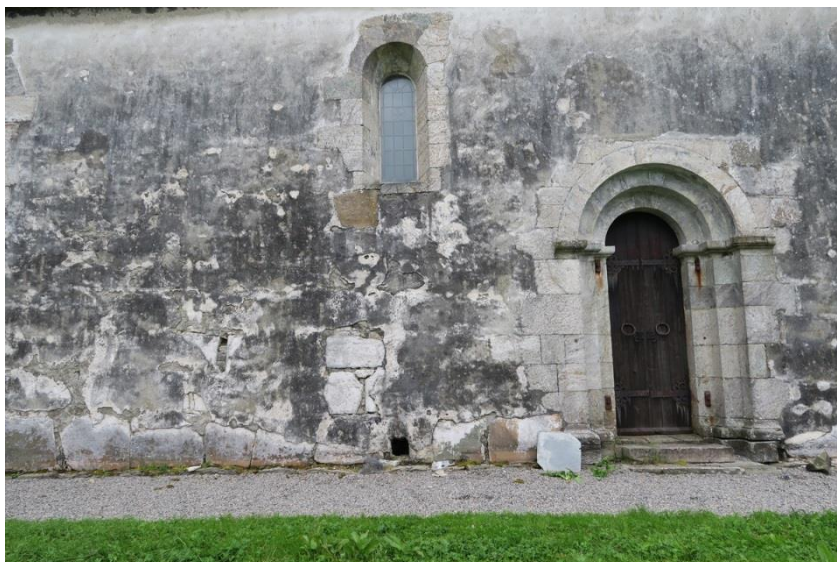
Detalj av nordfasaden, dør og vindu til skipet. Pussavskallingen er størst i nedre del av veggene der fuktpåkjenningen er størst.

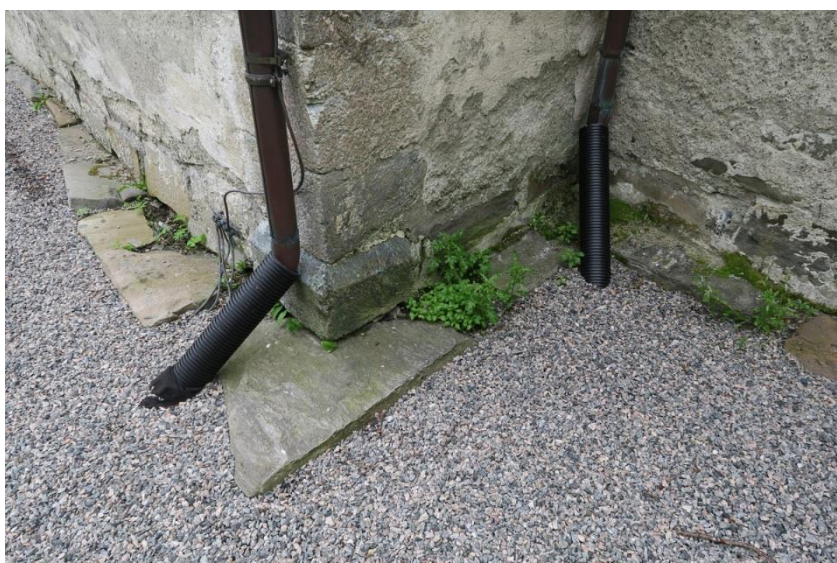
Sokkelsteinene ligger uryddig og har dels fall som leder vann inn i grunnmuren.

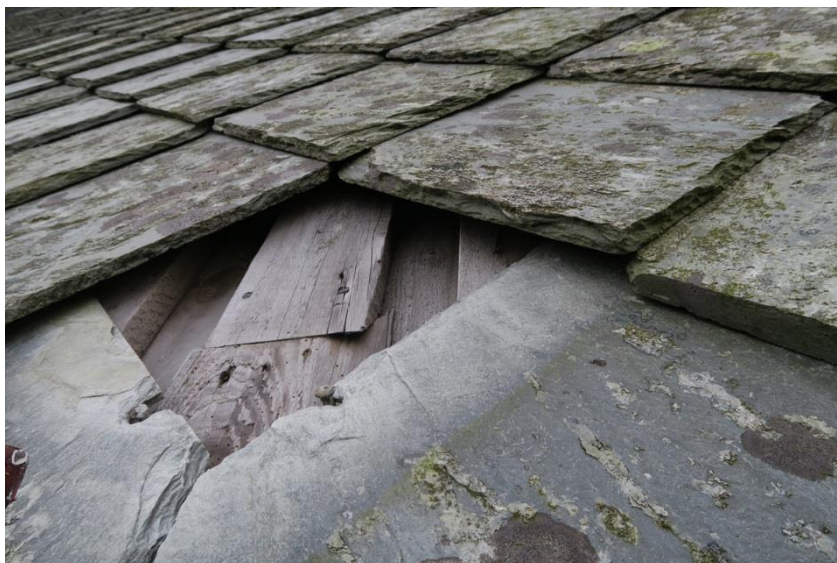
Skifertaket fra 1912 har nedfall av enkeltsteiner grunnet dårlig innfesting og erosjon i steinen.

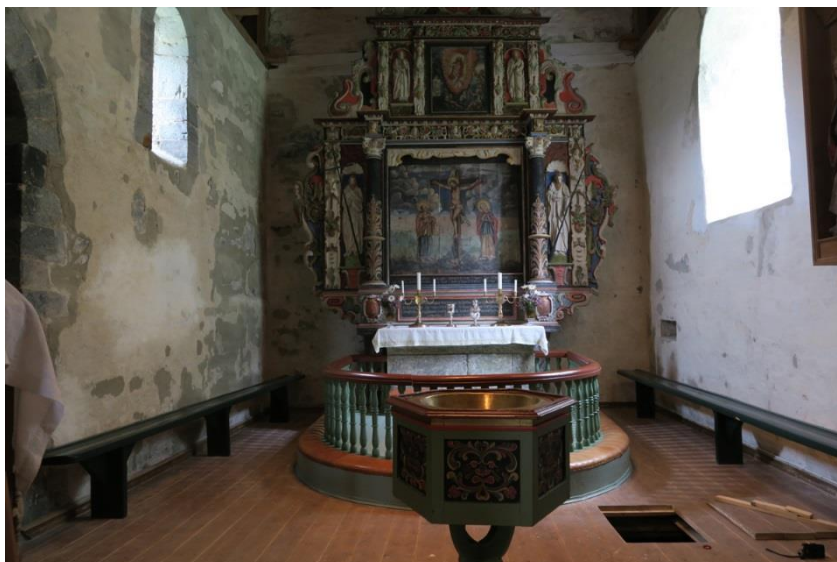
Koret sett mot alteret i øst. Nyere kalkslemming løsner i store flak og drysser av veggen.

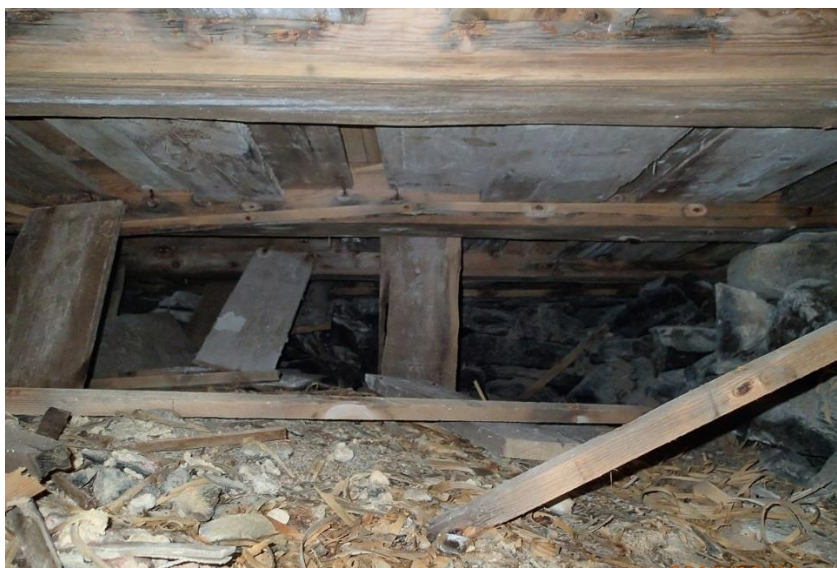
I krypkjelleren er det høy luftfuktighet. Stubbloftsbordene faller ned grunnet rustne spiker.
