## ROSENKRANTZTÅRNET, BERGEN KOMMUNE

### Tilstandsanalyse

## TILSTANDSANALYSE FOR FREDET MURBYGNING

Rosenkrantzstårnet,  
tilstandsanalyse

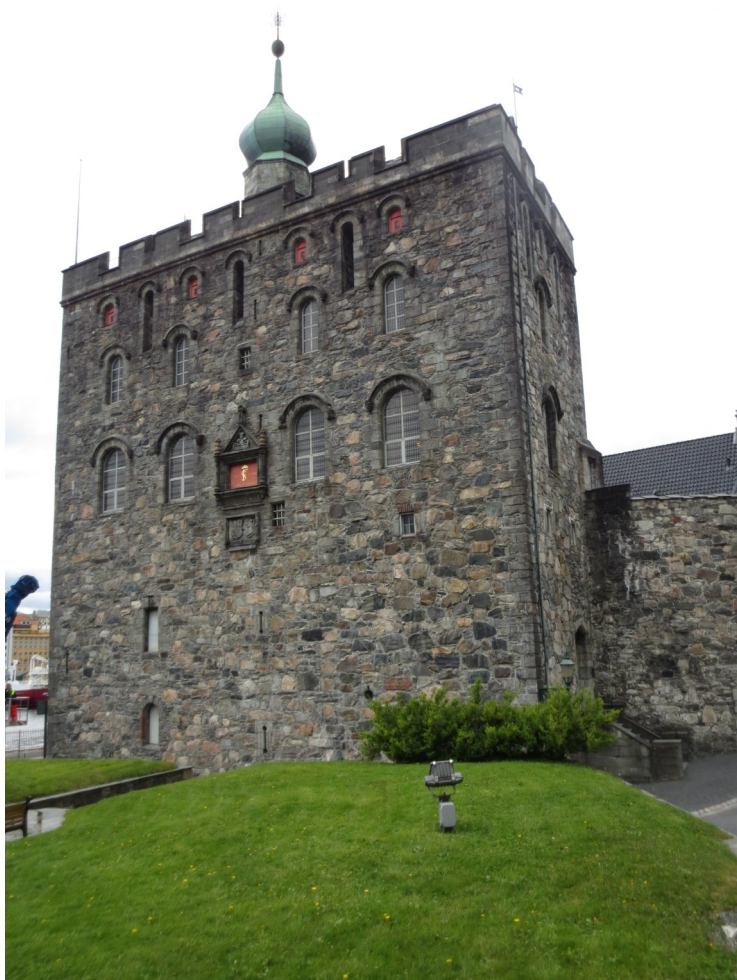
Renessansefasaden mot byen. Bak kreneleringen rundt vektergangen skjuler det seg et skifertekket saltak av støpt betong.

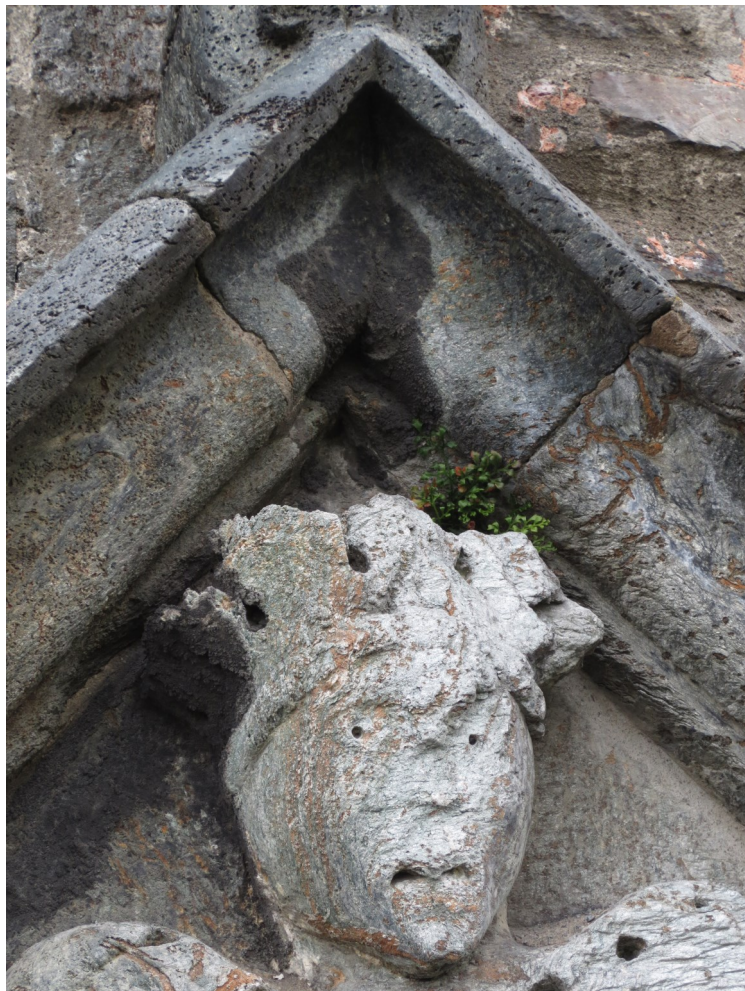
Detalj av våpentavle med skulptur av kleberstein midt på hovedfasaden. Forvitret stein, sorte skorper og begroing med murburkne.

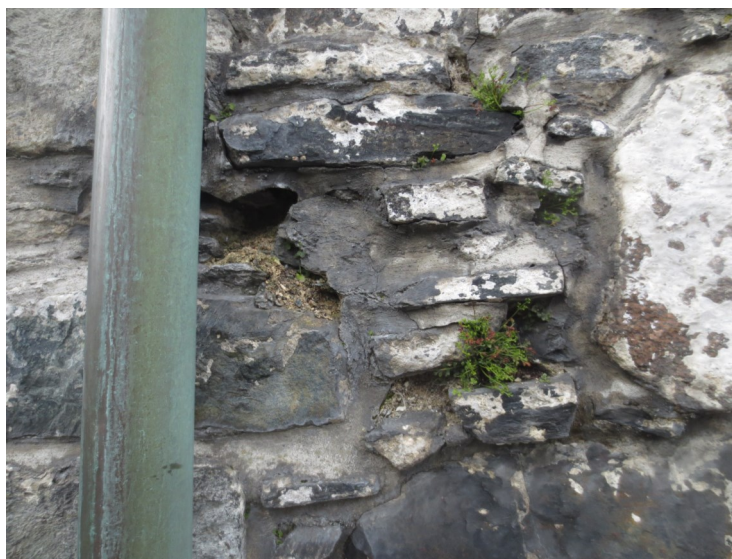
Sementspekkingen faller ut, fugene er sterkt nedfuktet og gir grobunn for rødlistearten murburkne. Enkelte pinningsstein fungerer som vannhyller i murverket.

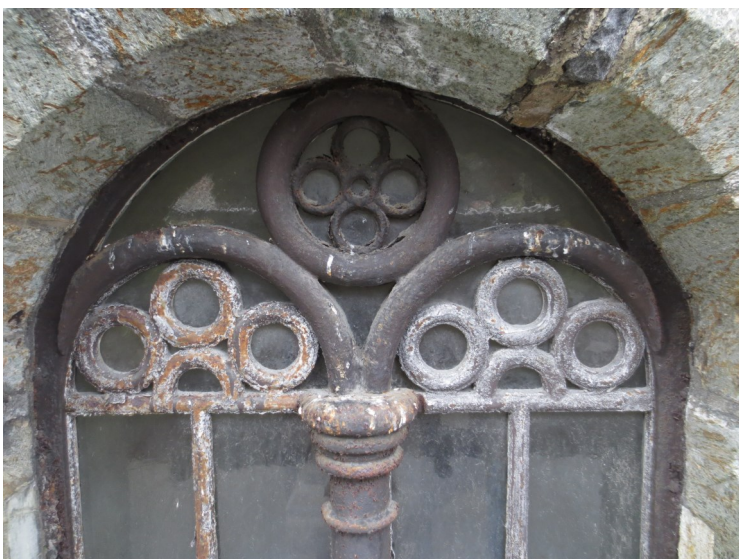
Det er bevart noen få jernvinduer fra restaureringen i 1848. Disse har flotte detaljer, men er sterkt angrepet av rust.
