# **PFAS VED RYGGE FLYSTASJON**

**TILTAKSVURDERINGER 1.MARS 2016**

**FORSVARSBYGG RAPPORT 867/2016**

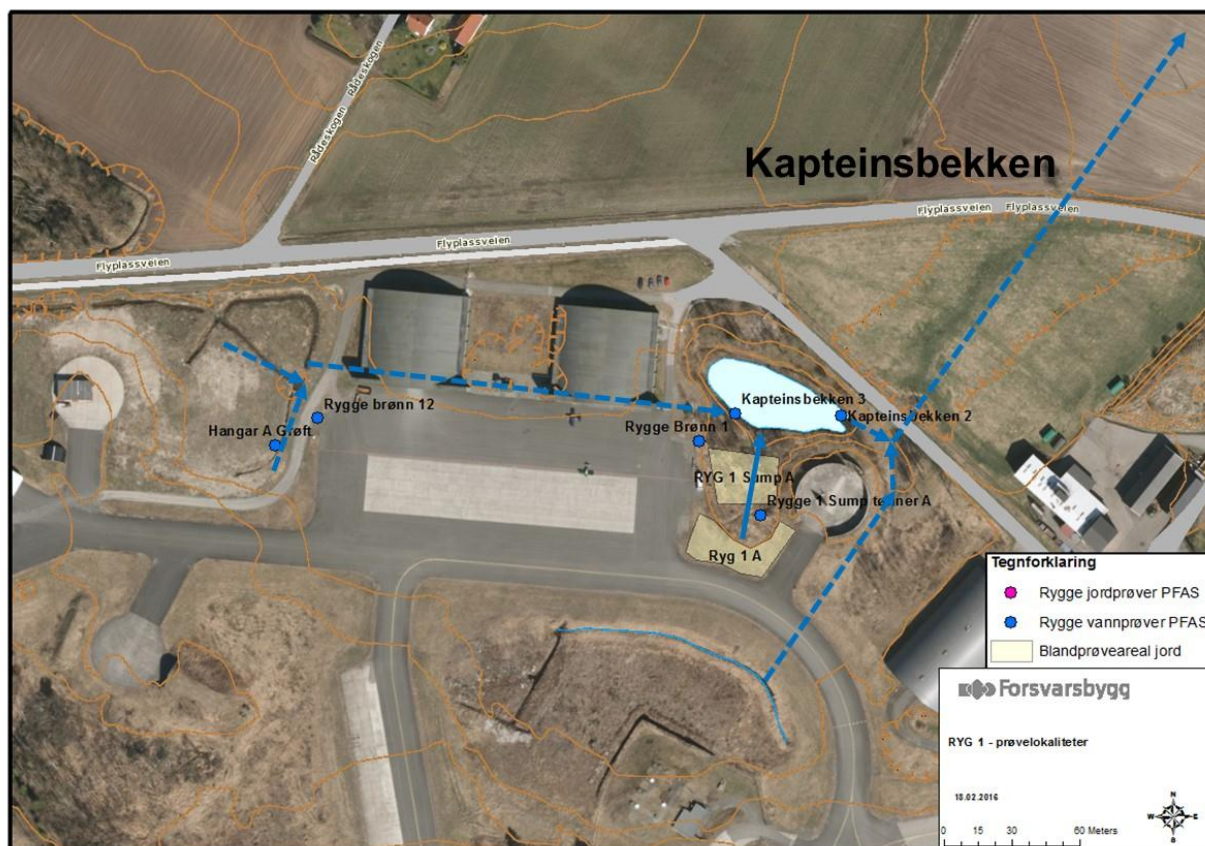
Figur 4: Oversikt over prøvepunkter ved RYG1 «Øvingsområde Nordvest» hvor tønner i trær er brukt som øvingsmål. Enkelte dreneringer i området er tegnet inn og viser strømningsretningen for vann mot Kapteinsbekken.

I en periode ble dette området brukt til testing av vannkanonene på brannbilene. 200-liters blå plasttønner ble hengt opp i trær på området og på den måten brukt som blink for vannkanonene. Det skal ikke være brukt skum på området, kun vann. Samme slanger, dyser og tanker brukes for vann som for brannskum, slik at små rester av skumkonsentrat kan ha blitt spredt i området. Det kan heller ikke utelukkes at skum er brukt ved en og annen anledning. Området drenerer til beredskapsdam øst for hangar B (Figur 4).

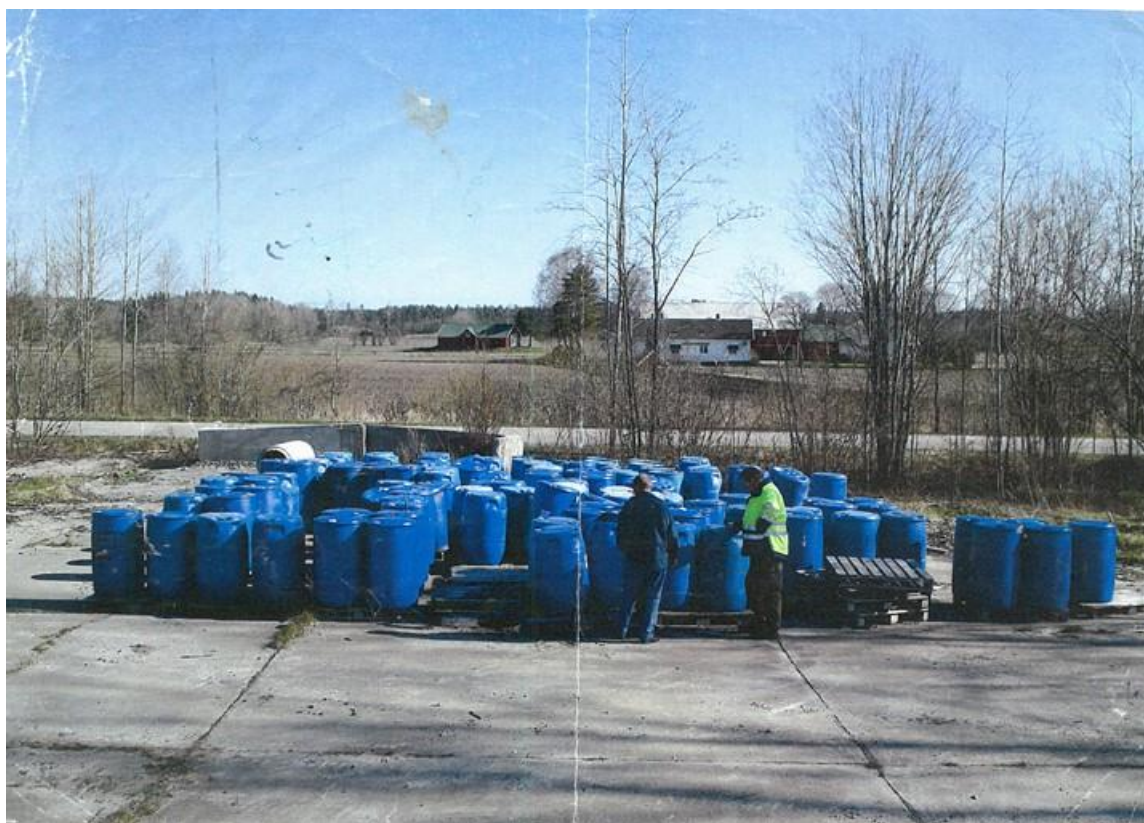
Figur 5: Lagring av tønner med skumkonsentrat ved RYG 2 i påvente av destruksjon.

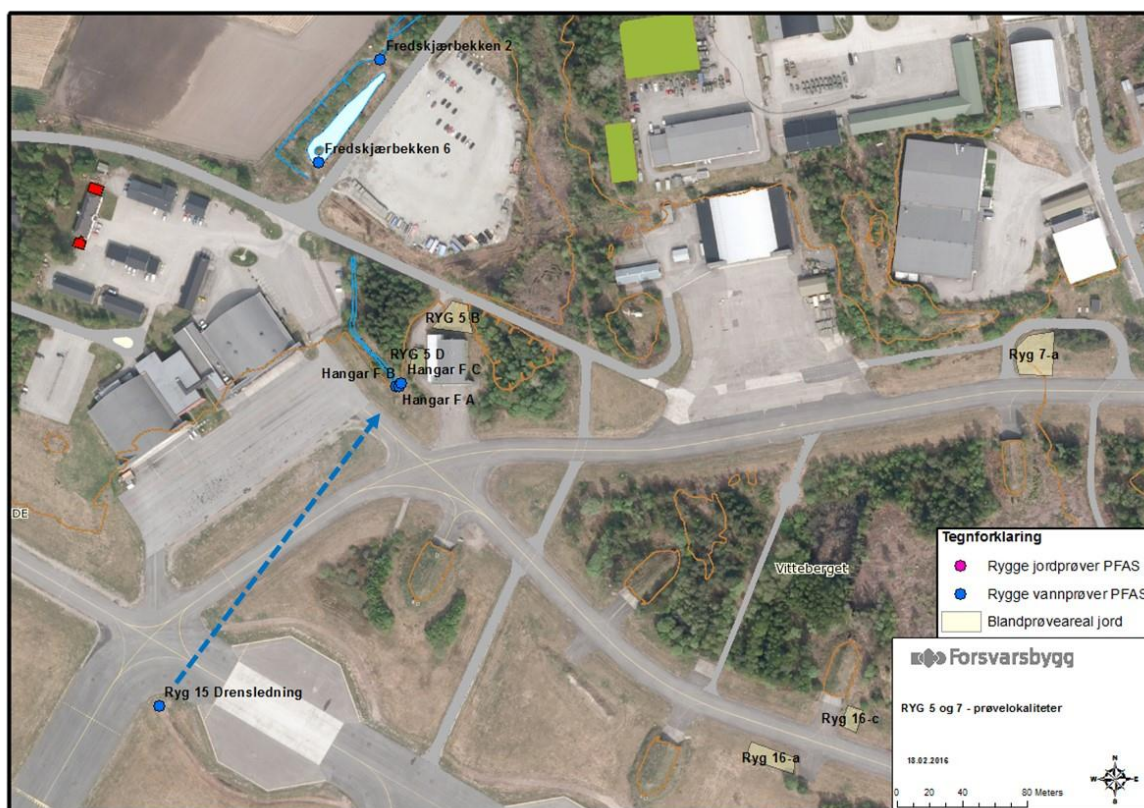
Figur 9: Oversikt over vann og jordprøver tatt ved RYG5 og RYG7.

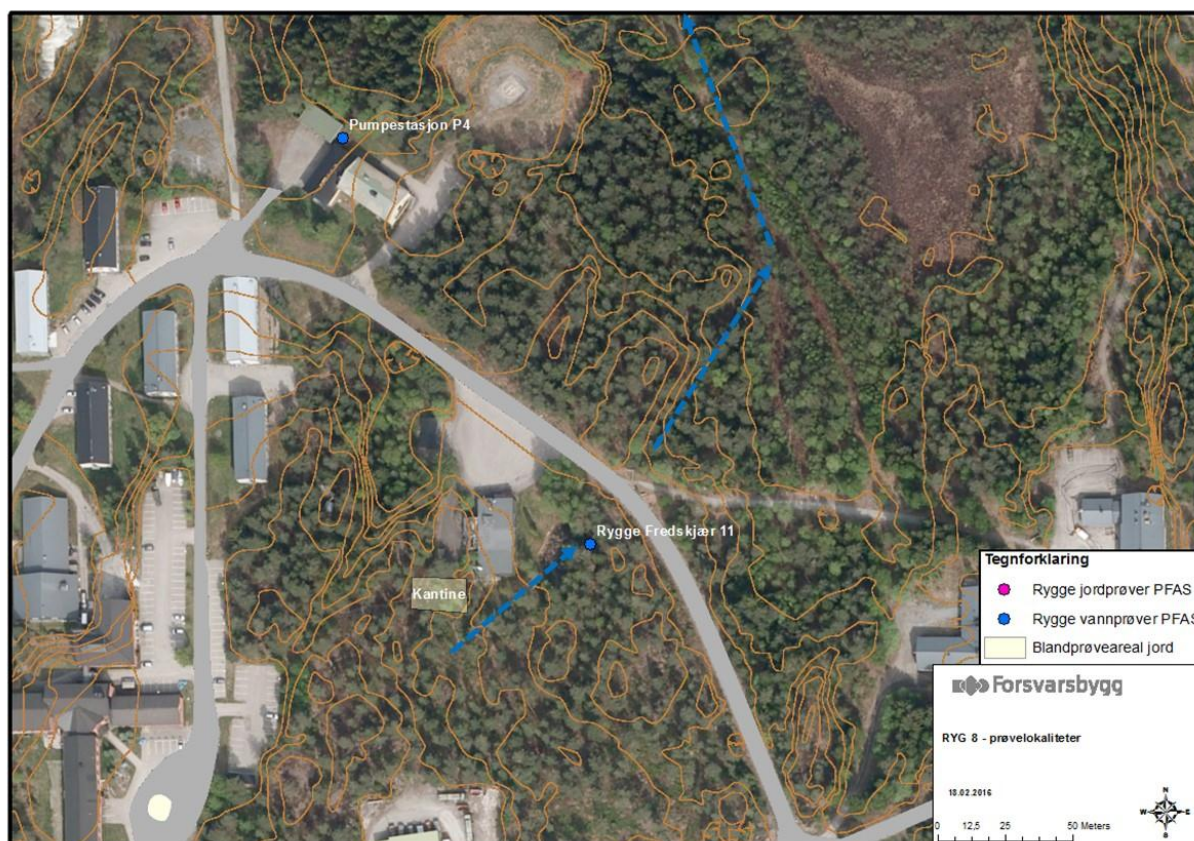
Figur 10: Jordprøve (Kantine, 0-10cm) og vannprøve (Fredskjær 11) tatt ved Kantine på Rygge Flystasjon. Vannstrømningen ut fra området mot Fredskjørkilen er vist.

En jordprøve (0-10cm) ble tatt like ved brannområdet, vest for kantina (Kantine, Figur 10). Det ble påvist PFAS-forbindelser i jord på det prøvetatte området, men kun i lave konsentrasjoner (Tabell 17).

Vann fra dammen ved kantina renner videre til et myrområde i nord og derfra ned til Fredskjærbekken/Fredskjærkilen (Figur 10). Vannføringen i bekken ut fra området er liten, slik at de totale mengdene PFAS-forbindelser som lekker ut fra dette området i liten grad bidrar til forurensning av Vansjø.

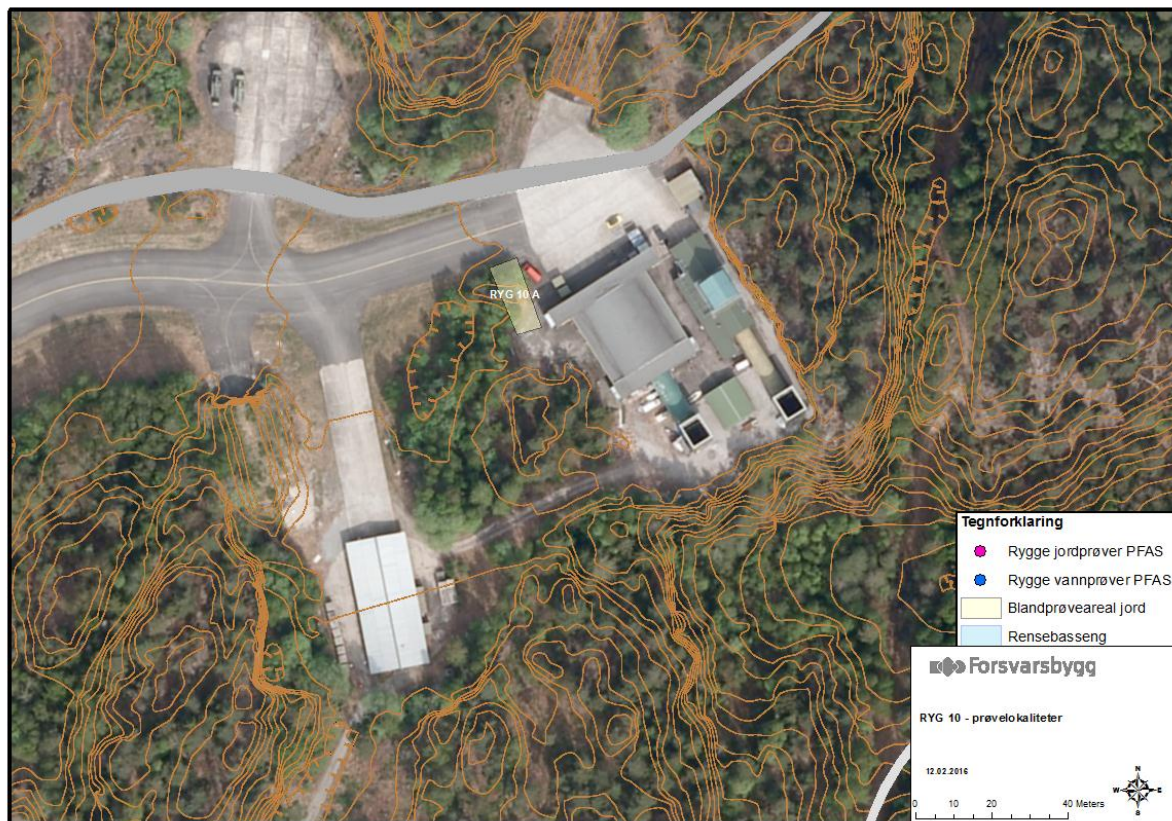
Figur 11: Jordprøve RYG10 A ble tatt i skogkanten like vest for Testcelle Vest.

Det ble tatt en jordprøve (RYG 10 A, 0-10cm, Figur 11) utenfor området med faste flater. Prøven ble tatt så nær de faste flatene som mulig. Jordprøven inneholdt ikke PFAS-forbindelser over deteksjonsgrensen (Tabell 18).

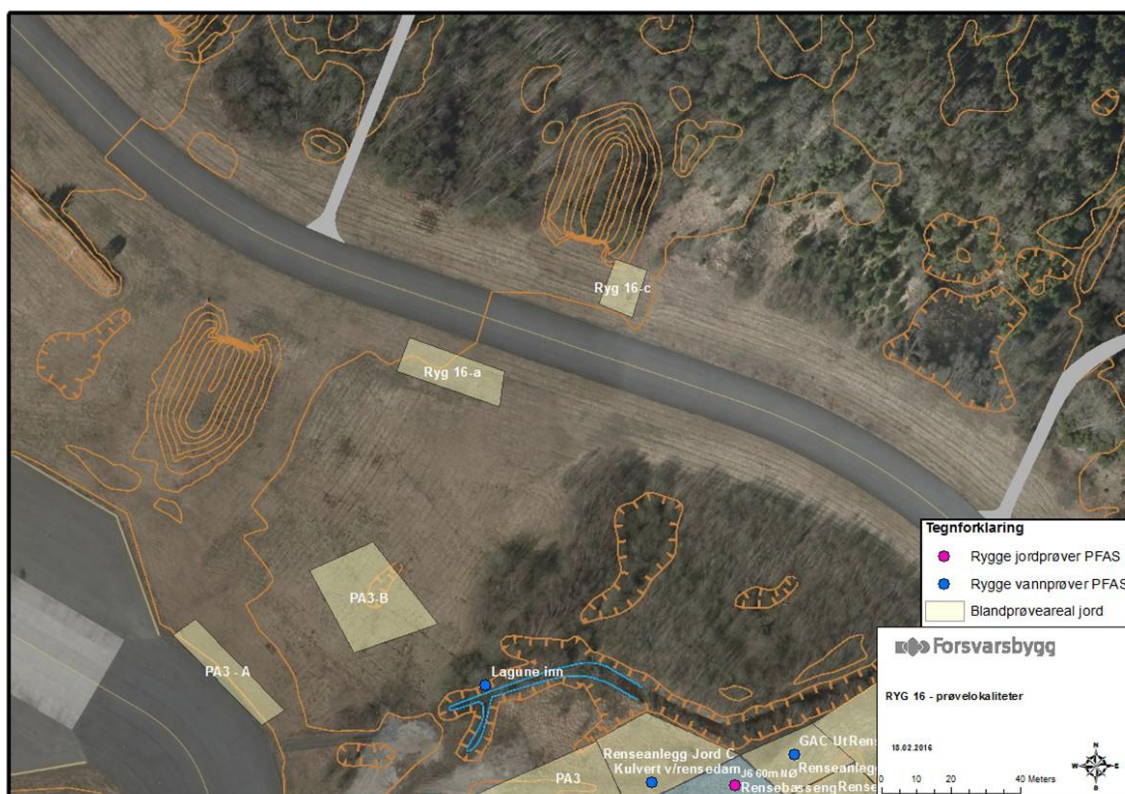
Figur 15: Oversikt over området ved Hangar 14 (RYG 16) (Ryg 16 a, c) og området ved RYG6 (PA3 a og B).

I forbindelse med en oljelekkasje ved Hangar 14 (*Figur 15*) ble et område ved oljetanken skumlagt. Oljetanken er plassert ved det sørøstre hjørnet av Hangar 14 og skum har rent over vei/taksebane og ut på grasområdet sør for denne.

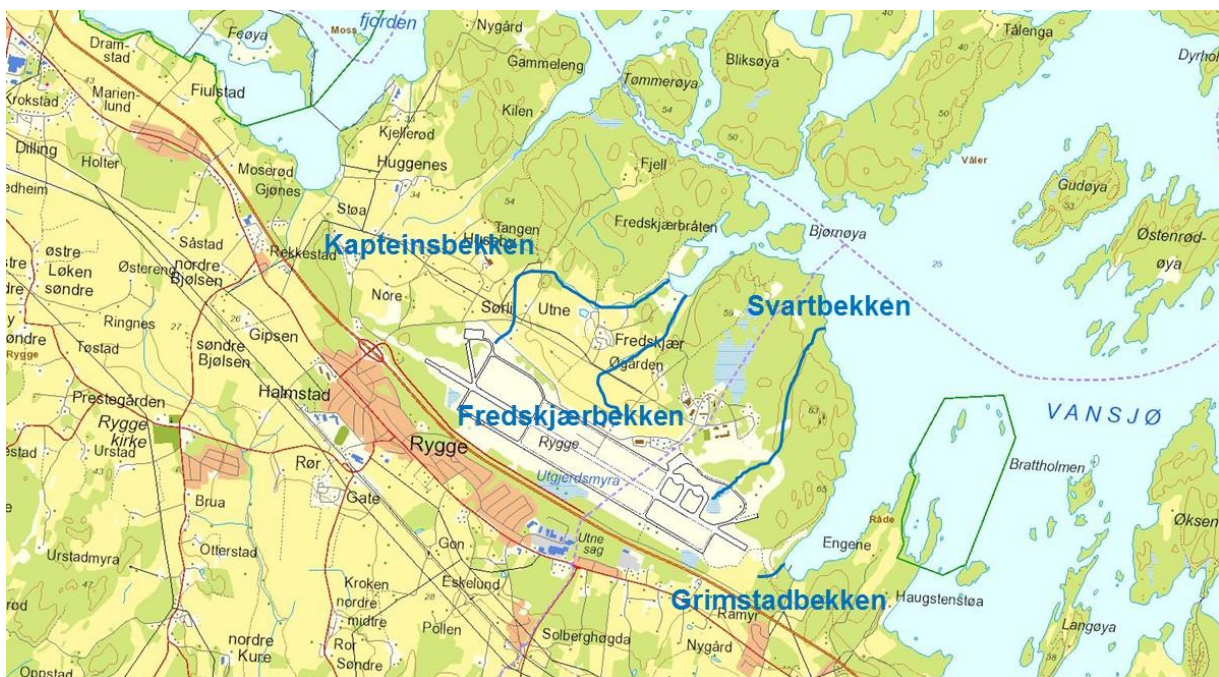
Figur 21: Bekker ved Rygge Flystasjon som transporterer PFAS-forbindelser til Vansjø.
