FOB - 2008: Halkavarre/Porsangmoen skyte- og øvingsfelt

Sammendrag

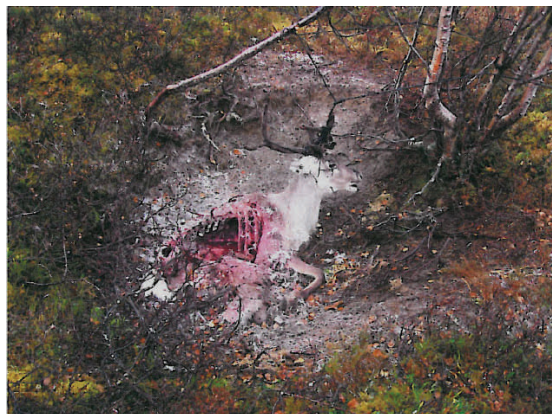
Bilde 3: Det er konstateret et behov for fjerning av avfall i visse områder av Halkavarre/Porsangmoen skytte- og øvingsfelt. Bildet viser en rein som har satt seg fast i tauverk etterlatt i feltet.

Nr. 25: Raviner St. Gagga	Kontroll av potensielle hekkelokaliteter for rovfugl
Nr. 30: V for Gaggastedga	Vurdere avbøtende tiltak i forbindelse med påviste kjøresskader.
Nr. 31: Cuolbma	Vurdere avbøtende tiltak i forbindelse med påviste kjøresskader.
Nr. 33: Martinskaret	Verifisere eventuelle forekomster av <i>polarvalmue</i> - NT.
Nr. 35: Maggagalgugielas	Vurdere avbøtende tiltak i forbindelse med påviste kjøresskader
Nr. 36: Cakkalasavvzi	Vurdere avbøtende tiltak i forbindelse med påviste kjøresskader. Undersøke potensielle voksesteder for <i>polarvalmue</i> - NT.
Nr. 1, 17, 18	Generelt behov for opprydding/fjerning av avfall.
