Tilbakeføring av perimeter ved Svanevatn, Evenes

Tiltaksplan for perimeteret ved Svanevatn

Forsvarsbygg rapport 0630/2021/POU | 16. juli 2021

Tiltaksplan for tilbakeføring av perimeter og restaurering av verneområde ved Svanevatn, 2021

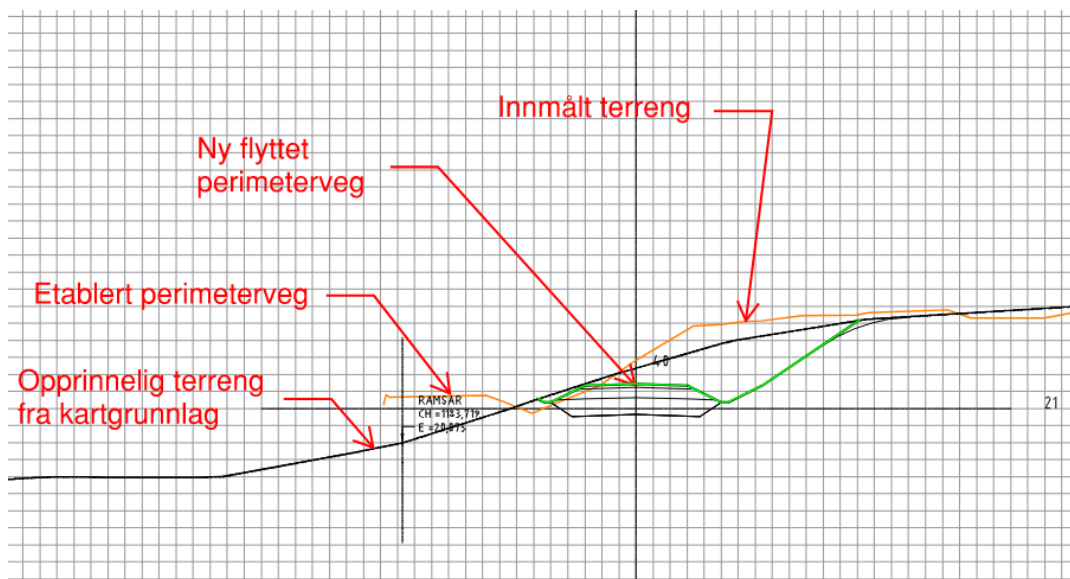
Figur 7 Snitt eksisterende og flyttet perimeter, profil 40

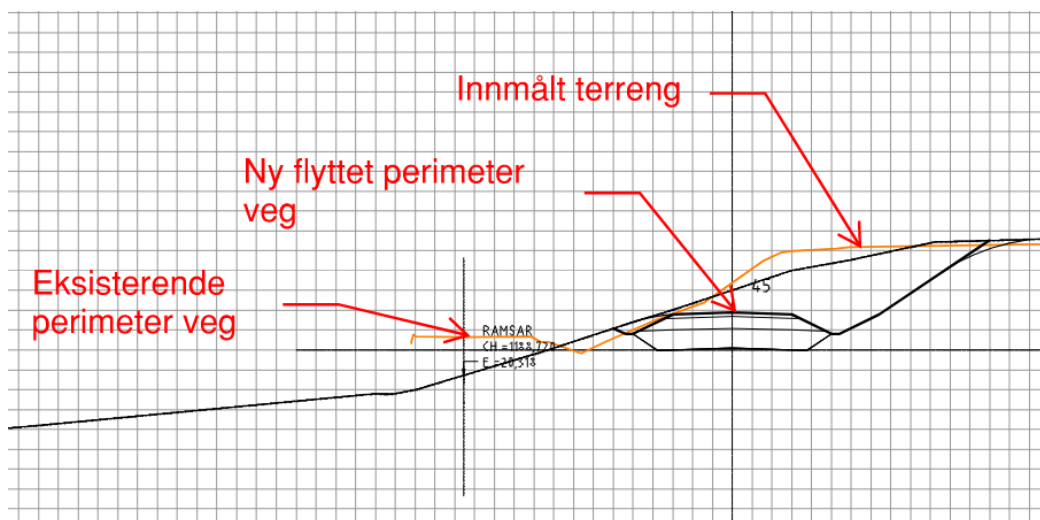
Figur 8 Snitt eksisterende og flyttet perimeterveg, profil 45

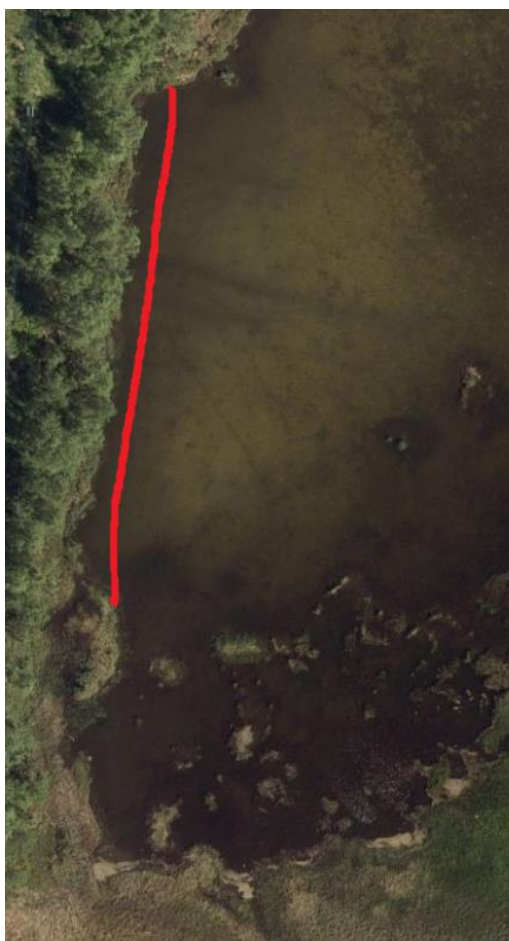
Figur 10 Foreløpig forslag til plassering av siltgardin i sørvestre hjørne av Svanevatn. Nødvendig lengde anslås til mellom 75 og 100 meter.

Siltgardin er planlagt benyttet i kun den delen av området der perimeteret ligger nærmest Svanevatn.

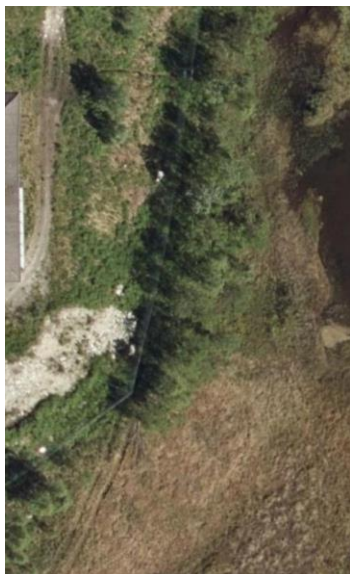
Figur 11 Skråningen mellom bygningsmasse på Forsvarsbyggs areal (helt til venstre) og Svanevatn (helt til høyre). Vegetasjonen midt på bildet er tidligere kantsonervegetasjon som også søkes gjenskapt gjennom denne tiltaksplanen.

Innholdet i fyllmassene under bygningene som ligger nærmest Svanevatn består av pukkk i ulike størrelser. Overflaten på fyllingen ble dekket av selve bygningene, samt noe asfalt, grus og jord. Skråningen ned mot Svanevatn ble dekket med overskuddsmasser i en blanding av leire, grus og jord. Det er ikke kjent om det er lagt på ytterligere masser på disse skråningene i årene etter den første etableringen.

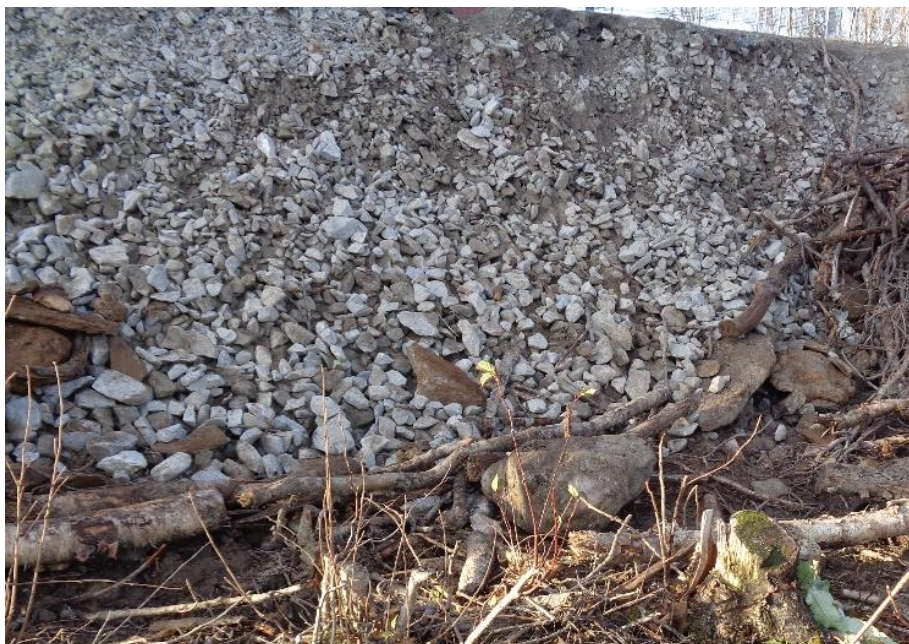
Figur 11 Fyllingsfotens innhold er hovedsakelig pukkk og stein i ulike størrelser.

Skråbakken, eller fyllingsfoten, på det allerede etablerte perimeteren består av relativt grov pukkk (10-20 cm i diameter). Denne grove pukken ble, etter slutføring, dekket med en stedlig jord på fyllingsfotens skråning (se bilde på forsiden). Det viste seg at denne skifrige jorda ikke var optimal for i overflata på skråningen. Den viste

seg å sige ned i bunnen av skråninga og egnet seg ikke for rask revegetering. Derfor ble den skifrige jorda fjernet på store deler av fyllingsfoten i tiltaksområdet. I påvente av videre behandling av saken om perimeterets tilbakeføring utgjorde grov pukkk overflaten på skråningen.

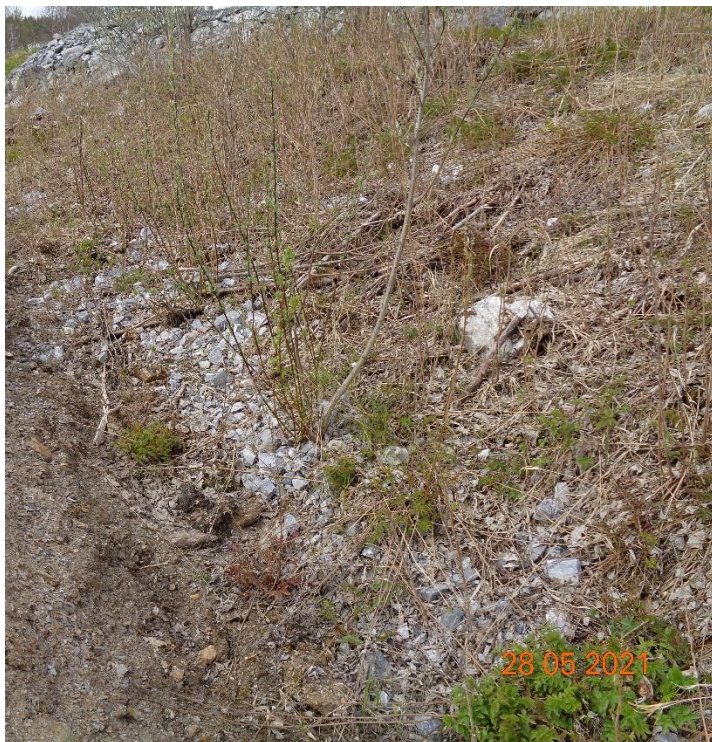
Figur 12 Skråningen mellom verneområdet og Forsvarsbyggs bygning vest for tiltaksområdet.

Når perimeteret flyttes tilbake fra verneområdet vil denne skråningen bli liggende under det nye perimeteret. Denne skrotemarken blir dekket av det nye perimeteret når det er flyttet ferdig.
