# **VANNOVERVÅKING AV TIDLIGERE SKYTE-OG ØVINGSFELT PÅ HJERKINN**

*Vannovervåking 2014*

*Rapportnr. 675/2014*

Vannovervåking av tidligere skyte- og øvingsfelt på Hjerkin. Vannovervåking 2014

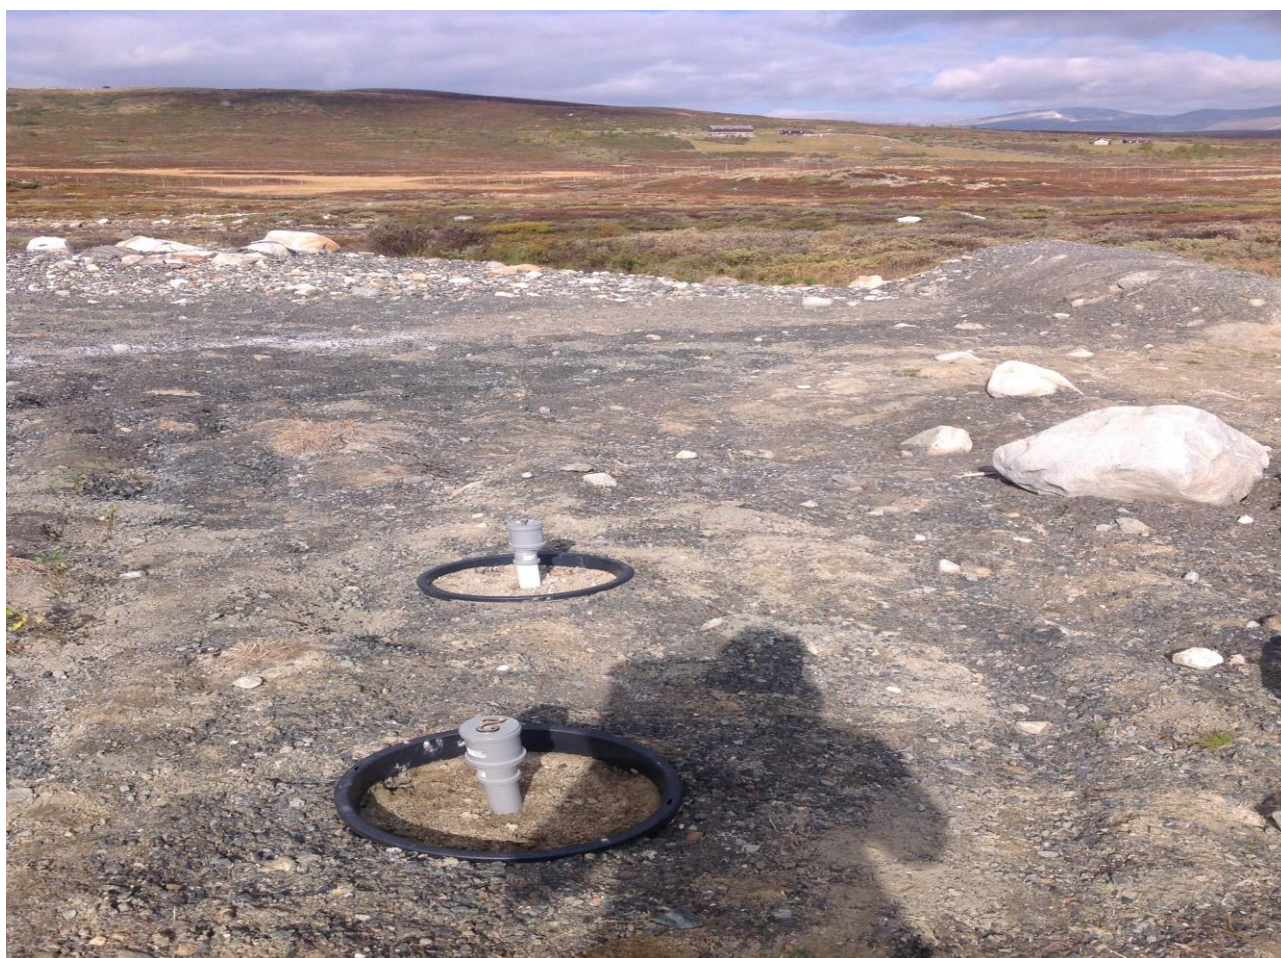
Foto 1. Lysimeter 1 (prøvepunkt 5.1), lysimeter 2 (prøvepunkt 5.2 nærmest).

Det ble i 2014 tatt 3 prøverunder med vannprøver i alle prøvepunktene vist i figur 1, med unntak av lysimeter 1 (HFK-5.1). Prøvepunktene er nærmere beskrevet i tabell 2 og oppbygningen av prøvepunktet kan sees i figur 3. For et visuelt inntrykk av lysimeterne (HFK-5.1 og HFK-5.2 se foto 1).

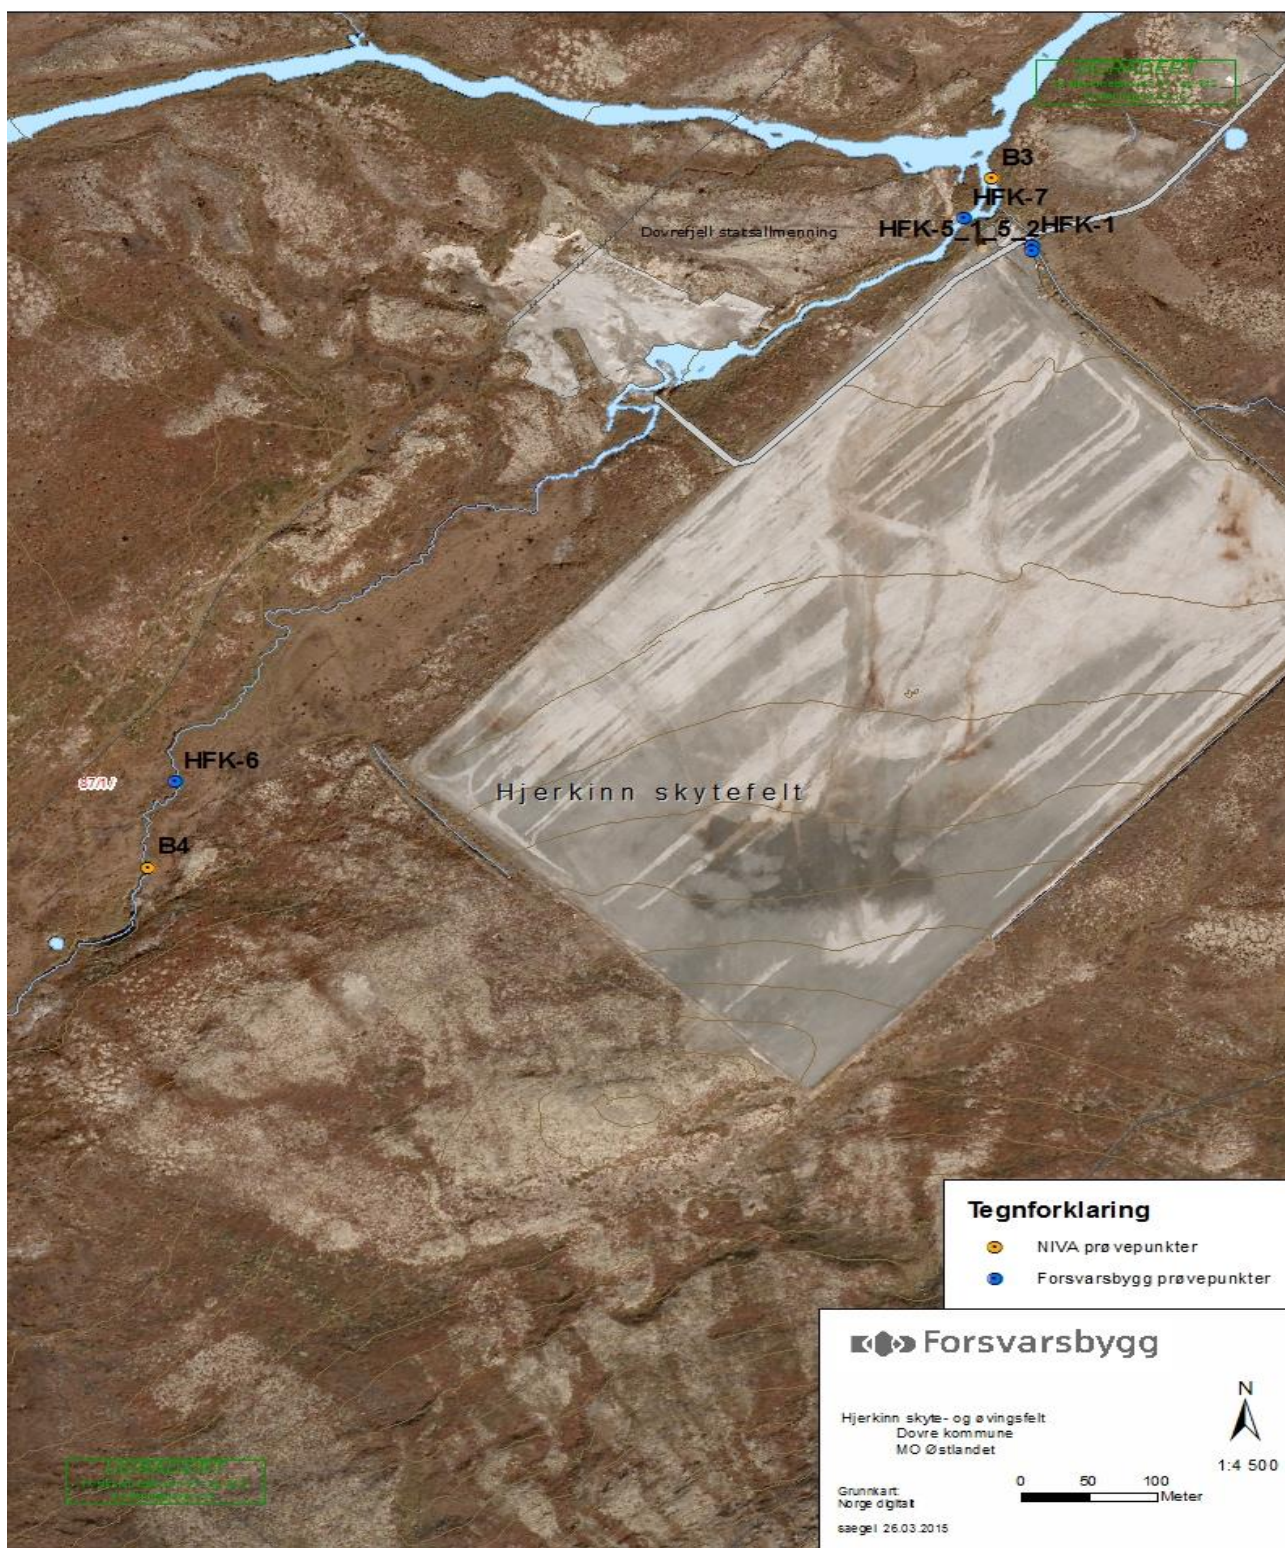
**Figur 4.** Oversikt over vannprøvepunkter (stasjoner) for HFK-sletta prøvetatt i 2014. Målestokk 1:3000. Både NIVA (oransje) og Forsvarsbygg (blå) har tatt prøver i den nord-vestre avrenningsbekken (B4, HFK-6 og HFK-7) fra sletta. Forsvarsbygg har i tillegg prøvetatt den nord-østre avrenningsbekken (HFK-1). NIVA sitt prøvepunkt B3 er tatt etter samløpet mellom den nord-vestre og den nord-østre bekken, før samløpet går ut i Grisungbekken. HFK-N er tatt nedstrøms sletta (se pil punktet ligger rett utenfor karet). HFK-5.1 og 5.2 er hysimetrene som er lokalisert noen meter i fra HFK-1.

Det er etablert flere nye prøvetakingsstasjoner (tabell 2 og figur 4) i tillegg til de eksisterende overvåkingsstasjoner B3 og B4 (NIVA).

Analyseresultat fra lysimeter 2 (HFK-5.2.) tatt i november (vedlegg 1) viser følgende forhøyde metallverdier ( $\mu\text{g/l}$ ): Cu 15, Ni 11, Zn 100 og Pb 0,94. I 2014 ble det målt en TOC-verdi på 6,4 mg/l som er den høyeste av de registrerte TOC-verdiene fra prøvetakingsstasjonene rundt HFK-sletta. Resultatene fra lysimeterprøven viste som antatt økte metallverdier. Dette er fordi regnvann ble innfiltrert gjennom de forurensede massene i lysimeteret. Den høye TOC verdien kan muligens komme fra de lagrede jordmassene som ble hentet fra sporveksleren på Dovre, og lagt på HFK-sletta. Prøven fra lysimeteret ble analysert med partikler (oppsluttet med syre før analysering). Alle grunnvannsprøver skal normalt filtreres før analyse for å fjerne partikler som kan være bundet til metaller. Det er derfor noe usikkerhet knyttet til metallresultatene for prøven tatt i lysimeter 2, da deler av metallkonsentrasjonen kan stamme fra frigjørelse av mineralsk bundet metaller. Det var ikke mulig å få ut regnvann fra lysimeter 1 (foto 1). Noe som klart tyder på at laget av olivin (11, 2 cm figur 4) fungerer som en hydrologisk barriere.

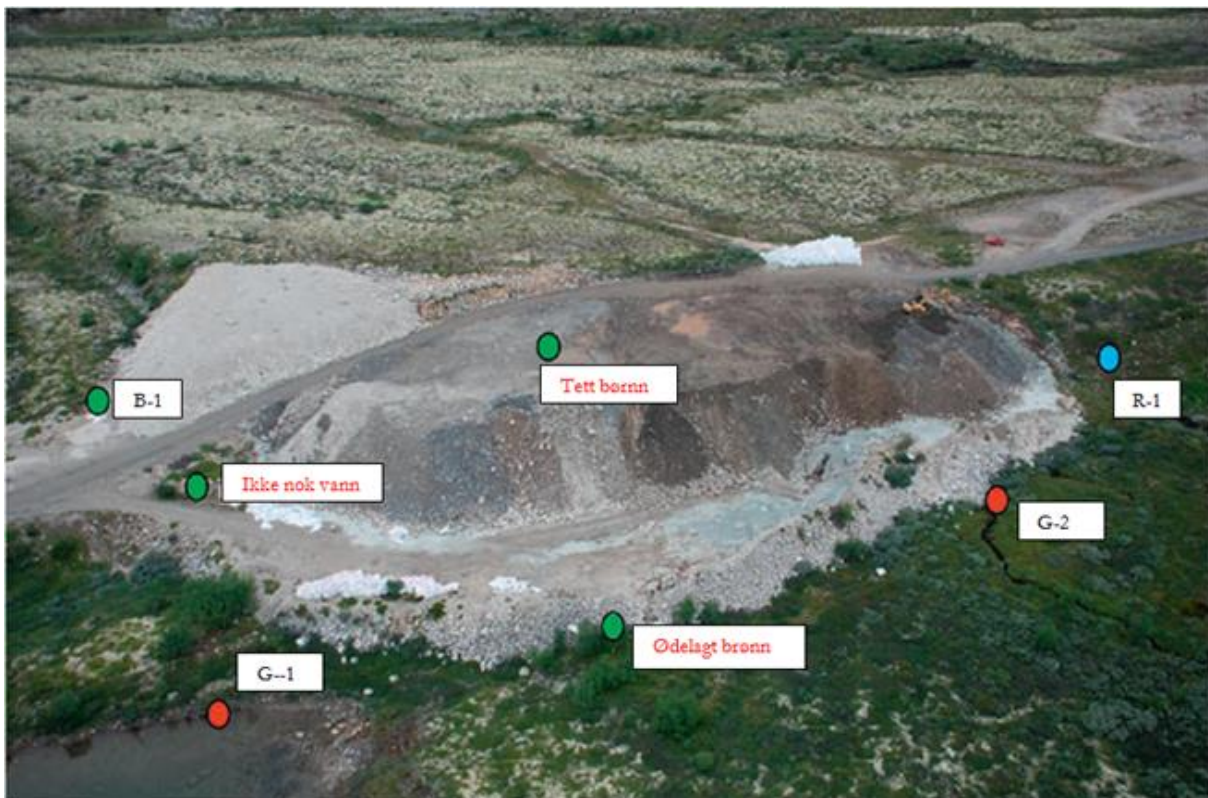
**Figur 7.** Figuren viser alle prøvetakingspunktene ved deponiet på Storranden. Fire av punktene (grønne) er miljøbrønner satt ned i grunnvannet, to (røde) er grunnvannsutslag og (blå R-1) er brønn for måling av bakgrunns verdier. R-2 er ikke med på bildet og befinner seg i utslag ca. 100 m til høyre for R-1.

Det er i denne sammenhengen valgt å se på utviklingstrenden for grunnvannsutsiget G-2. Grunnvannsutsiget (G-2) kommer ut av den store løsmasseavsetningen (se figur 7). Utviklingstrenden vises i figur 9. Det er lave konsentrasjoner av bly (vurdert til ubetydelig forurenset etter SFT veileder 97:04).

Vi har ikke valgt å ta med Storranden- tjernet (se figur 7, G-1 og foto 4) som ligger sentralt i området og som det har blitt rapportert på tidligere da vi anser tjernet for ikke representativt. For det første ligger metallskrap i tjernet og for det andre er det ingen definert avrenning fra tjernet. Ved tørke vil vi også få en oppkonsentrasjon av metaller i tjernet da vannstanden vil senkes noen cm. Den nærmeste større bekk, med unntak av grunnvannsutsiget fra Storranden (G-2) renner ca. 150 m nedstrøms (sør) for tjernet Vi anbefaler for 2015 at det settes inn en grunnvannsbrønn rett over tjernet som kan overvåkes som erstatning for tjernet. Tjernet fases ut som overvåkingspunkt.

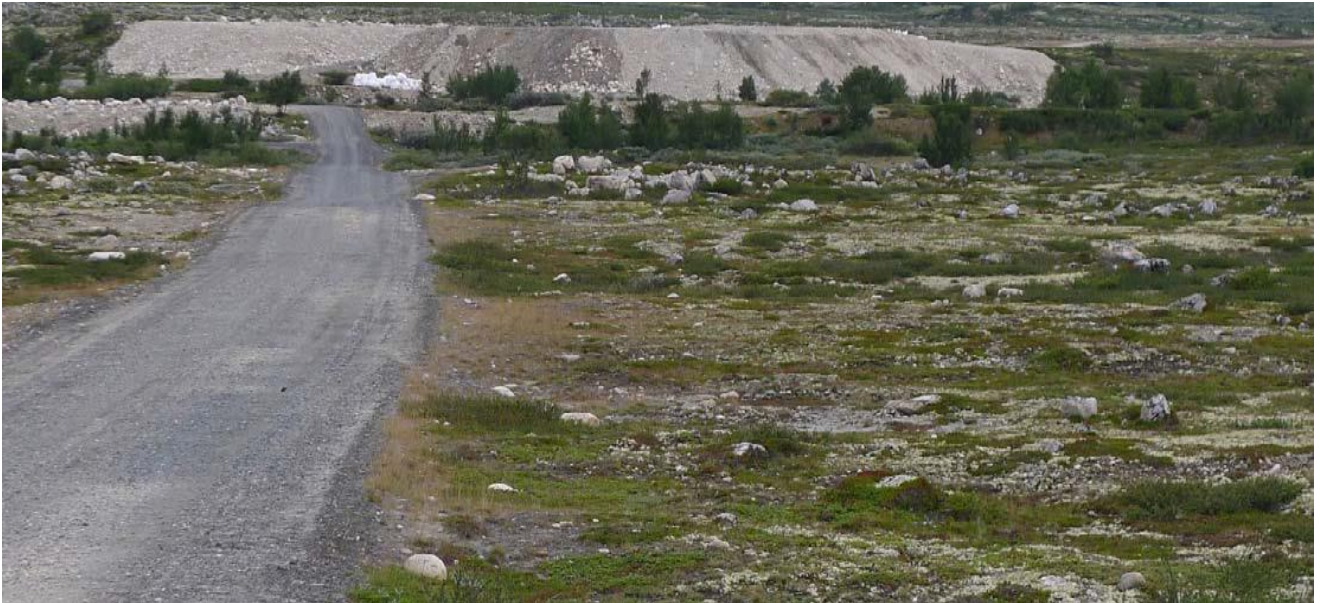
**Foto 2.** Fotografi fra Storranden før myrmasser er lagt ut (Hagen, D. og Evju, M. NINA 2014).

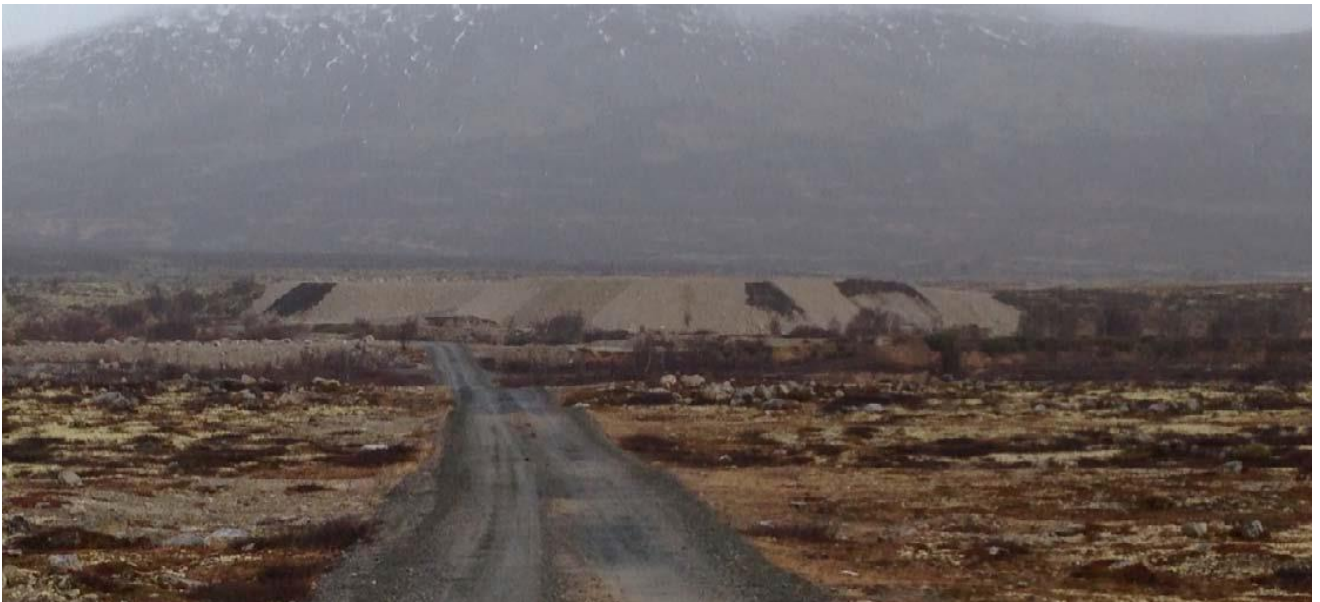
**Foto 3.** Fotografi av Storranden oktober 2014 etter at myrjord ble fordelt ut på 4 områder, totalt et areal på 660 m<sup>2</sup> (Hagen, D. og Evju, M. NINA 2014). Områdene med myr synes som svarte felter i deponiet, hvorav de 3 største områdene utgjør ca. 200 m<sup>2</sup> hver. Bildet er tatt av Frode Nyhagen (Forsvarsbygg).

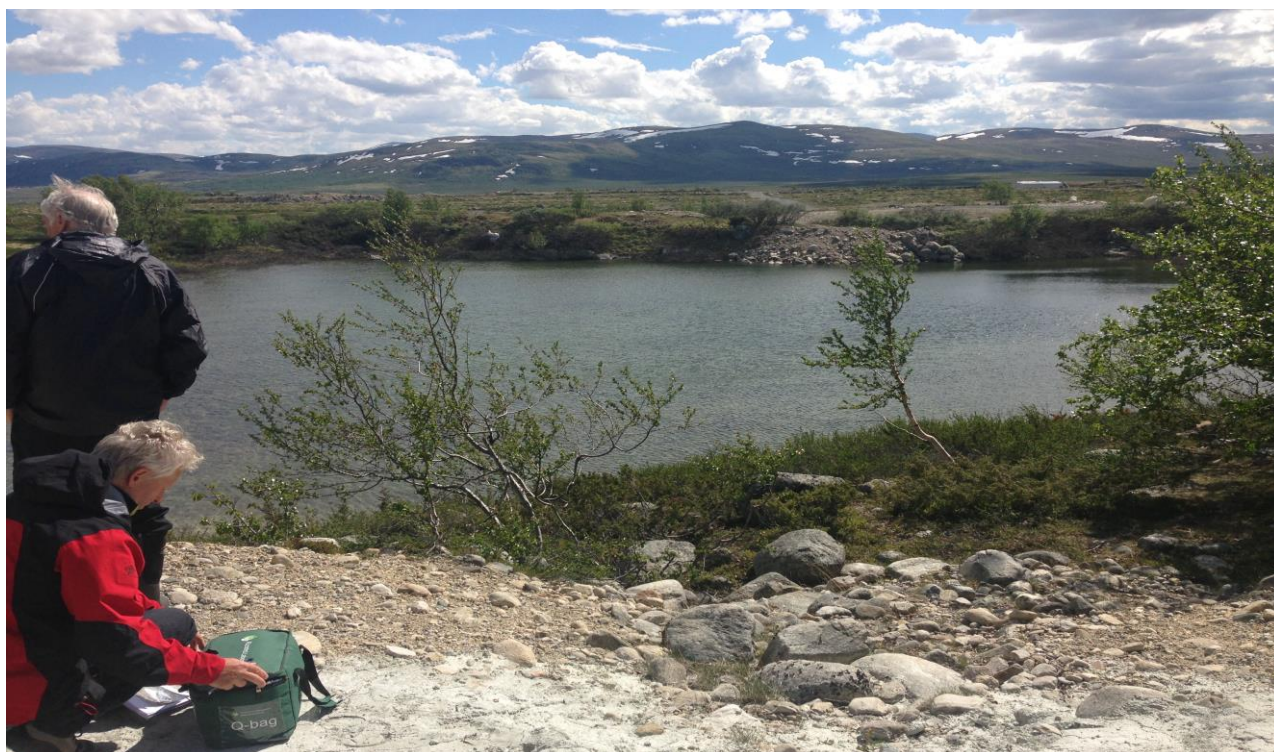
Foto 4. Storranden tjernet i juni 2014.
