# HJERKINN SKYTEFELT

## TEMAUTREDNING LANDSKAP

Feste Lillehammer AS  
landskapsarkitekter mnla

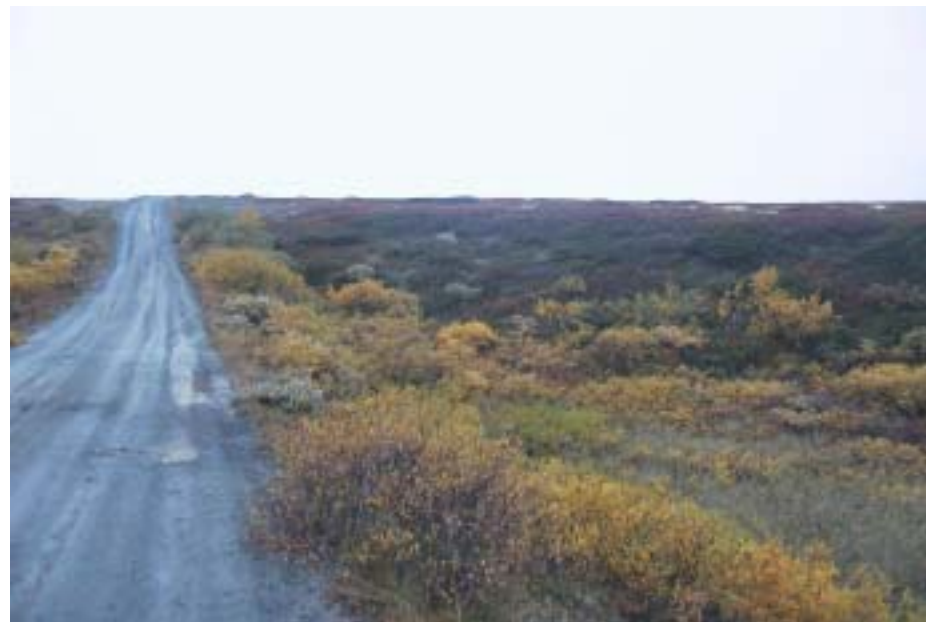
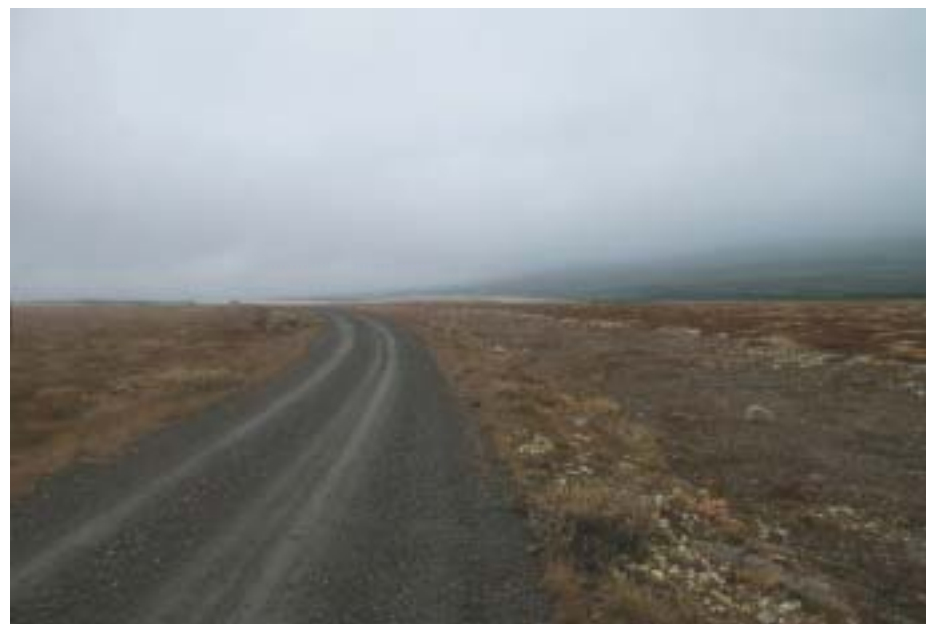
*Nederst: Graving i vegens sideterreng forsterker linjeinngrepet*

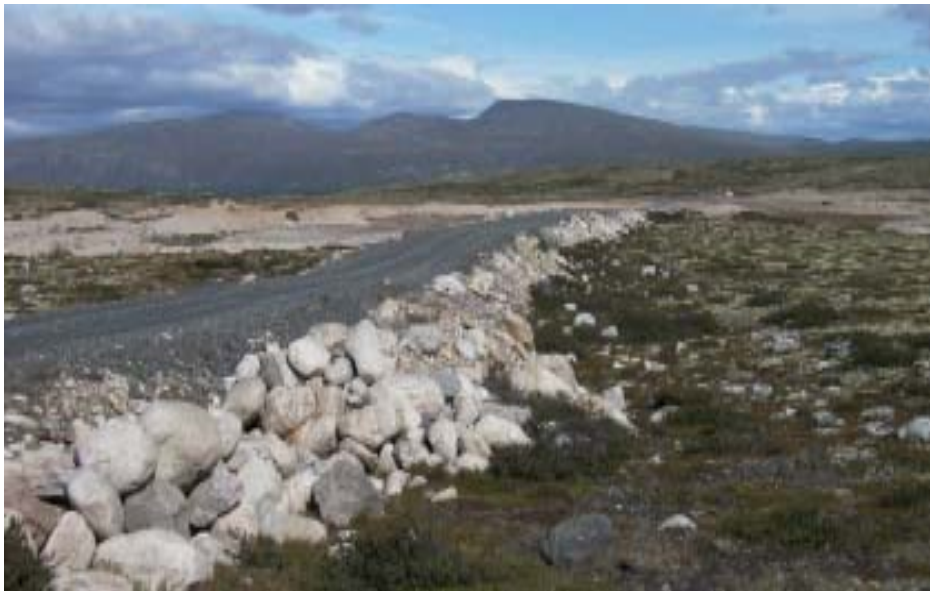
Vegfyllingen oppleves svært skjemmende i nærvirkning med tildels store stein, manglende bearbeiding av sideterrenget og manglende vegetasjonsdekke. Snuplassen oppleves også som et skjemmende inngrep i nærvirkning.

*Steinfyllinga sett mot nordvest. Fyllinga oppleves skjemmende i nærvirkning.*

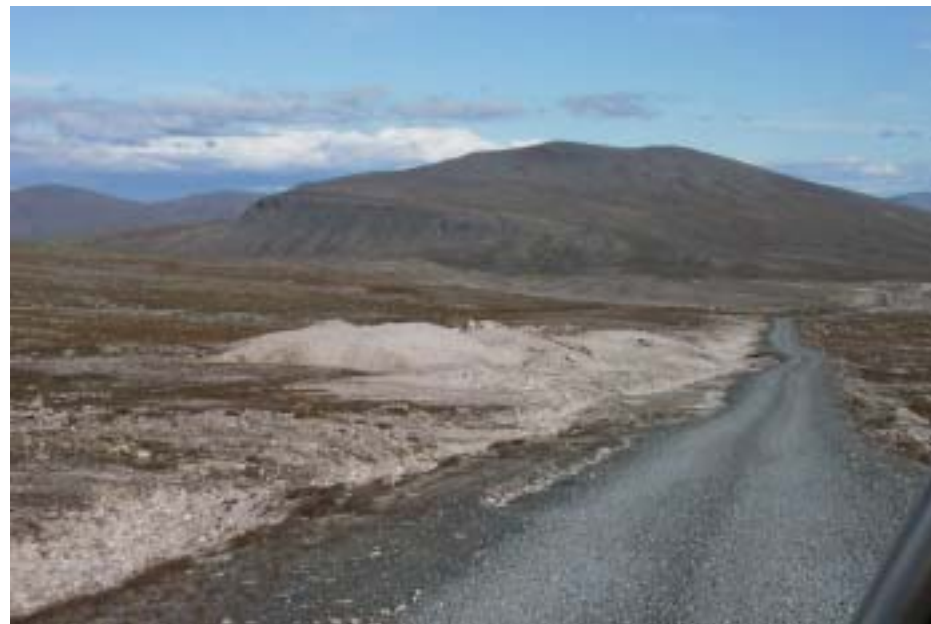
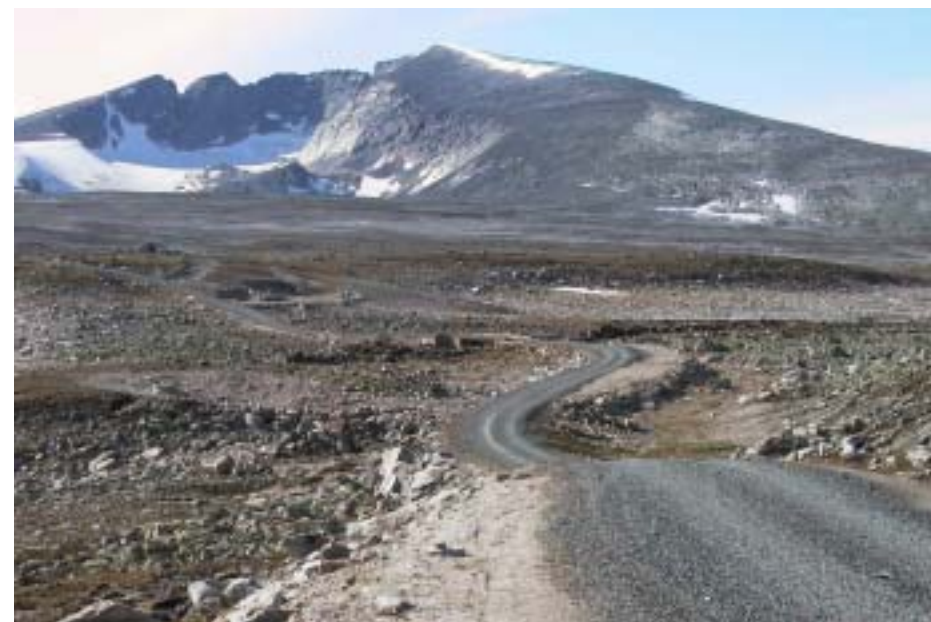
*Nederst: Linjeinngrepet er markert i det sårbare landskapet.*

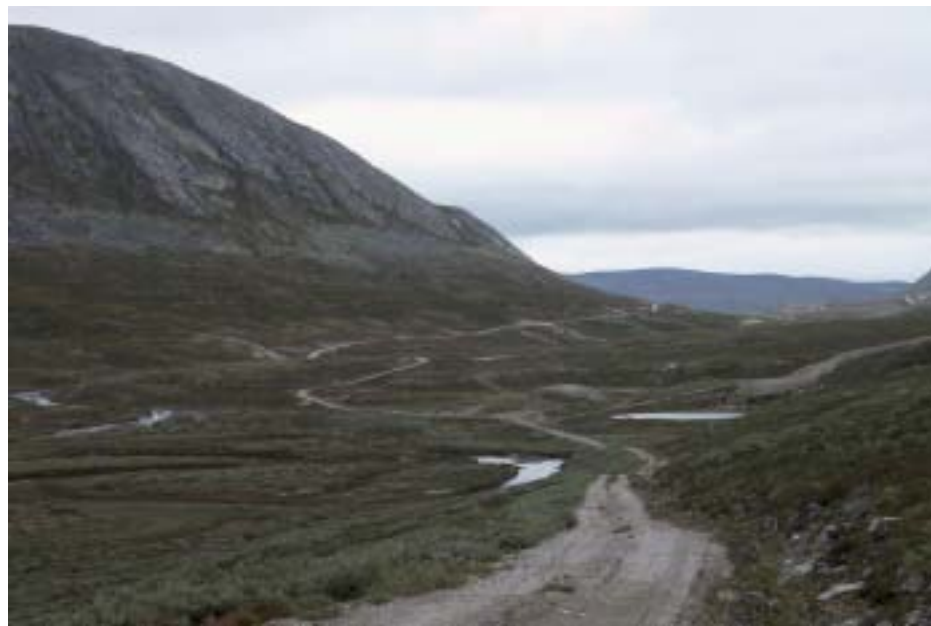
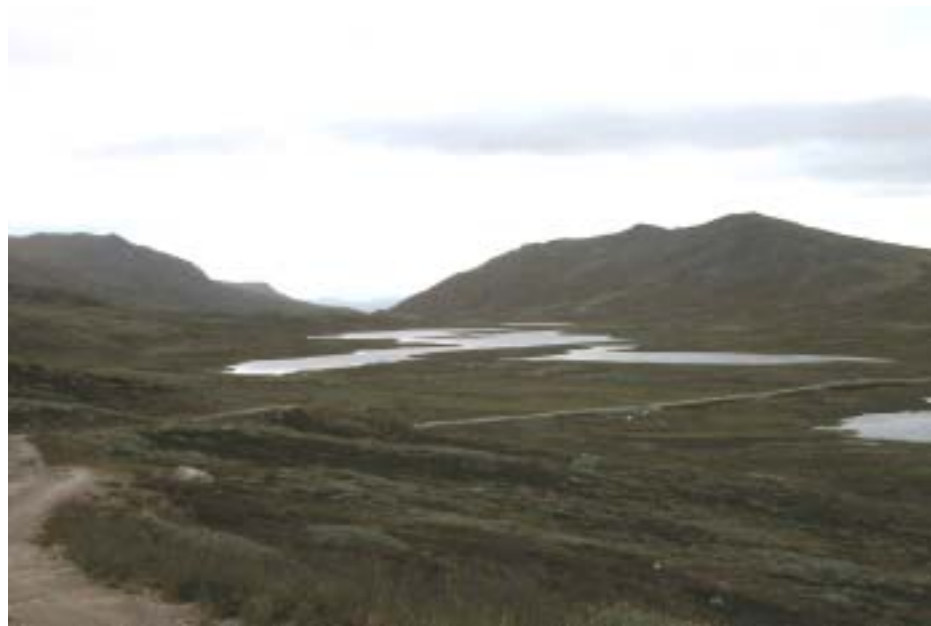
*Nederst: Fyllinga over myrområdet ved Storslågåvatnet er skjemmende for landskapsopplevelsen.*

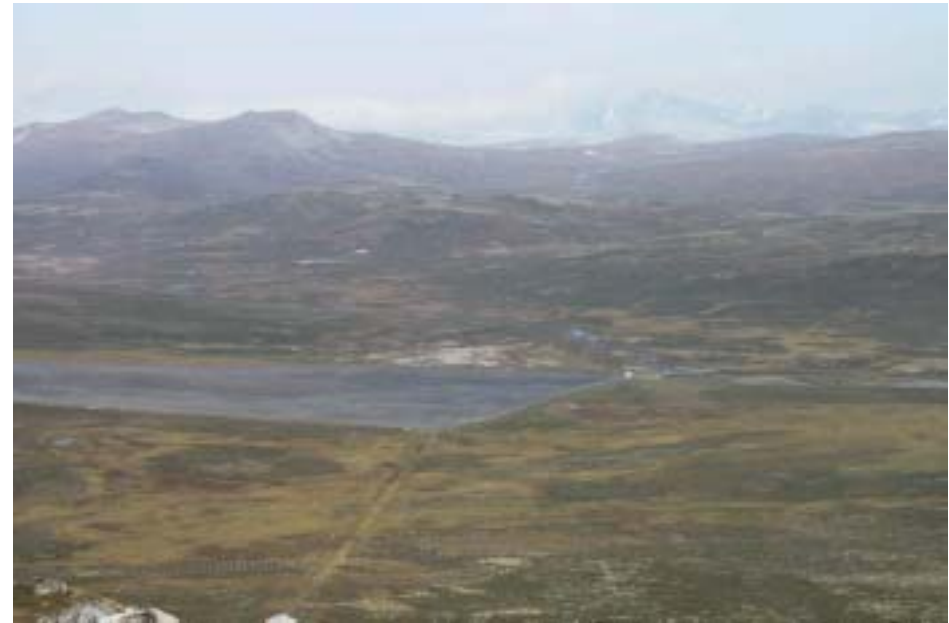
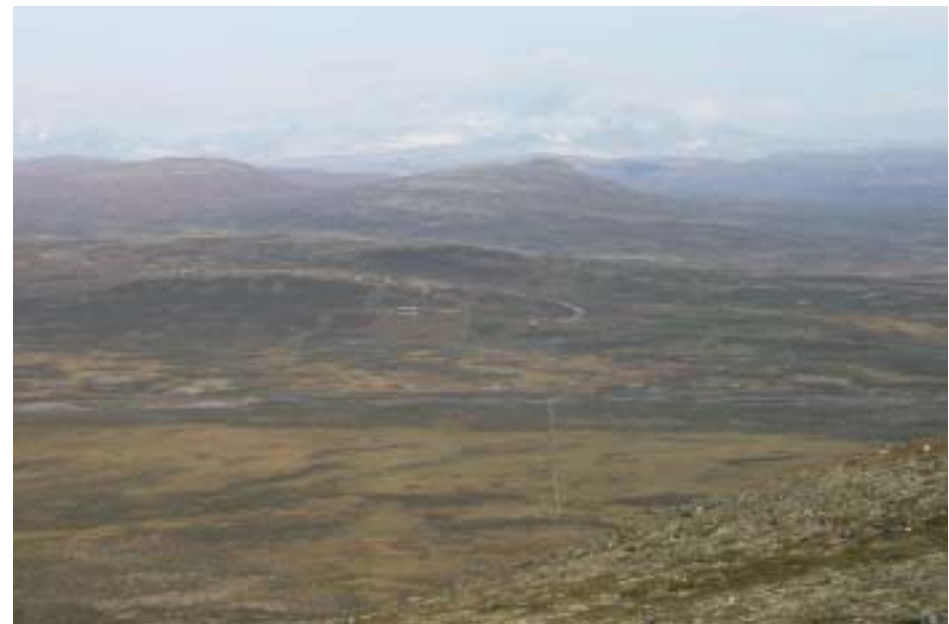
#### **L9 ADKOMSTVEG TIL HAUKBERGET I OG II**

Vegen tar av fra Snøheimvegen ved Haukbergbrui og leder inn til skytebanene Haukberget I og II. Vegdekket er mørk gruvegrus. Lengde til sammen ca. 2,5 km. Det er kjørespor også på selve Haukberget. Ved foten av Haukberget er det terrengskader i vegens sideterreng med avdekket lys grus og manglende vegetasjonsdekke. Vegen ligger stedvis på store fyllinger over myrområdet, og er dekket med mørk gruvegrus

Haukberget er en markert terrengform i det ellers åpne landskapet. I nærvirkning er veginngrepet svært skjemmende med fyllinger og terrengskader i sideterreng. Med ståsted høyere i terrenget er inngrepet synlig også i fjernvirkning.

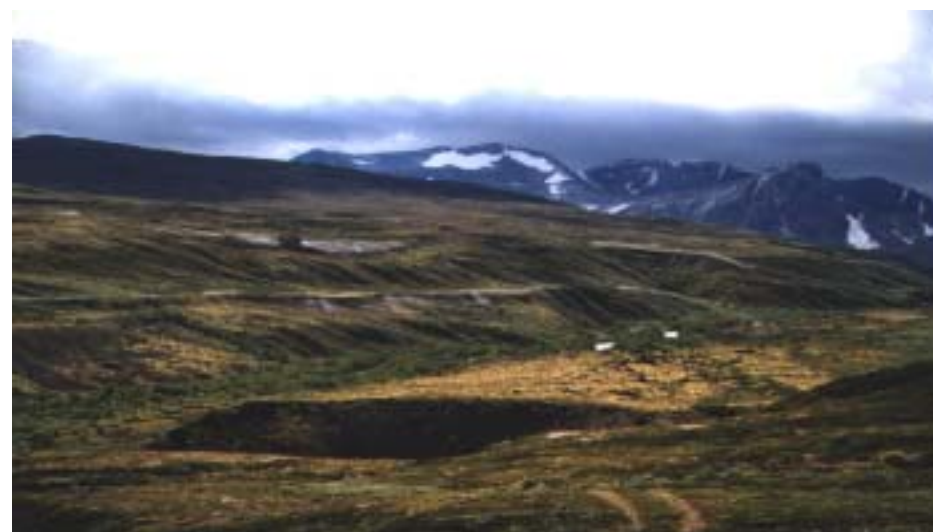
Linjeinngrepet oppleves skjemmende for landskapsopplevelsen i nærvirkning, og skjæringer og fyllinger gjør inngrepet synlig også i fjernvirkning.

*Øverst: Adkomstvegen til Haukberget sett mot sørvest.*

*Nederst: Parallellvegen og vegen opp mot OP-hytte på Tjørnhøkollen sees som linjer i terrenget fra Snøheimvegen*

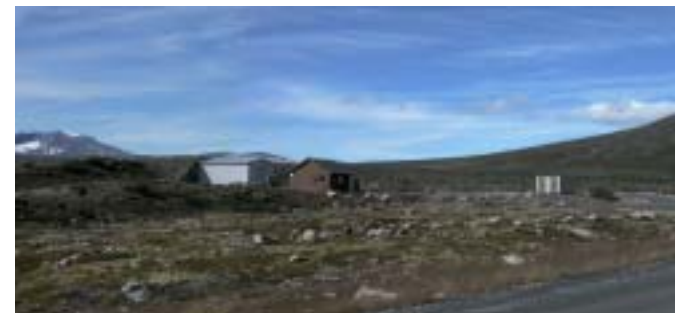
Bygninger og amo-bunker med fylling i bakkant mot morenerygg. Veg med lav standard inn fra Storrandvegen. Rundkjøring på fylling. Flateinngrep og kjøreskader på toppen av moreneryggen inn til toppen av bunkersen. Inngrepet ligger som del av et mer eller mindre sammenhengende inngrepsområde langs Storrandvegen.

Øverst: Inngrepet ved Amo-bunker sett i nærvirkning fra Storrandvegen.

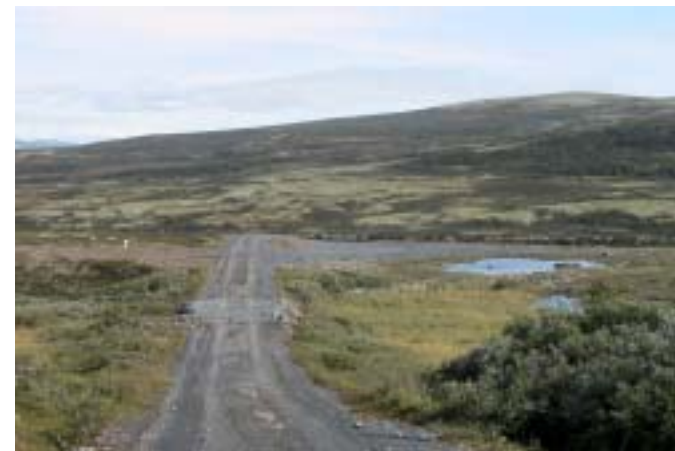
Midten: Plassdannelsene langs Storrandvegen er skjemmende lokalt og forsterker linjeinngrepet veg.

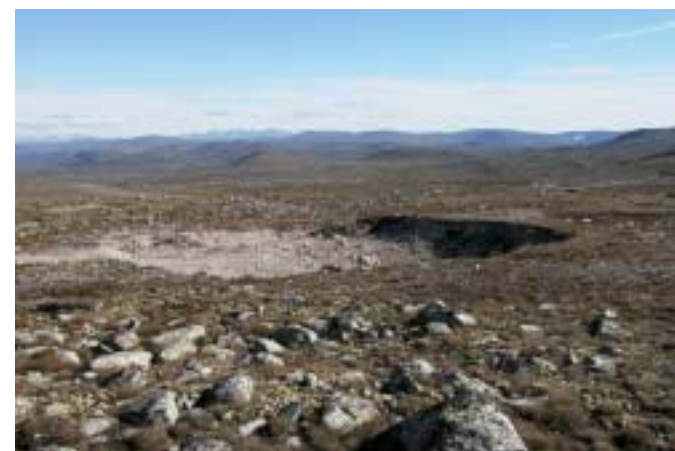
Massetaket ligger i et åpent og eksponert område. Inngrepet er skjemmende i nærvirkning, men mindre synlig i fjernvirkning da det ligger som et lite hull i bakken.

Nederst: Massetaket er skjemmende i nærvirkning.

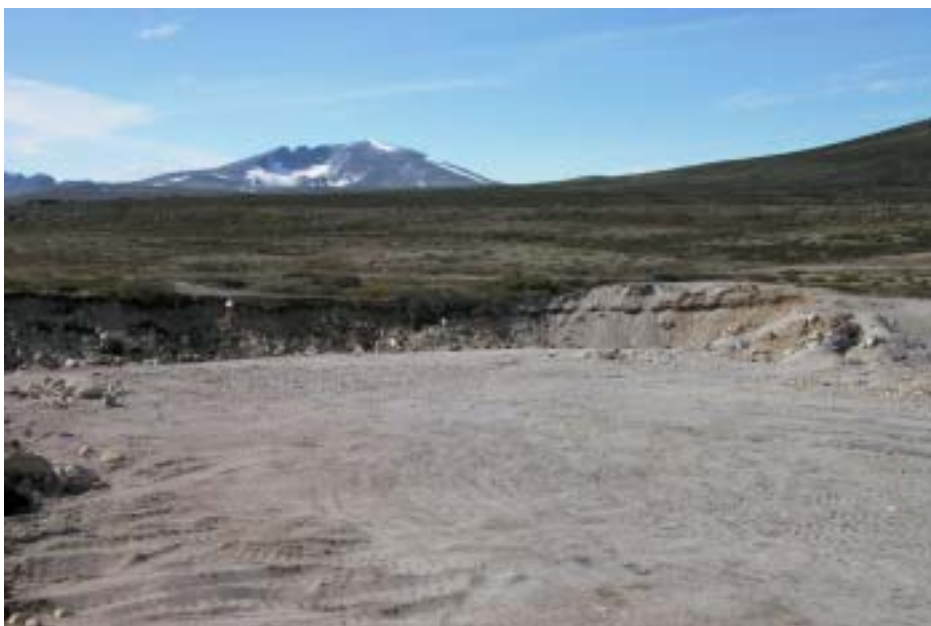
*Øverst: Blendering i nærvirkning.  
Revegeteringen minsker synligheten i fjernvirkning.*

*Nederst: Massetak L15 i nærvirkning fra adkomstvegen fra Storrandsvegen. Bratte raskanter med lys morenemasse gjør inngrepet eksponert.*

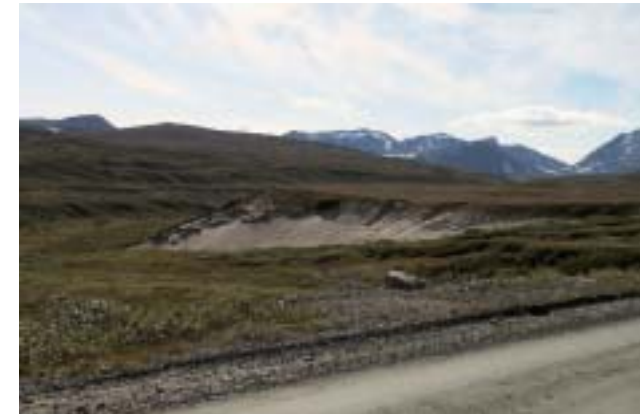
Planert plass til kjøreareal, bratte raskanter med avdekket lys morenegrus. Vegetasjonsetablering er utført på toppen, men ikke i skråningen. Den bratte rasvinkelen fører til naturlig erosjon.

*Øverst: Stedvis manglende vegetasjonsdekke gjør inngrepet (L19) synlig i fjernvirkning.*

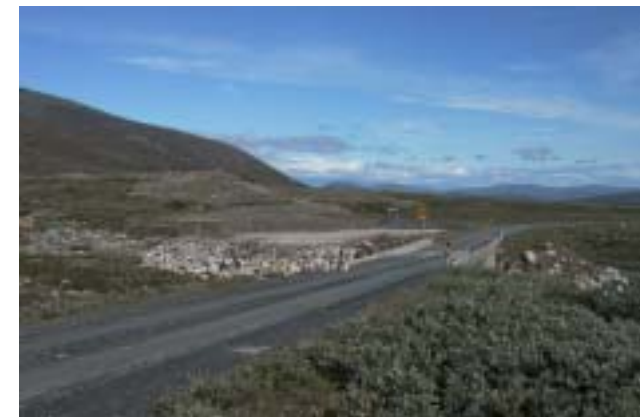
Plass og terrengskader hvor vegetasjonsdekket er fjernet. Adkomstveg opp til nærliggende høyde med lys grus. Lys vegggrus og lyse fyllinger. Grusdepot. Kollbekkbrui har steinfylling på sørsiden.

Terrengskadene er moderat synlige i fjernvirkning, men lokalt er det manglende vegetasjonsdekket, fyllingene og den lyse grusen er skjemmende. Området er mest eksponert mot nord. Inngrepet ligger noe skjermet av terrenget mot syd.

*Midten: Inngrepet ved Kollbekkbrui sett fra Snøheimvegen mot syd.*

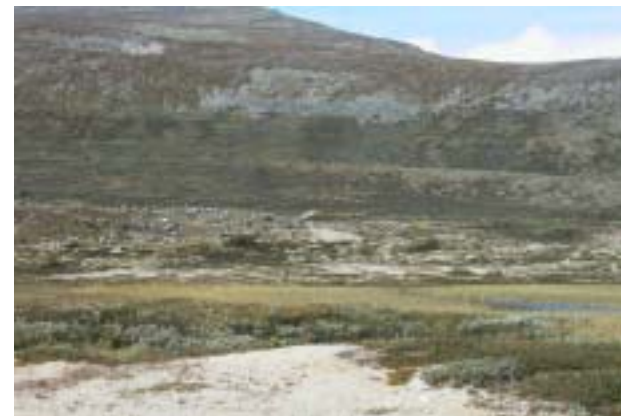
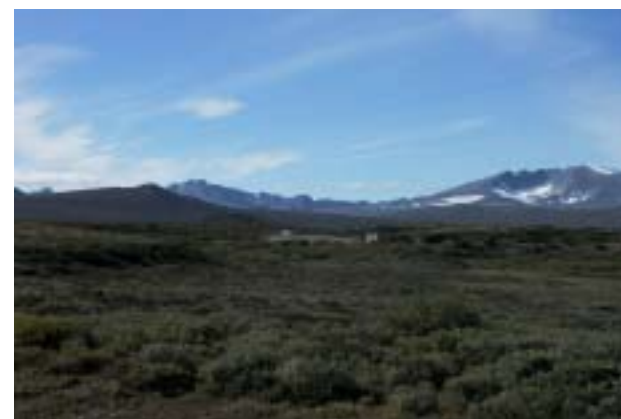
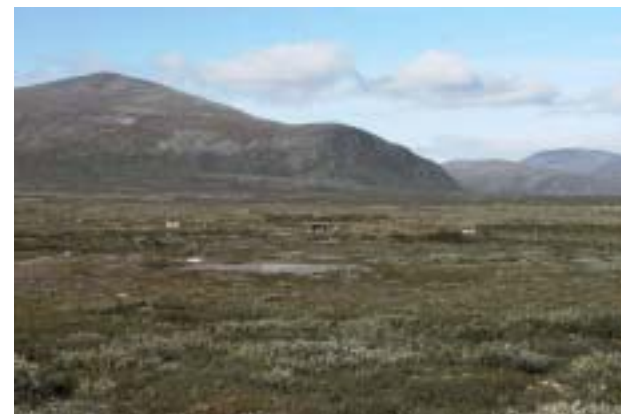
Inngrepet er lite/ ikke synlig i fjernvirkning. Synlig et lite stykke fra Storrandsvegen. Med ståsted høyt i terrenget og lokalt oppleves inngrepet som terrengskader. Den lyse morenegrusen fremhever inngrepene.

Inngrepet er delvis synlig fra Snøheimvegen, men oppleves ikke særlig dominerende i landskapsrommet. Lokalt oppleves terrengskader og manglende vegetasjonsdekke skjemmende. Inngrepet oppleves ikke dominerende i fjernvirkning.

*Øverst: Inngrepet (L22) er synlig et kort stykke fra Storrandsvegen pga. avdekking av lyse morenemasser.*

*Midten: Geværgranatbane L23 sett fra Storrandsvegen mot nordvest.*

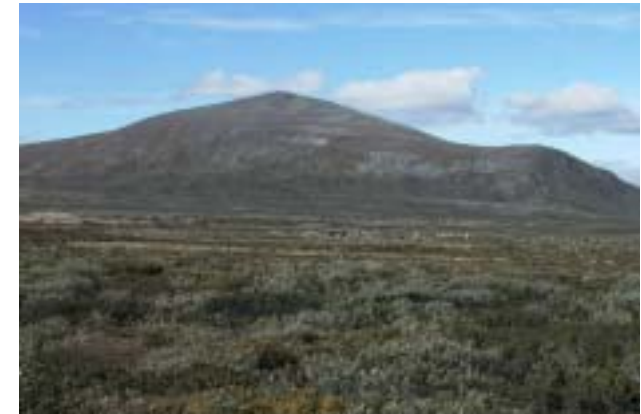
Håndgranatbane med lave betongkonstruksjoner, plassdannelser. Terrengskader og manglende vegetasjonsdekke. Inngrepet ligger forholdsvis lavt i terrenget. Granatbanen ligger i tilknytning til et større massetak som delvis er istandsatt og med begynnende revegetering.

Øverst: Granatbane L25 sett fra Snøheimvegen mot nord.

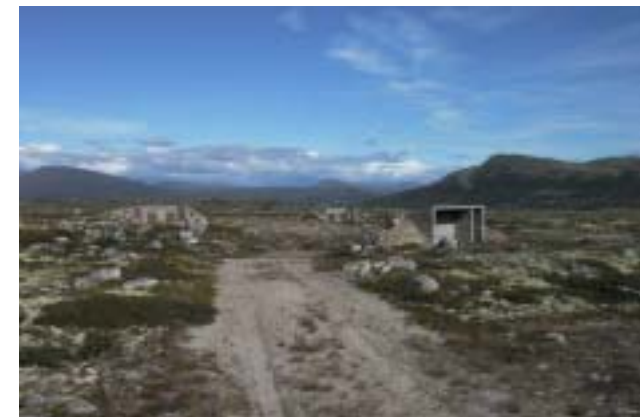
Midten: I nærvirkning oppleves inngrepet ved håndgranatbane L26 skjemmende.

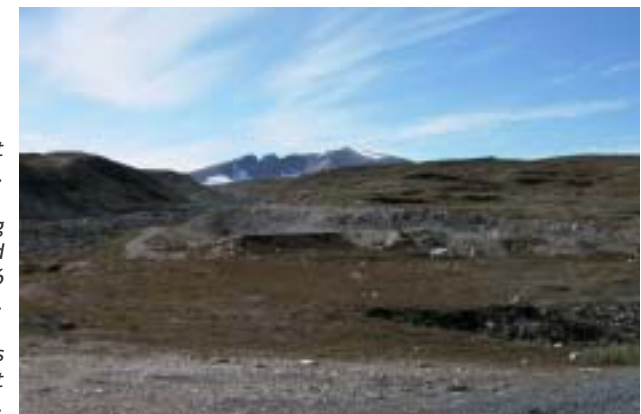
Massetak med plassdannelser og terrengskader nær Snøheimvegen. Bratte raskanter og avdekkete lyse morenemasser.

Massetaket er eksponert mot Snøheimvegen og er skjemmende i nærvirkning. Synlig på strekningen fra Stridåbrui. Mindre synlig i fjernvirkning.

Nederst: Raskanter med lys morenegrus gjør massetaket L27 eksponert.

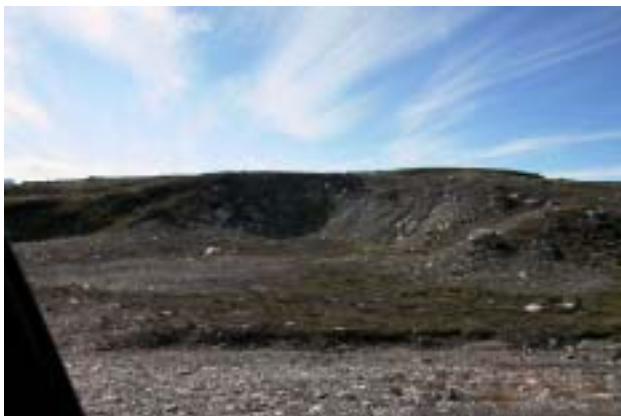
*Øverst: Massetak L28 er skjemmende i nærvirkning.*

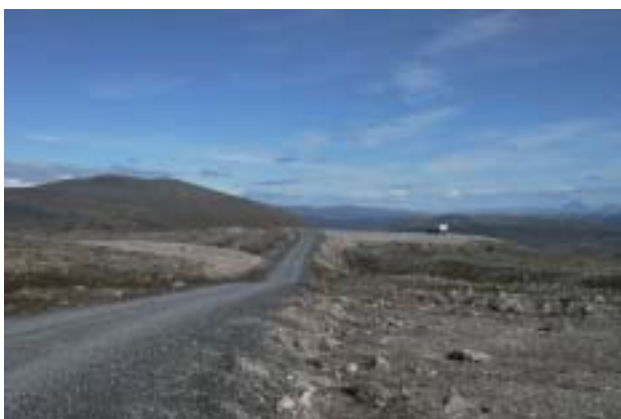
*Midten: Plassdannelsene ved Snøheimvegen er eksponert og skjemmende i det sårbare, åpne landskapet.*

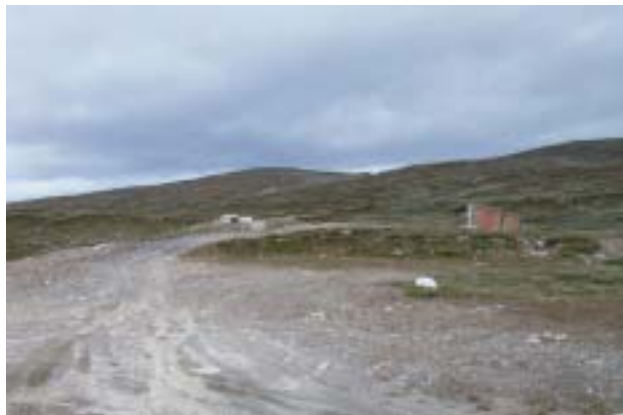
*Øverst: Demoleringsplassen sett fra Ringvegen.*

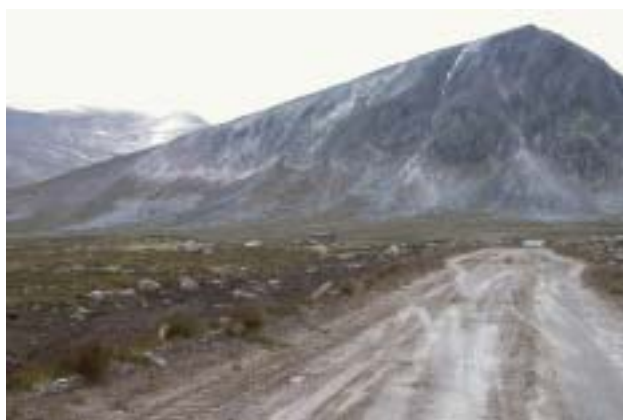
*Midten: Adkomstveg inn til grusplassen L32 sett fra Ringvegen.*

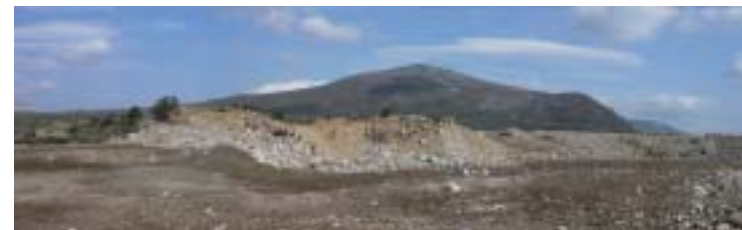
Massetaket ligger henvendt i skråning mot Snøheimvegen og Storrandsvegen. På grunn av kraftig eksponering og store terrengsår, oppleves inngrepet som svært brutalt og forstyrrende i landskapet. Avdekking av lyse morenemasser gjør inngrepet godt synlig som et lysende sår over store avstander. Oppleves som svært skjemmende og ødeleggende for landskapsopplevelsen både i nærvirkning og i fjernvirkning.

Øverst: Lyse morenemasser, manglende bearbeiding av terreng og vegetasjonsdekke gjør inngrepet (L34) synlig og skjemmende.

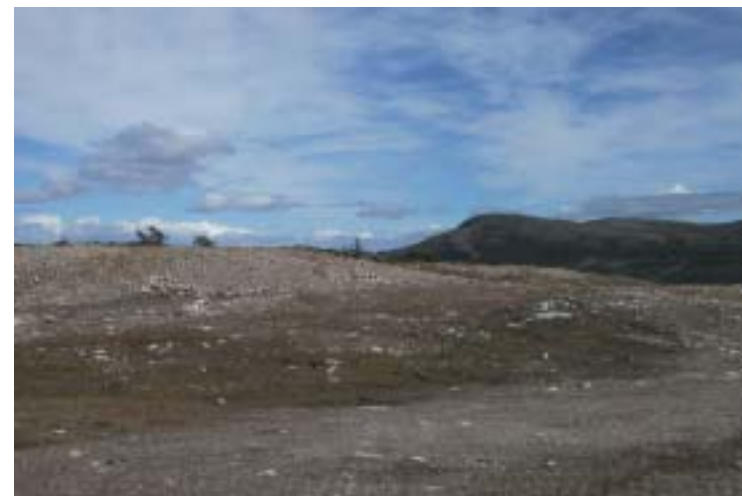
Midten: I deler av massetaket er terrenget fint formet og revegeteringstiltak er iverksatt.

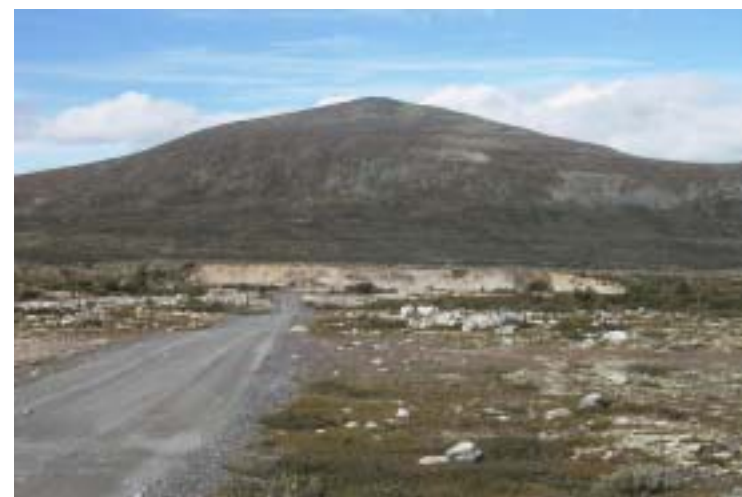
Nederst: Massetak L35 er svært skjemmende og synlig som et skjemmende sår i fjernvirkning.

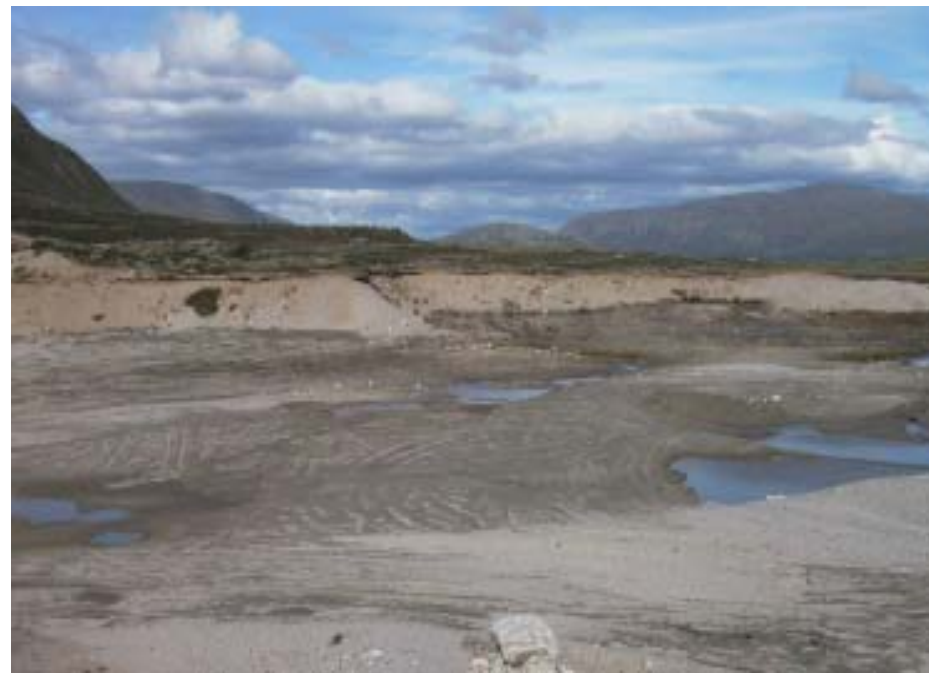
Massetaket ligger som et dypt krater i bakken og terrenget skjærer noe for fjernvirkningen. Med ståsted høyt i terrenget og i nærvirkning oppleves inngrepet særdeles skjemmende og ødeleggende for landskapsopplevelsen. Ligger svært eksponert sett fra Storrandvegen. Den lyse morenegrusen fremhever uttaket.

*Øverst: Bunnen i massetaket L36 er planert og med grunnvann i dagen.*

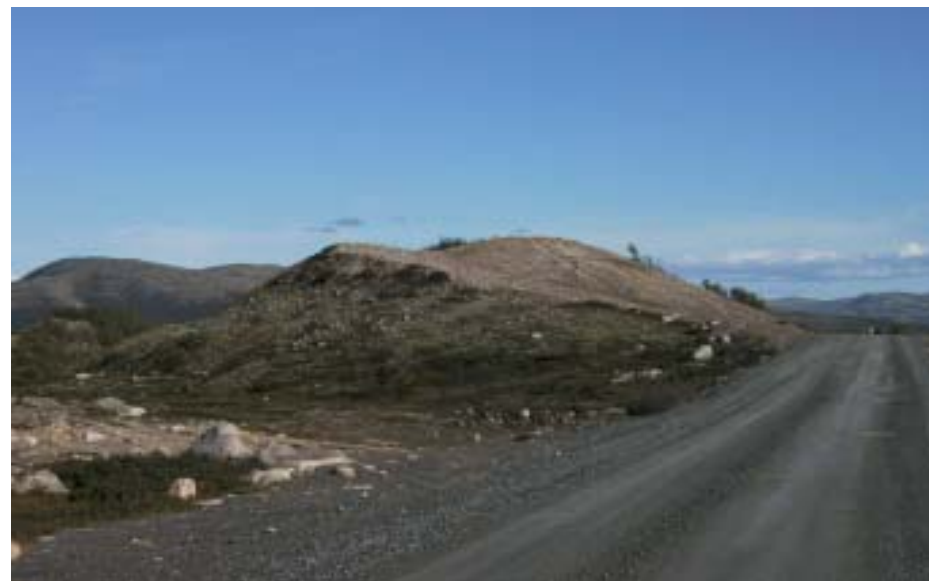
*Nederst: Inngrepet L37 er eksponert og ødelegger den opprinnelige terrengformen.*

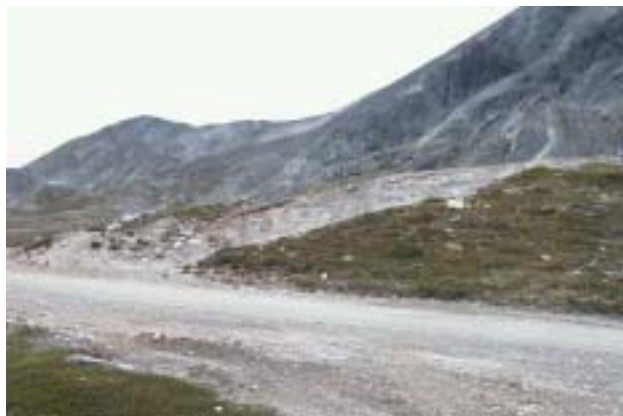
*Øverst: Massetaket L40 markerer seg som et sår i landskapet.*

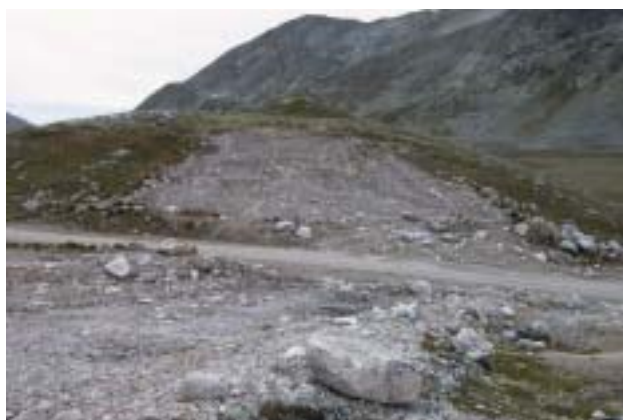
*Midten: Skjæringene er eksponerte og oppleves som sår i landskapet.*

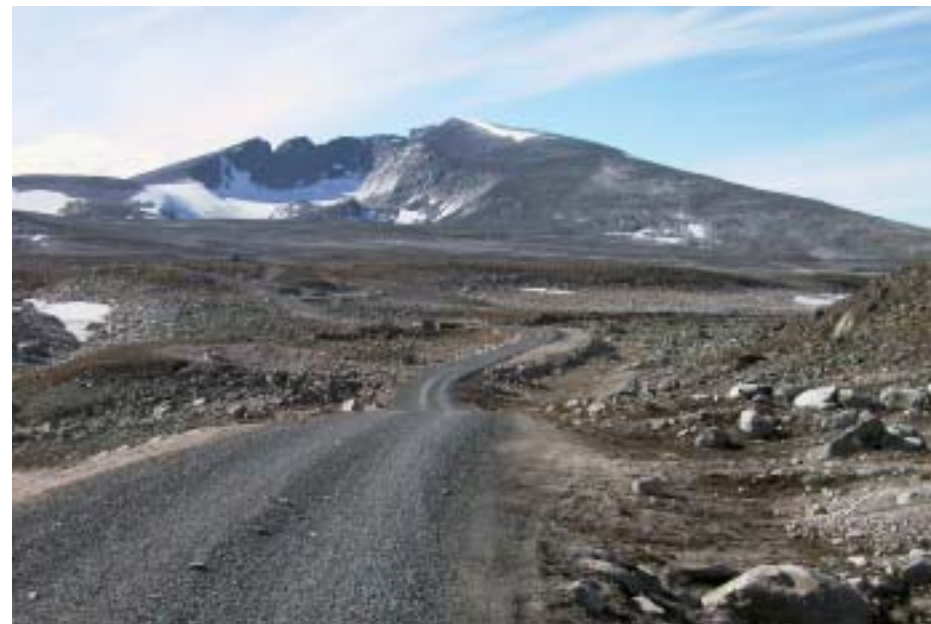
*Utsikten mot Snøhetta og mangel på vegetasjon og jordsmonn preger landskapsbildet.*

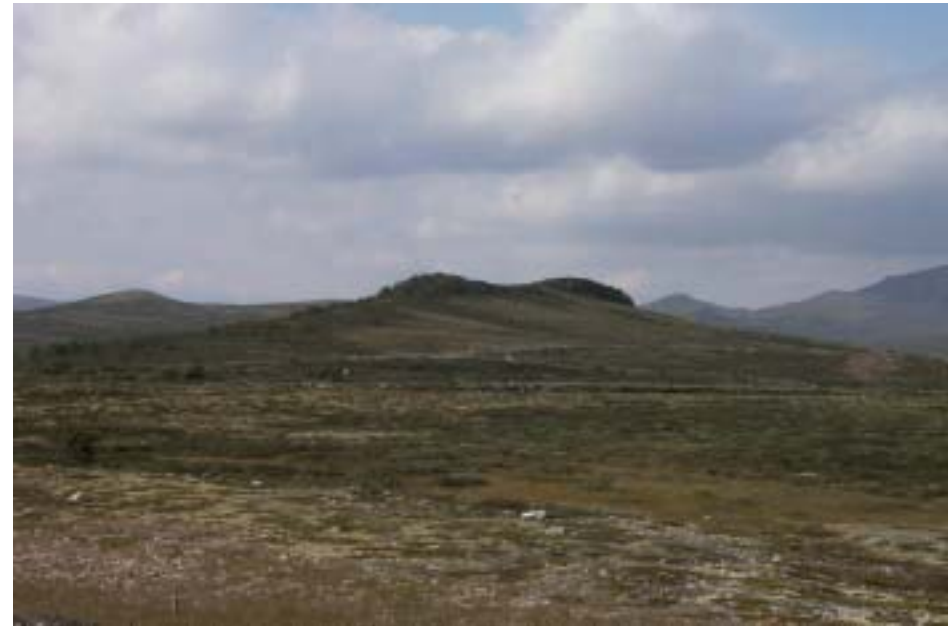
*Haukberget er en markert terrengform i det ellers åpne landskapet.*

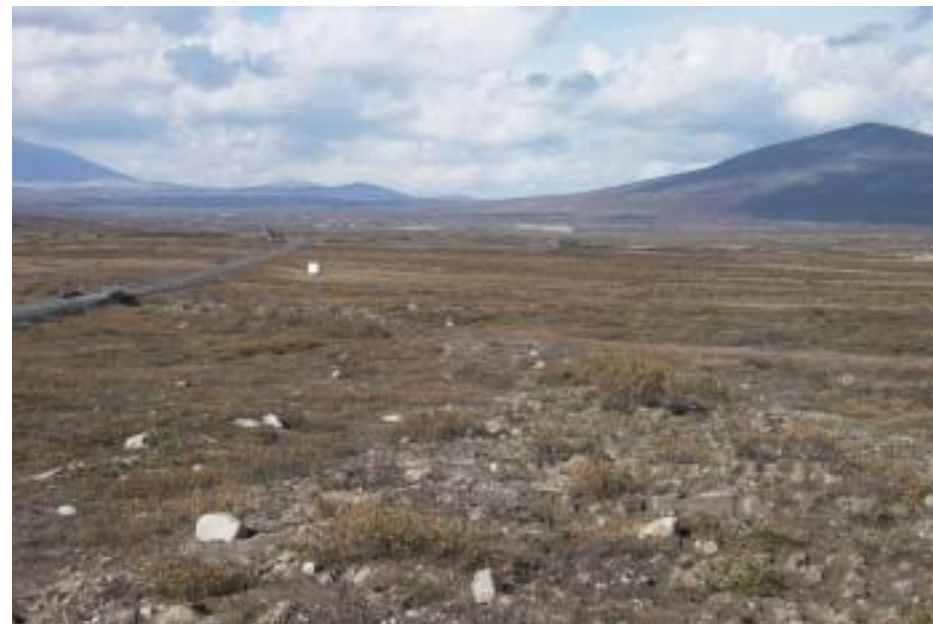
*Fra pilotprosjektet på Hjerkin, august 2002, Tilbakeført vegtrasè midt i bilde foran*

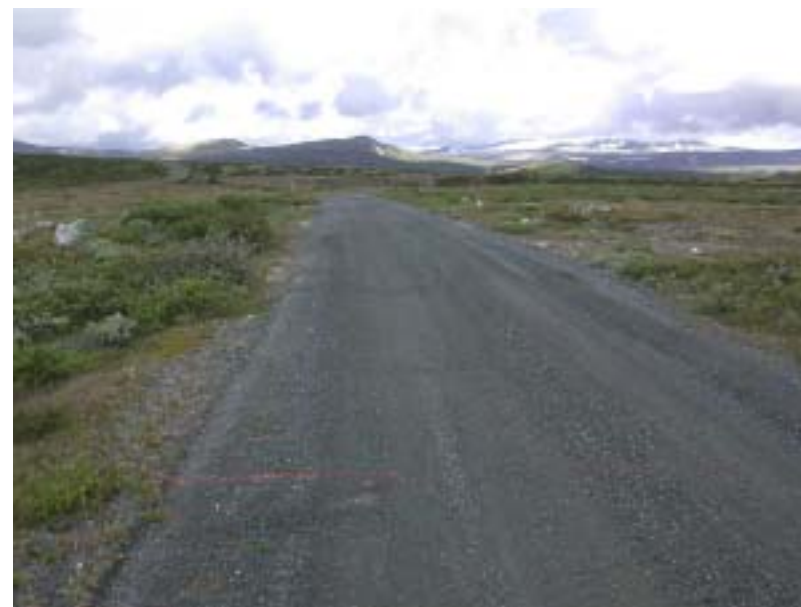
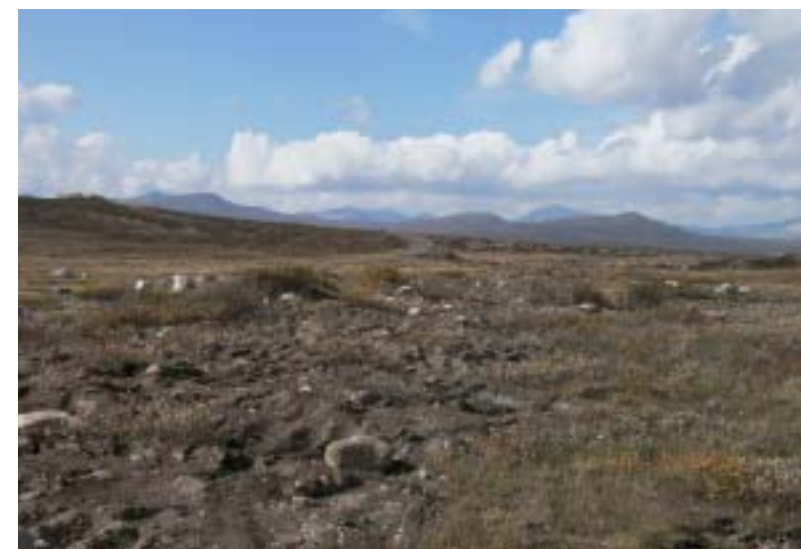
Øverst: Vegstrekning hvor deler av strekningen er tilbakeført gjennom pilotprosjekt 2002

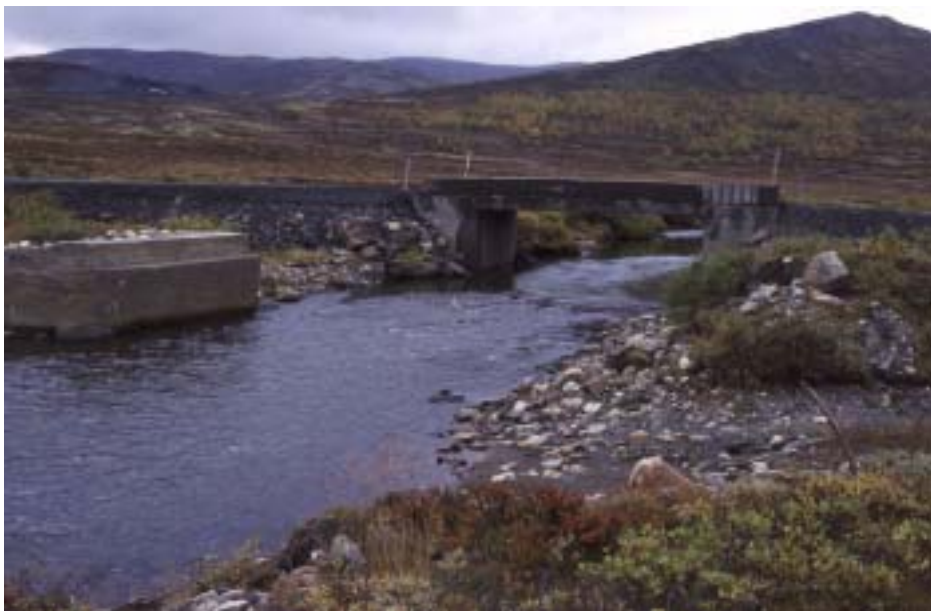
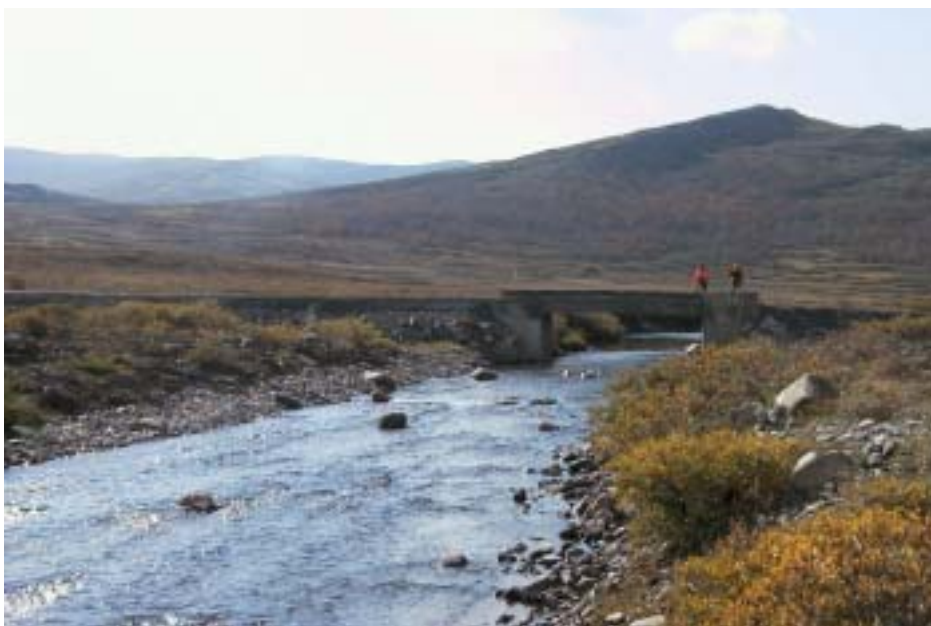
Elvekryssningen ved Veslfallbrui er satt i stand gjennom pilotprosjektet.

Tilbakeføringen ga et svært godt umiddelbart resultat, og bør tjene som mal for istandsetting av andre elvekrysninger.

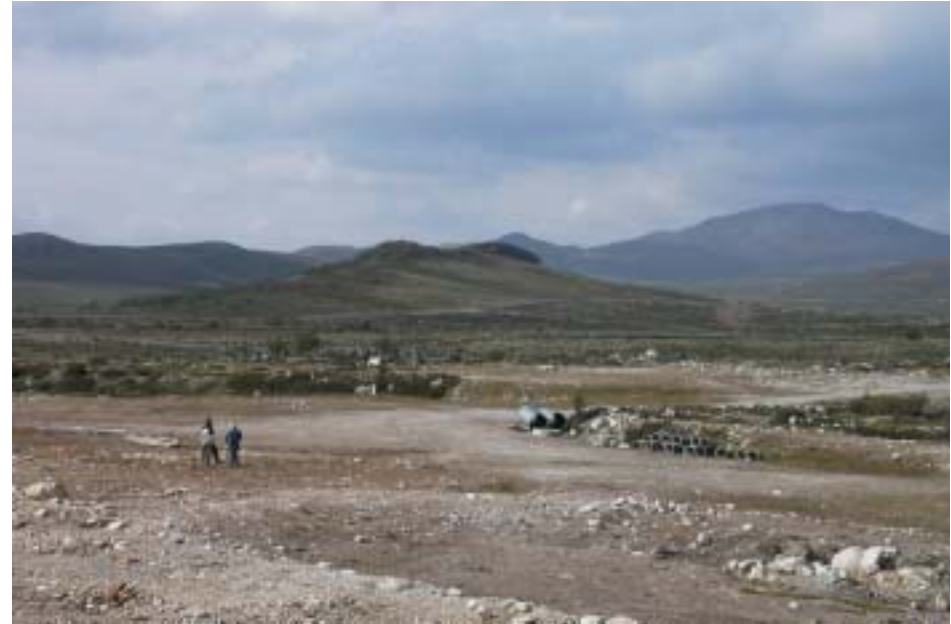
*Området langs Storrandvegen, nord for Haukbergbrui, er preget av store mer eller mindre sammenhengende inngrepsområder.*

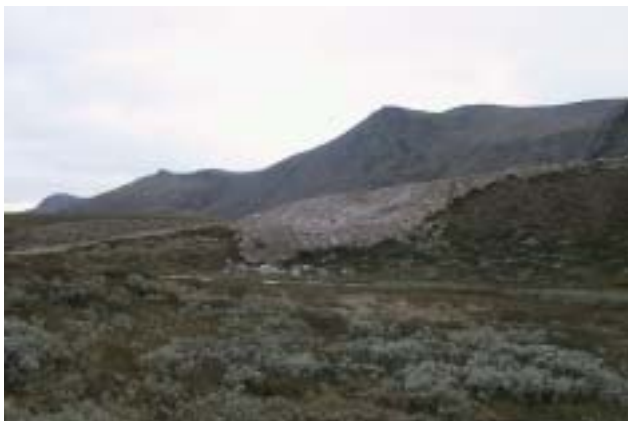
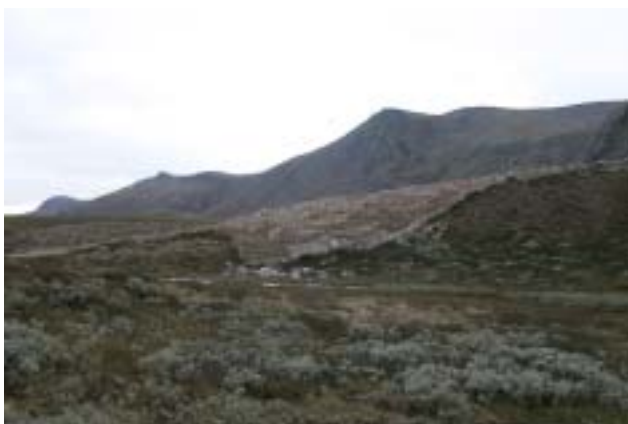
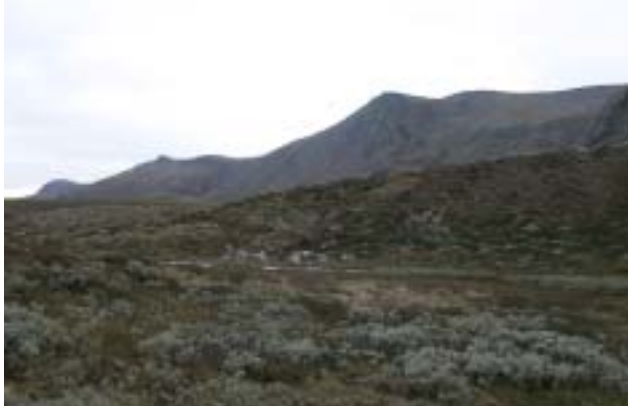
I dette inngrepet er det lett å ane konturene av den opprinnelige terrengformen.

Øverst: Massetaket i Grøndalen (L42) ligger eksponert til i lisiden med nærhet til det sårbare elvelandskapet.

Midten: Ved terrengforming søkes det å gjenskape opprinnelig terrengform. (Manipulert bilde)

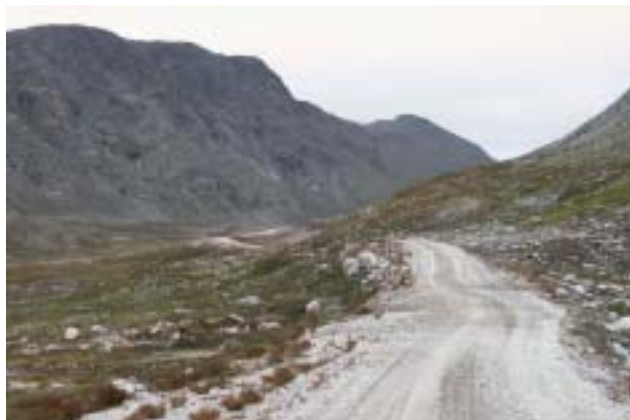
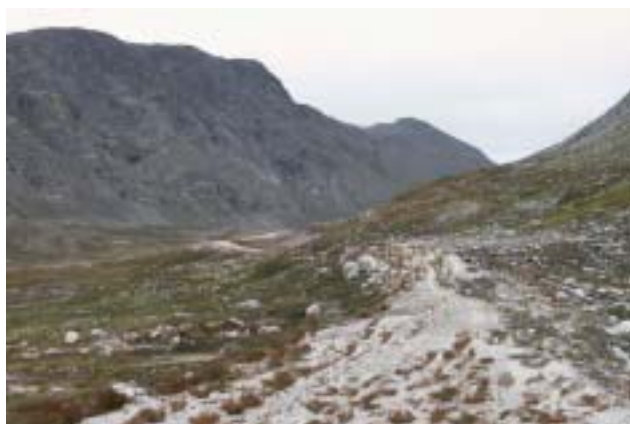
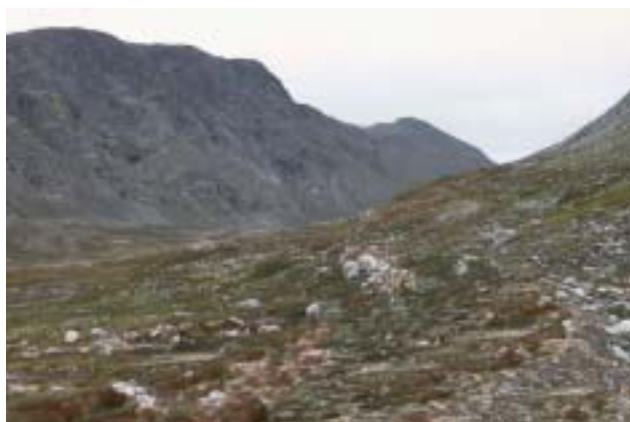
Øverst: Grøndalen med Ringvegen i dagens situasjon.

Midten: Ringvegen ligger stedvis bra på terreng, og tiltak i eksisterende veglinje kan føre til at naturlig gjengroing får fortære fester. (Manipulert bilde)

Nederst: Grøndalen etter tilbakeføring til opprinnelig terrengform og fullstendig revegetering av Ringvegen gjennom dalen. (Manipulert bilde)

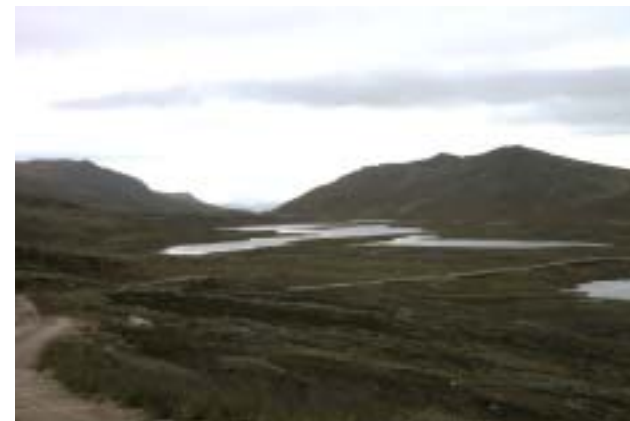
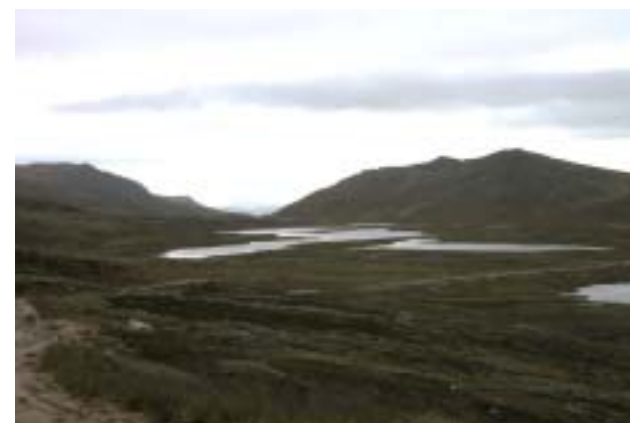
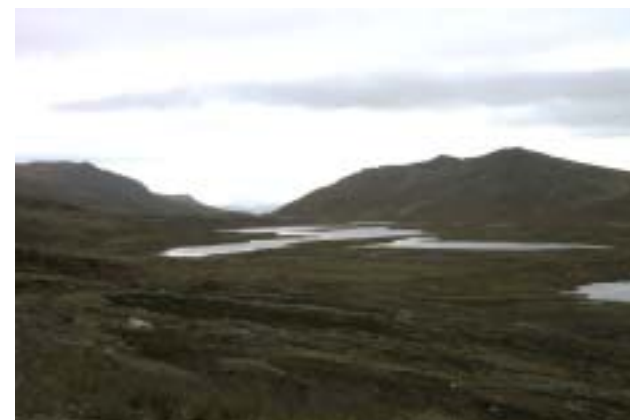
#### 9 Store Ringveg med sideskader, strekning fra Nordre Grøna bru til demoleringsplass Svånådalen

*Øverst: Store Ringveg ligger på fylling over myrområdet ved Storslågåvatnet, noe som er skjemmende for landskapsopplevelsen.*

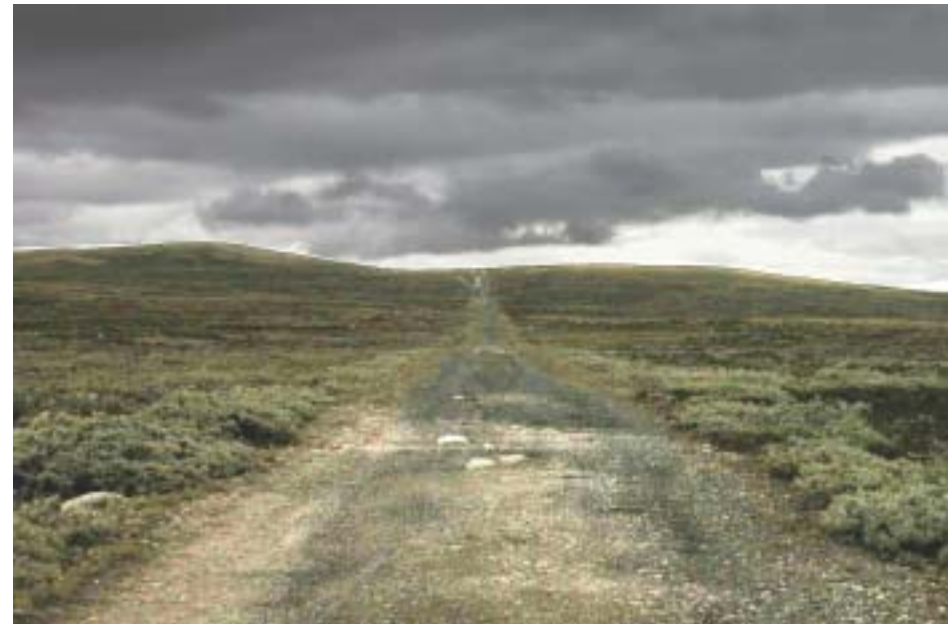
### 13 Store Ringveg med sideskader, strekning over myrområdet ved Storslååvatnet

*Ringvegen ligger stedvis bra på terreng, og det er begynnende naturlig gjengroing.*

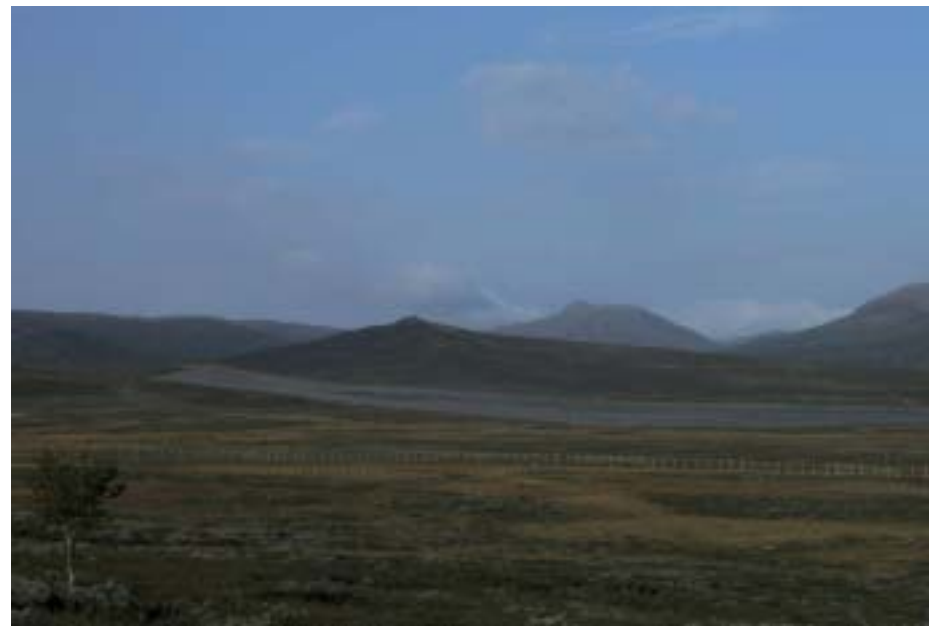
*HFK-sletta i fjernvirkning fra Snøheimvegen.*
