# HJERKINN SKYTEFELT

## TEMAUTREDNING LANDSKAP

Feste Lillehammer AS  
landskapsarkitekter mnla

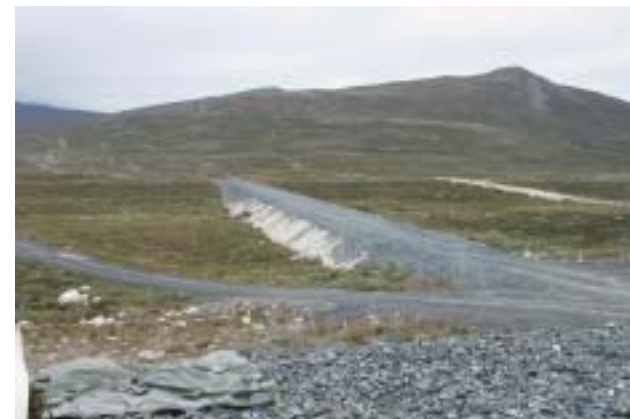
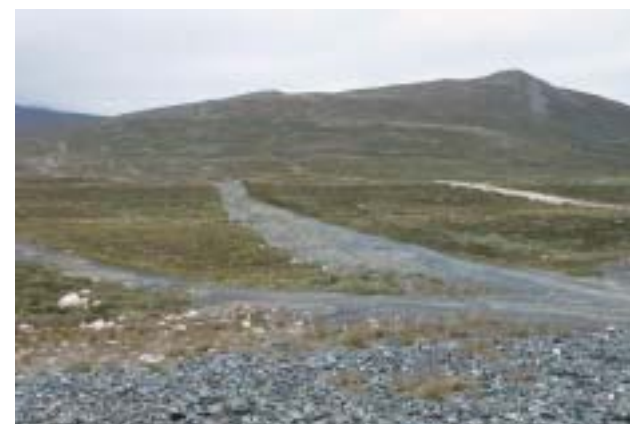
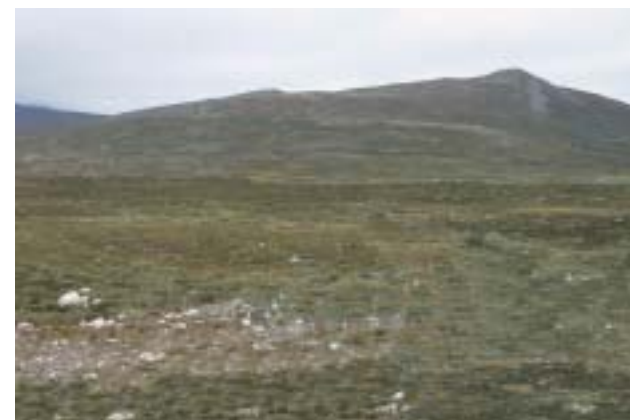
Øverst: Utsikt fra standplassen på Haukberget med panserbanene over Haukbergsmyrene i dagens situasjon.

Midten: Etter fjerning av masse og forming av terreng til opprinnelig terrengform.  
(Manipulert bilde)

På selve Haukberget fjernes bygningene. Tilkjørt masse på den store grusflaten fjernes og en forsøker å finne fram til en terrengform som tilsvarer Haukbergets opprinnelige overgang til myrområdene nedenfor.

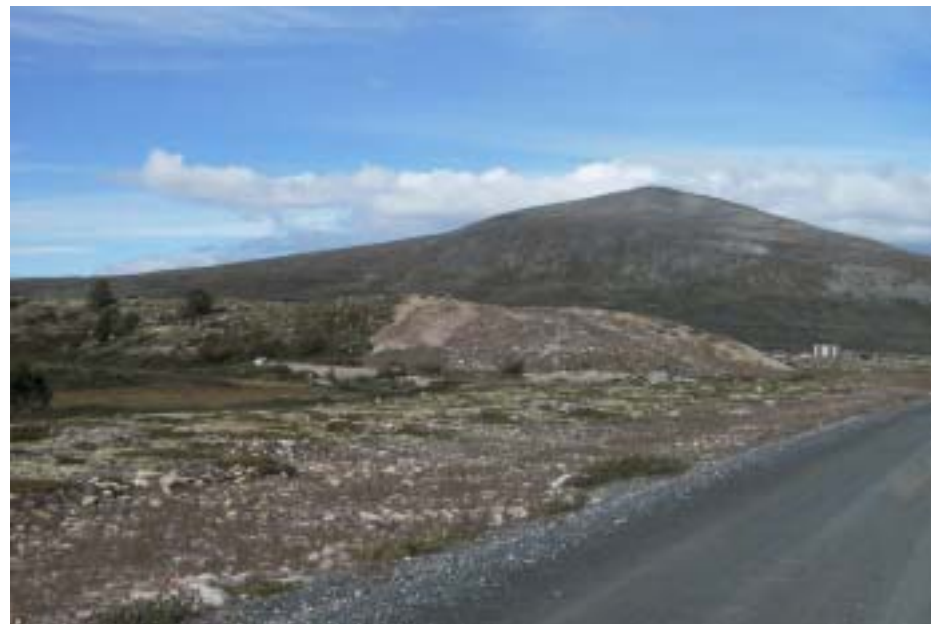
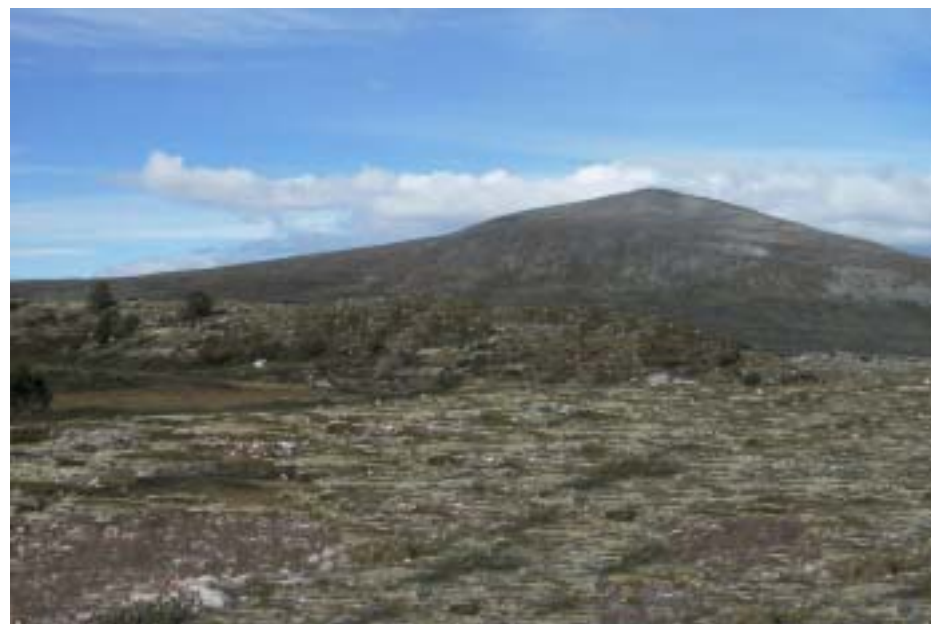
*Øverst: Moreneryggen ved Storrandsvegen med terrenginngrep og manglende vegetasjonsdekke i dagens situasjon.*

*Nederst: Moreneryggen etter istandsetting av terreng og revegetering. (Manipulert bilde)*

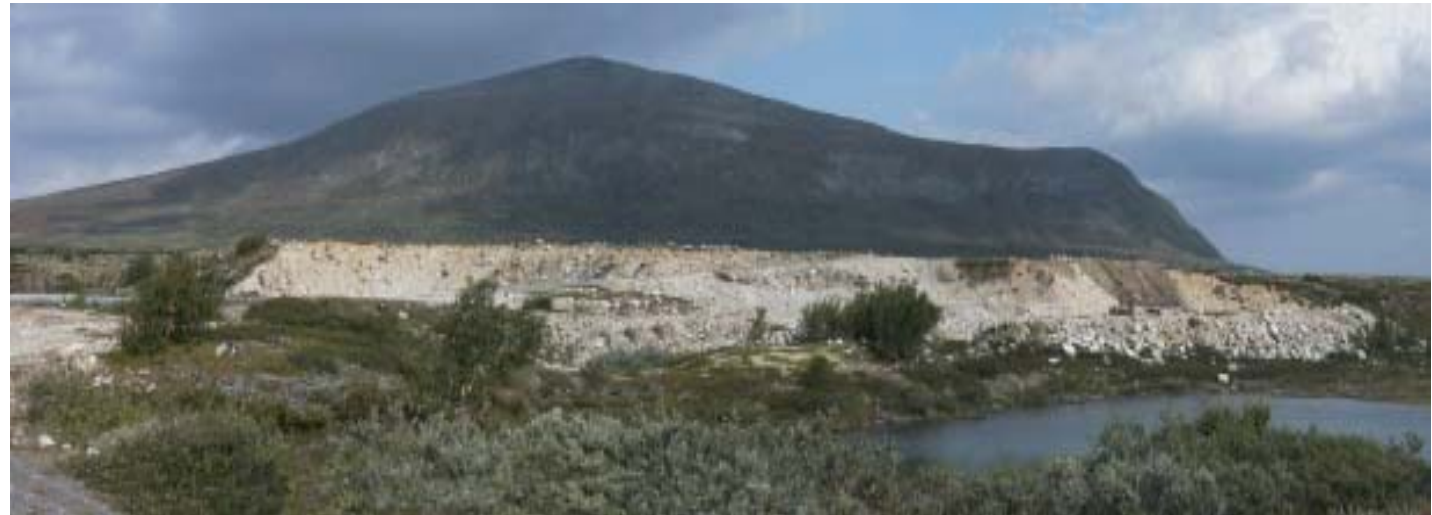
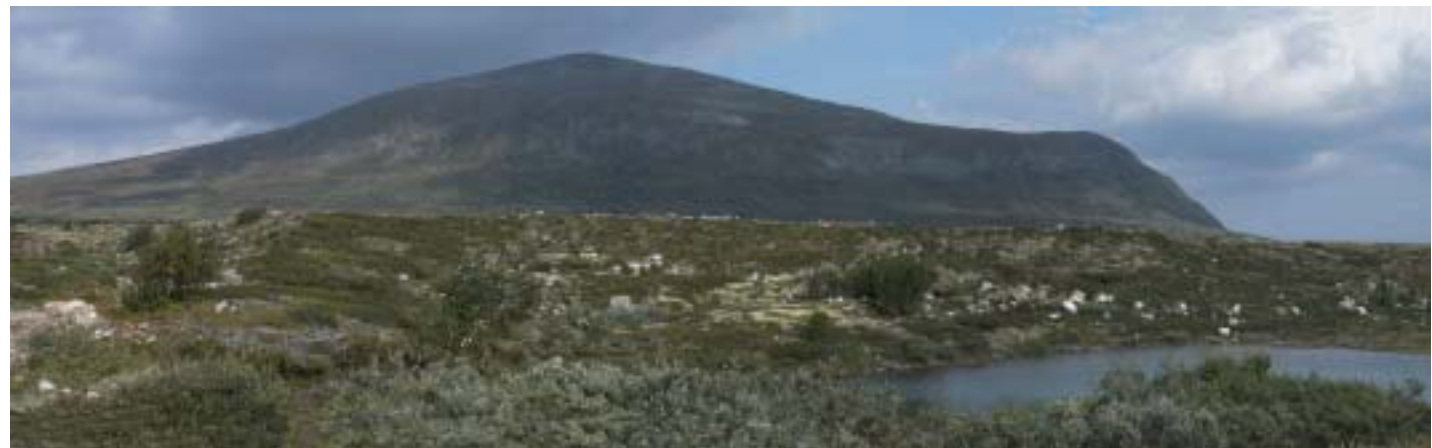
## 26 Massetak og søppelfylling langs Storrandsvegen (L35)

Massetaket ligger som et inngrep i en markert morenerygg. Med utgangspunkt i urørt terreng ser en ganske klart hvordan opprinnelig terrengform har vært.

*Øverst: Massetaket langs Storrandsvegen ved foten av Kolla er et lysende sår i landskapet.*

*Nederst: Massetaket etter tilbakeføring til opprinnelig terrengform og revegetering.  
(Manipulert bilde)*

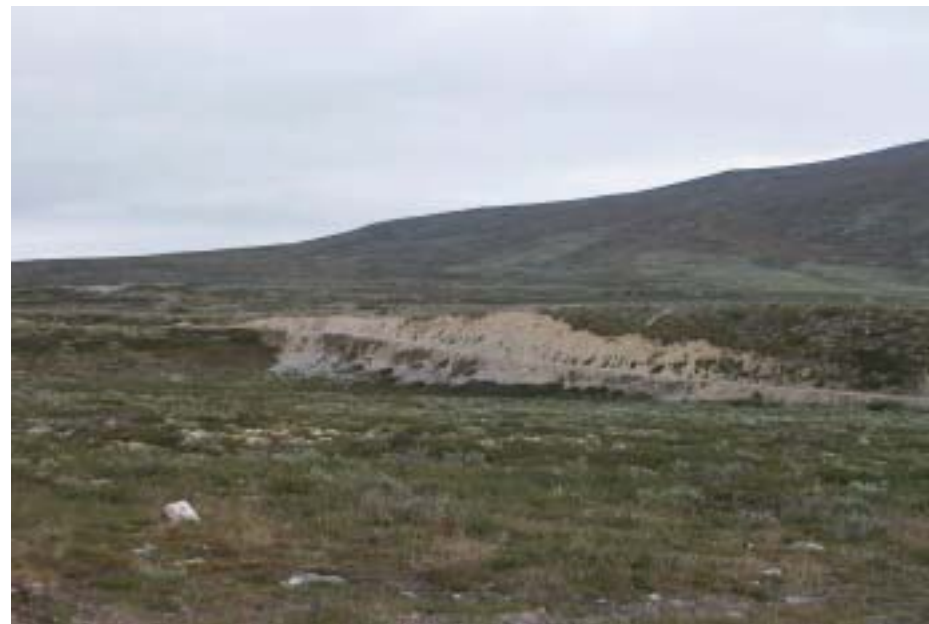
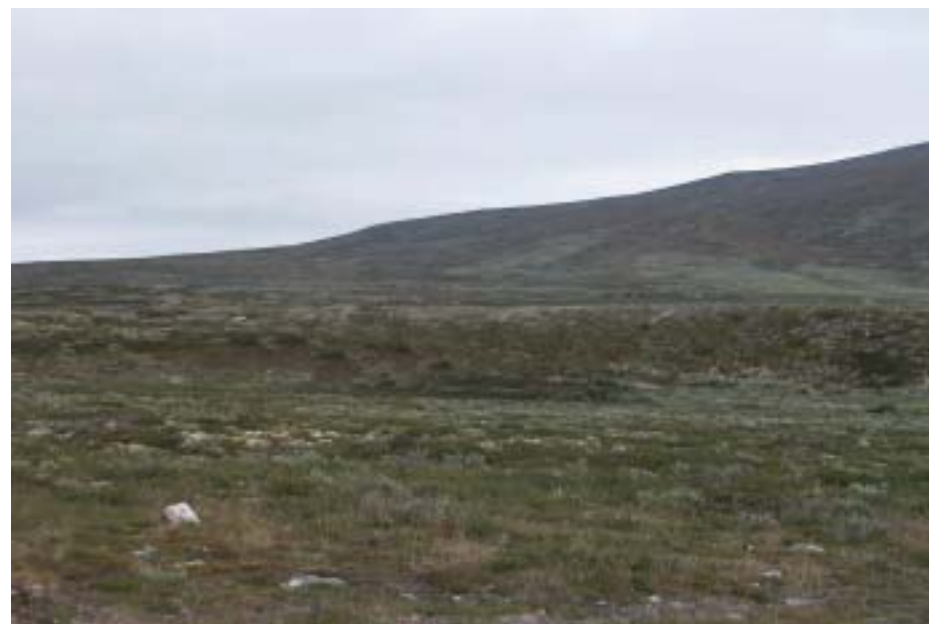
*Øverst: Parallellvegen bryter gjennom terrengformen i skjærmende skjæring og fylling ved Haukberget.*

*Nederst: Etter en eventuell tilbakeføring av terrengform og revegetering. (Manipulert bilde)*

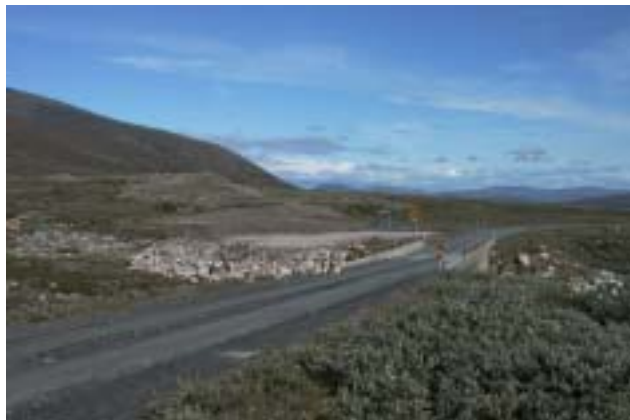
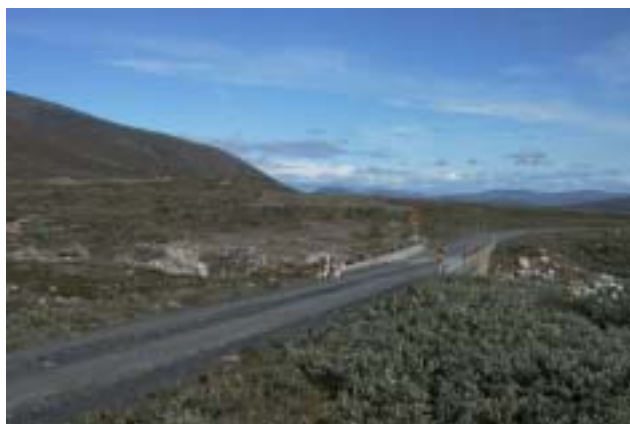
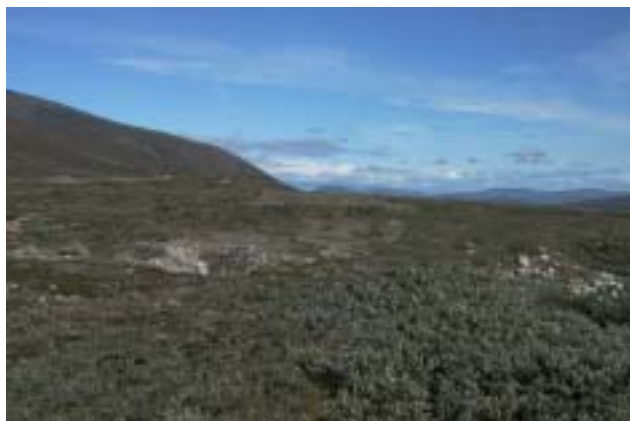
Øverst: Kollbekkbrui med inngrep som Snøheimvegen, bru over Kollbekken og massetak.

Midten: Forming av terreng i massetaket og elvebredden. (Manipulert bilde)

Plassdannelser og veger for øvrig gis en terrengforming, der det er behov. Der en søker å gjenskape den opprinnelige terrengformen. De øverste 20-30 cm av markdekket løsnes på inngrepsflatene. Tuer med stedegen vegetasjon og stein fra sideterrenget legges ut. Overgangen til urørt terreng bearbeides.

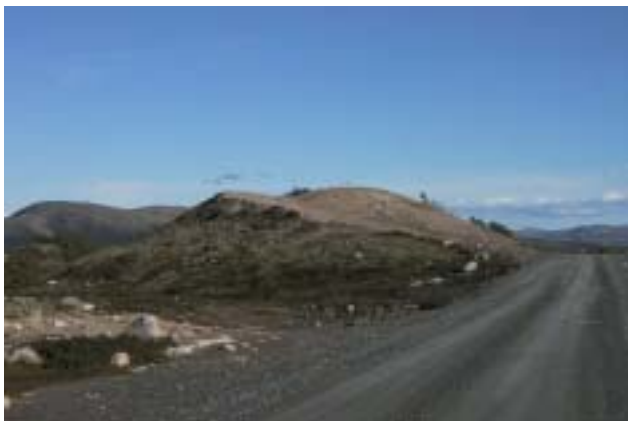
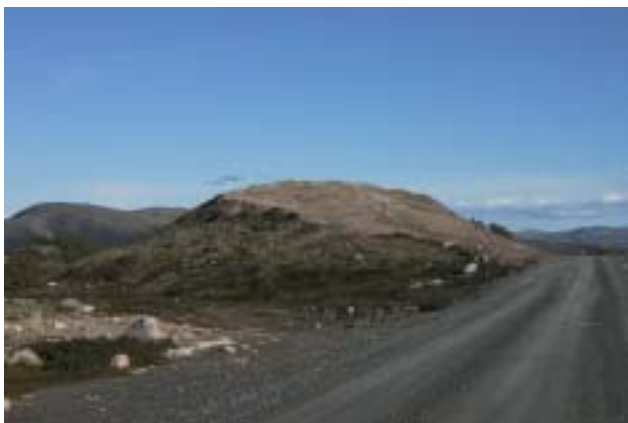
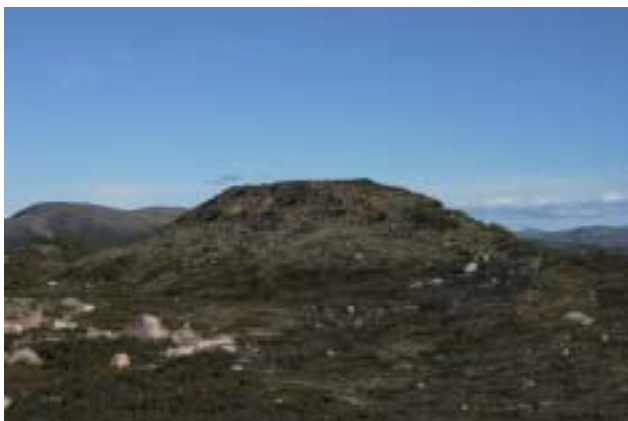
Plass og terrengskader, veg i terrenget opp til en nærliggende høyde.

Øverst: Massetak i moreneryggen med ødelagt terrengform langs Snøheimvegen.
