# Hjerkin PRO Miljørapport 2010

# **Hjerkinn PRO: Miljødokumentasjon fase 1 - 2010**

**Forsvarsbygg Utvikling Øst**

**Januar 2011**

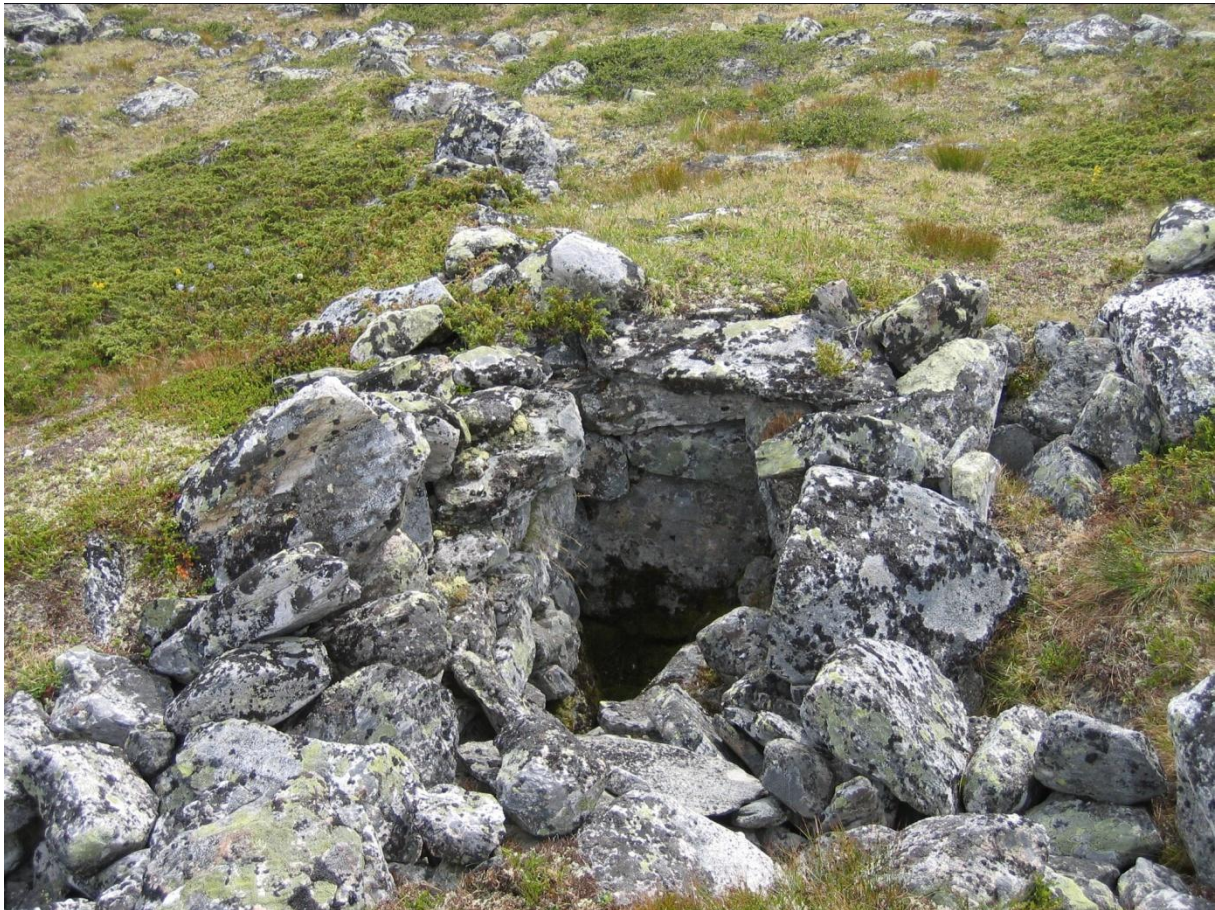
Figur 1 Murt fangstgrav med ledegjerder inn mot hjørnene.  
Foto: K. Tidemansen

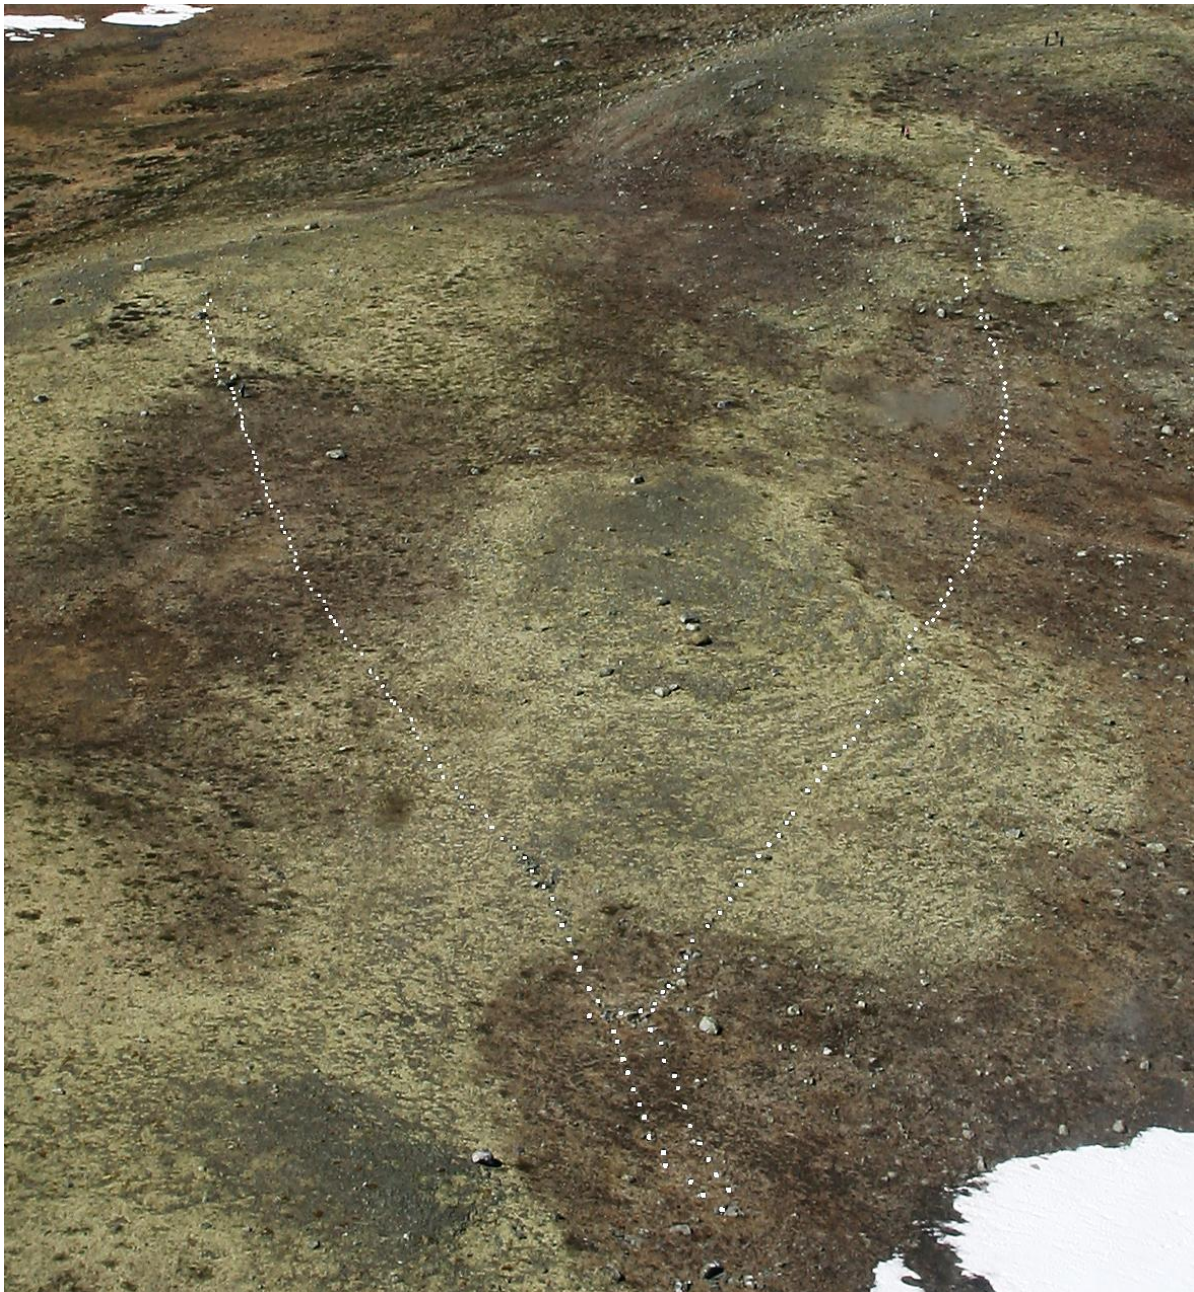
*Figur 3 Flyfoto av massefangstanlegget med hvite markeringer over stolpehullene.  
Foto: F. Nyhagen, Hjerinn adm for OFK*

Grisungdalen sto øverst på Forsvarets liste for gjennomføring av rydding dette året, og vi startet derfor registreringene i østre ende av dalen for å være i forkant av ryddeaktiviteten. De flate og til dels våte arealene i bunnen av Grisungdalen er lite potensielle for funn av kulturminner, og det tok noe tid før vi i det hele tatt hadde noen særlige funn å vise til denne sesongen. Imidlertid tok det seg raskt opp med et spennende funn på Vålåsjøhøi – et stort massefangstanlegg for villrein, bestående av steinsatte stolpefester i ruseform. Dette har vært en stor kve der reinen ble samlet og avlivet. En datering av en av de originale trestolpene viser at stolpen stammer fra midten av 1200-tallet. Massefangstanlegg er en sjelden kulturminnetype, og denne registreringen er et viktig tilfang til kunnskapen om tidlig villreinfangst i Nord-Gudbrandsdalen. Se fig 3.

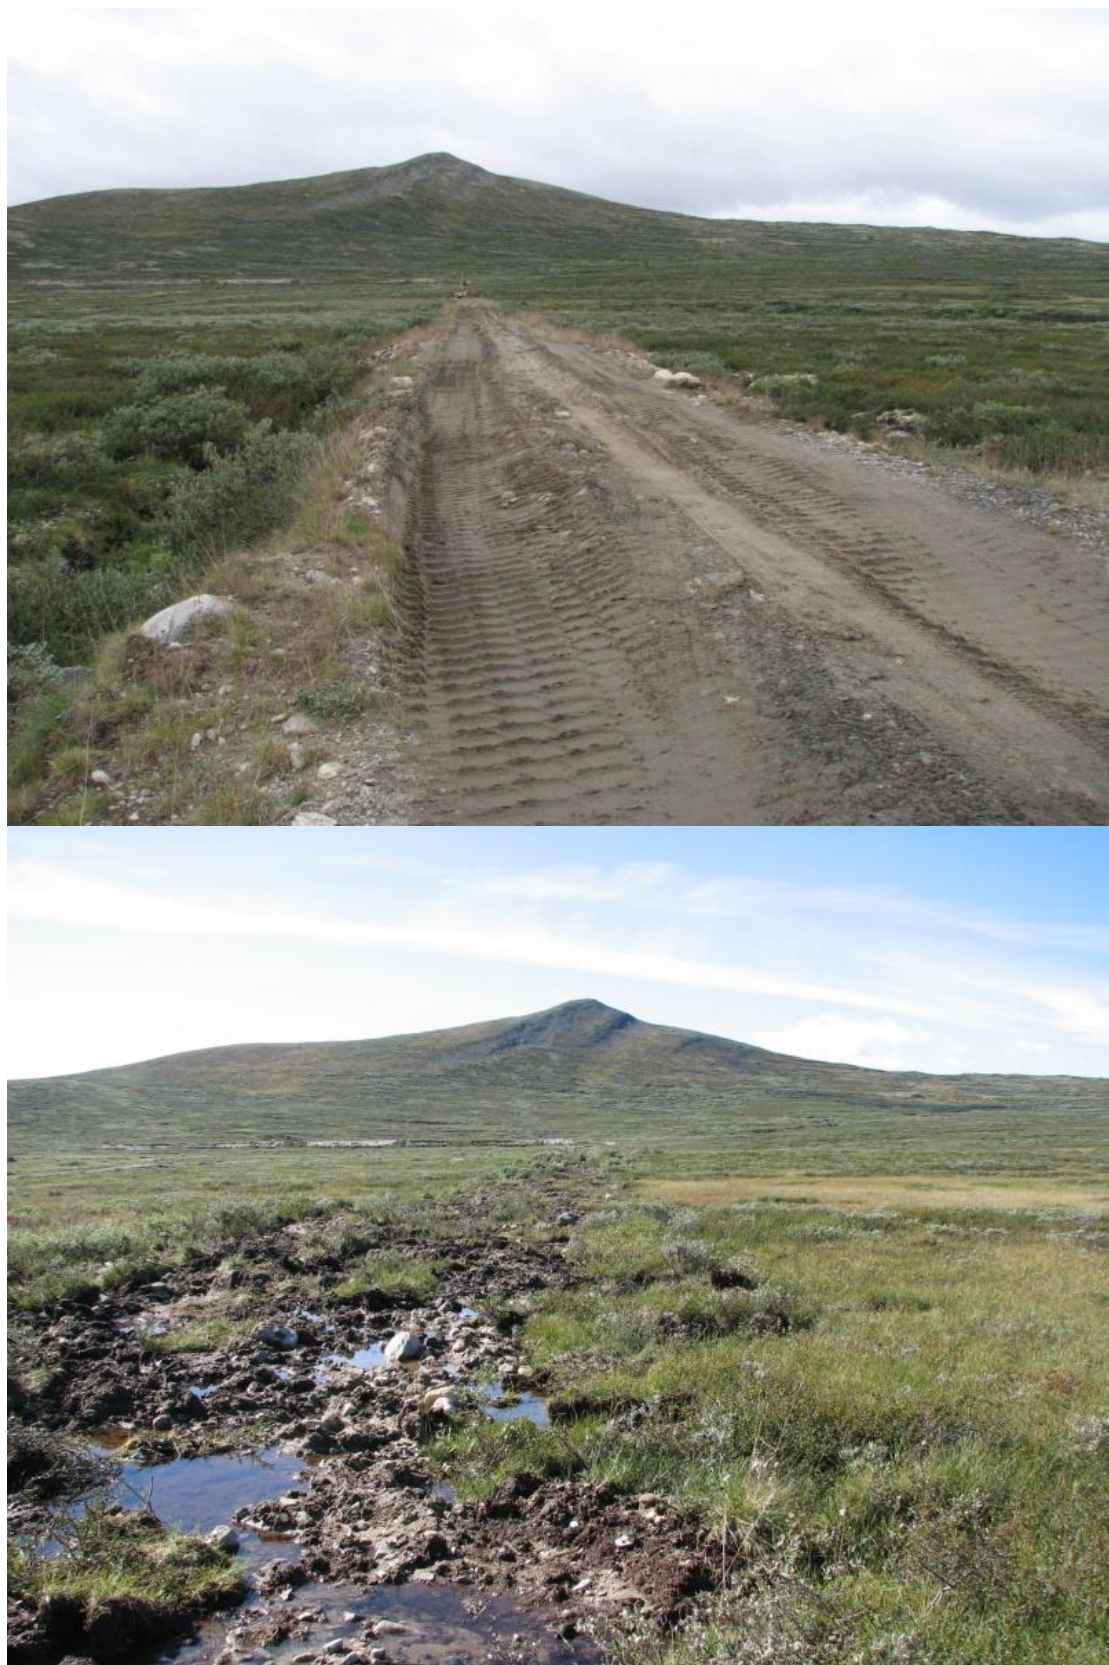
*Figur 6 Framrykningstrasé på Haukberget II før og etter tiltak*

*Førbildet (øverst) er tatt 25. august 2010, og etterbildet (nederst) er tatt 2. september 2010.*

Erfaringene fra 2010 viser at det er mulig å tilbakeføre anlegg på Haukberget med relativt god umiddelbar effekt på landskap og samtidig legge til rette for naturlig gjenvekst over tid. Området har godt vegetasjonsdekke utenom selve inngrepene og tilgang på fuktighet. Dette er gode forutsetninger for et vellykket resultat (se figur 6).

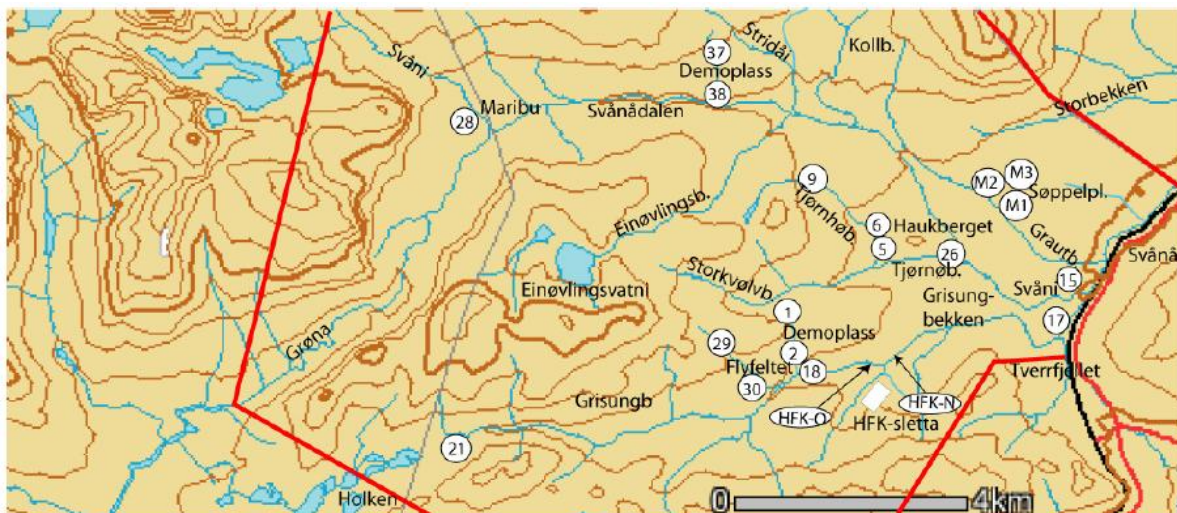
Figur 7 Oversikt over prøvestasjoner

Det er gjennomført vannkjemiske undersøkelser ved fire tidspunkt i 2010. Den 15. juni og 24. september ble alle 17 målestasjonene i bekkene undersøkt (se fig 2), mens 19. juli og 14. august ble kun stasjonene på Haukberget (stasjonene 5, 6, 9 og 26) og brønn 8 samt tjernet nær massedeponiet på Storranden undersøkt. Det er ikke funnet avvik av betydning. Det har vært en svak økning i konsentrasjonene av kobber, nikkel og sink i Grisungbekken nedstrøms HFK-sletta. Dette kan skyldes at lagring av humus i torv som er lagret på HFK-sletta, kan ha utløst tungmetallutlekking. Dessuten har de tilførte massene et naturlig høyt

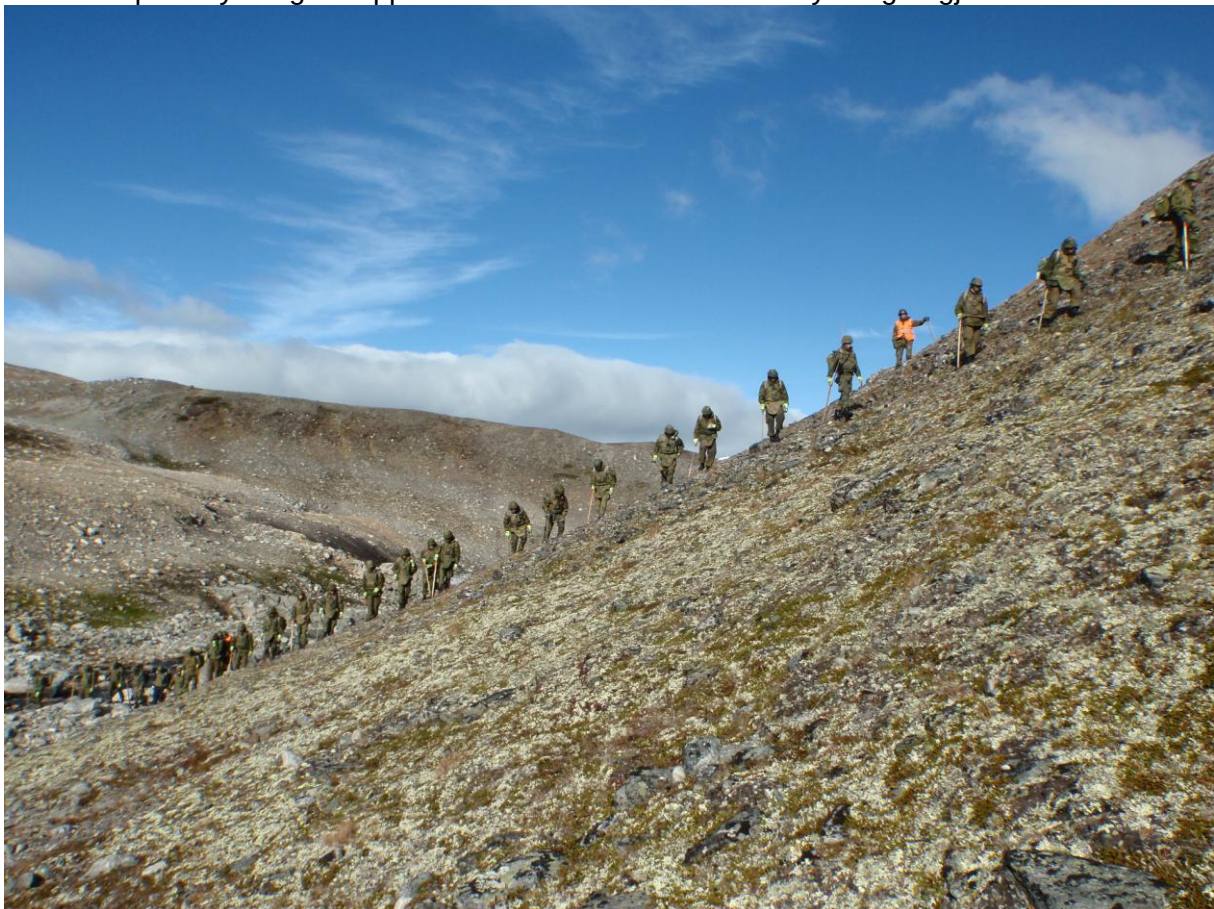
*Figur 9 Rydding av eksplosivrester – og søppel.  
Foto: Forsvaret*

Hjerkin PRO genererer avfall fra bygg og konstruksjoner som rives og fra rydding i feltet. Ryddingen har to formål; finne og destruere eksplosivrester samt finne og samle ulike typer avfall. Eksplosivryddingen rapporteres særskilt. Nøkkeltall fra ryddingen gjentas her.

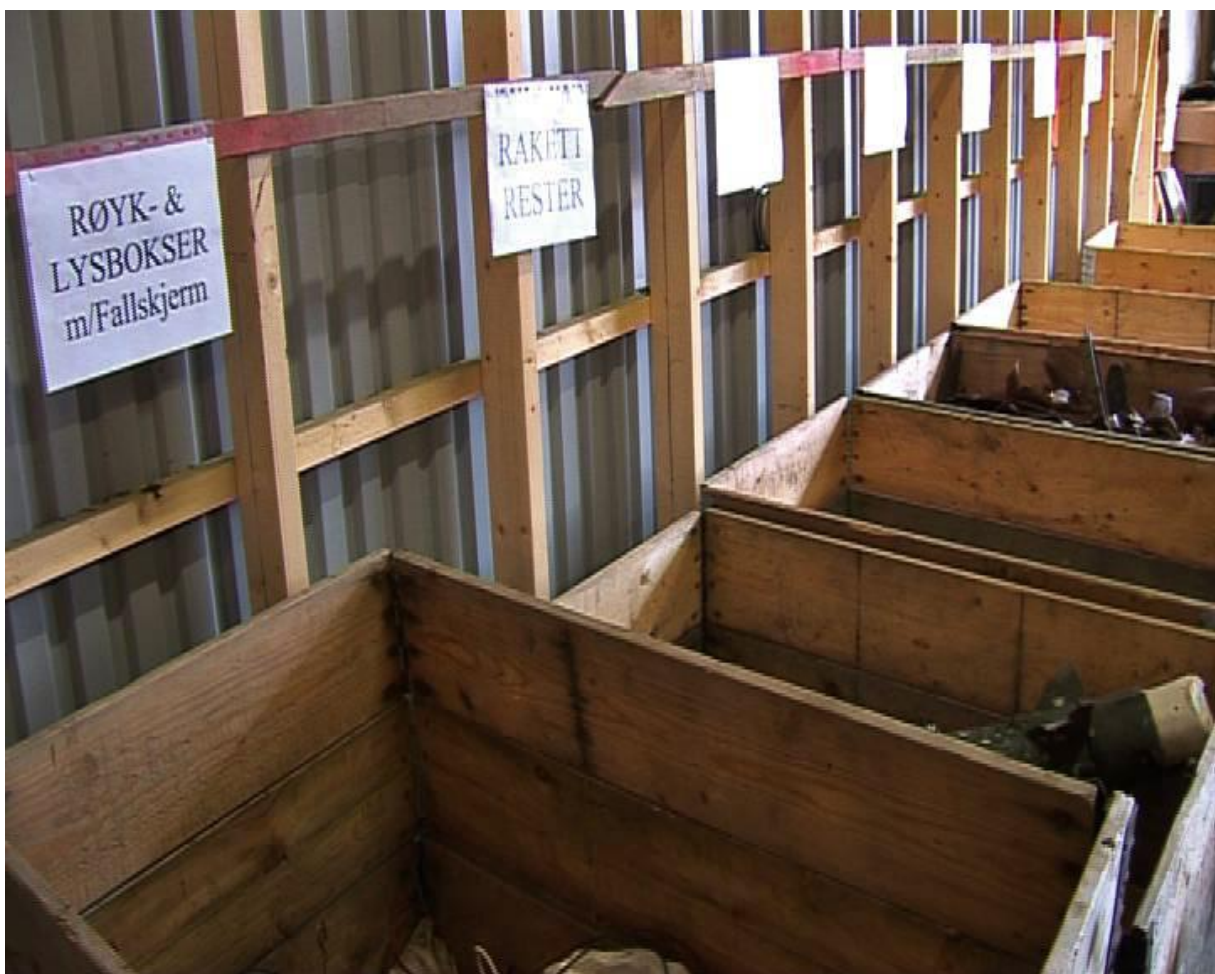
Figur 10 Anlegg for sortering av ryddeavfall  
Foto: Geir Olav Slåen

Bærbart ryddeavfall fra feltet samles sams, mens større fraksjoner sorteres på stedet og lastes på medfølgende kjøretøy. Det er etablert mottaksanlegg for sortering av bærbare avfallsfraksjoner fra ryddingen.

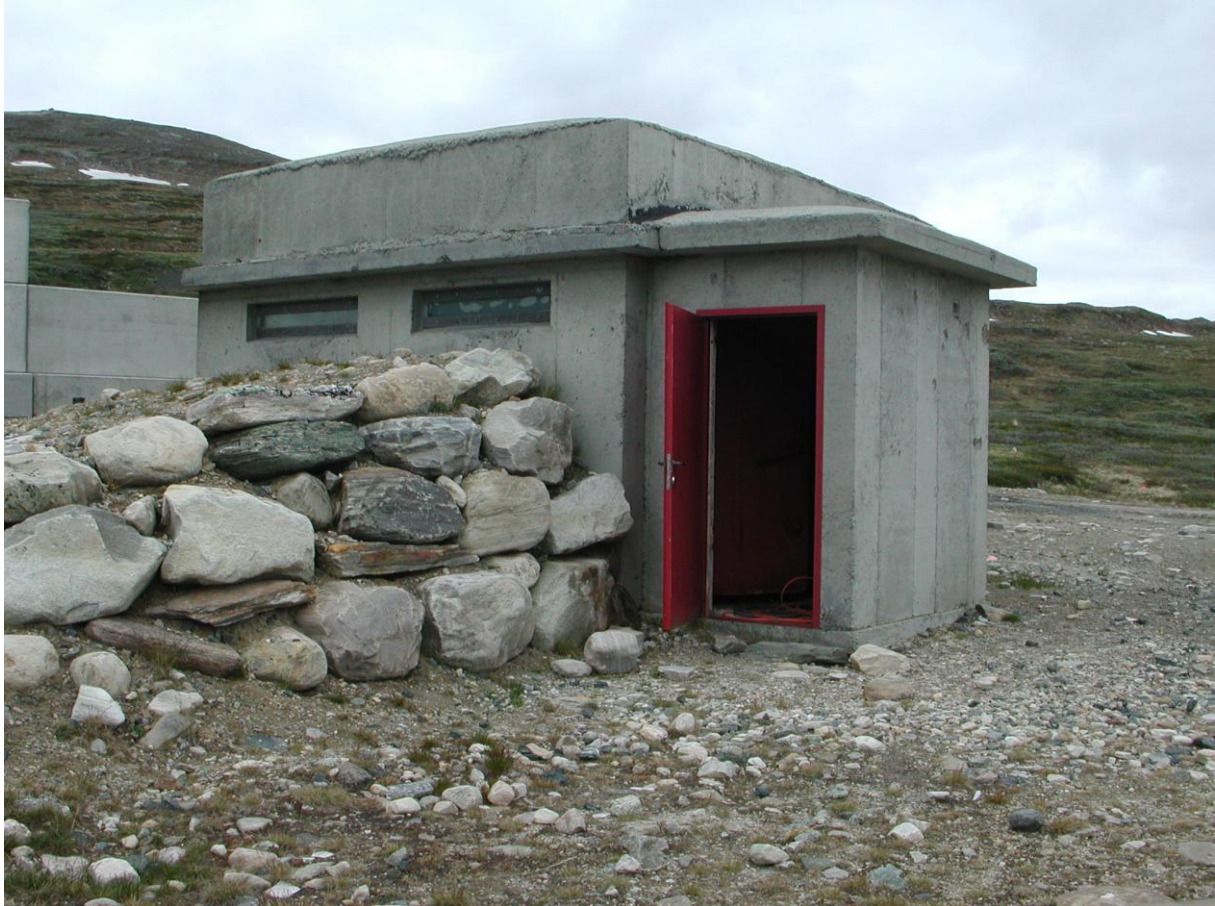
*Figur 11 Bunker i Svånådalen (fjernet)*

Den årlige ryddingen i feltet fortsetter. Gjenværende bygninger og konstruksjoner er nødvendige for ryddeaktiviteten og vil ikke bli fjernet før ryddingen er avsluttet.
