**HJERKINN PRO**  
**MILJØRAPPORT**  
**DOKUMENTASJON FOR 2015**

Hjerkinn PRO:  
Miljødokumentasjon 2015  
Forsvarsbygg Skifte Eiendom

Mai 2016

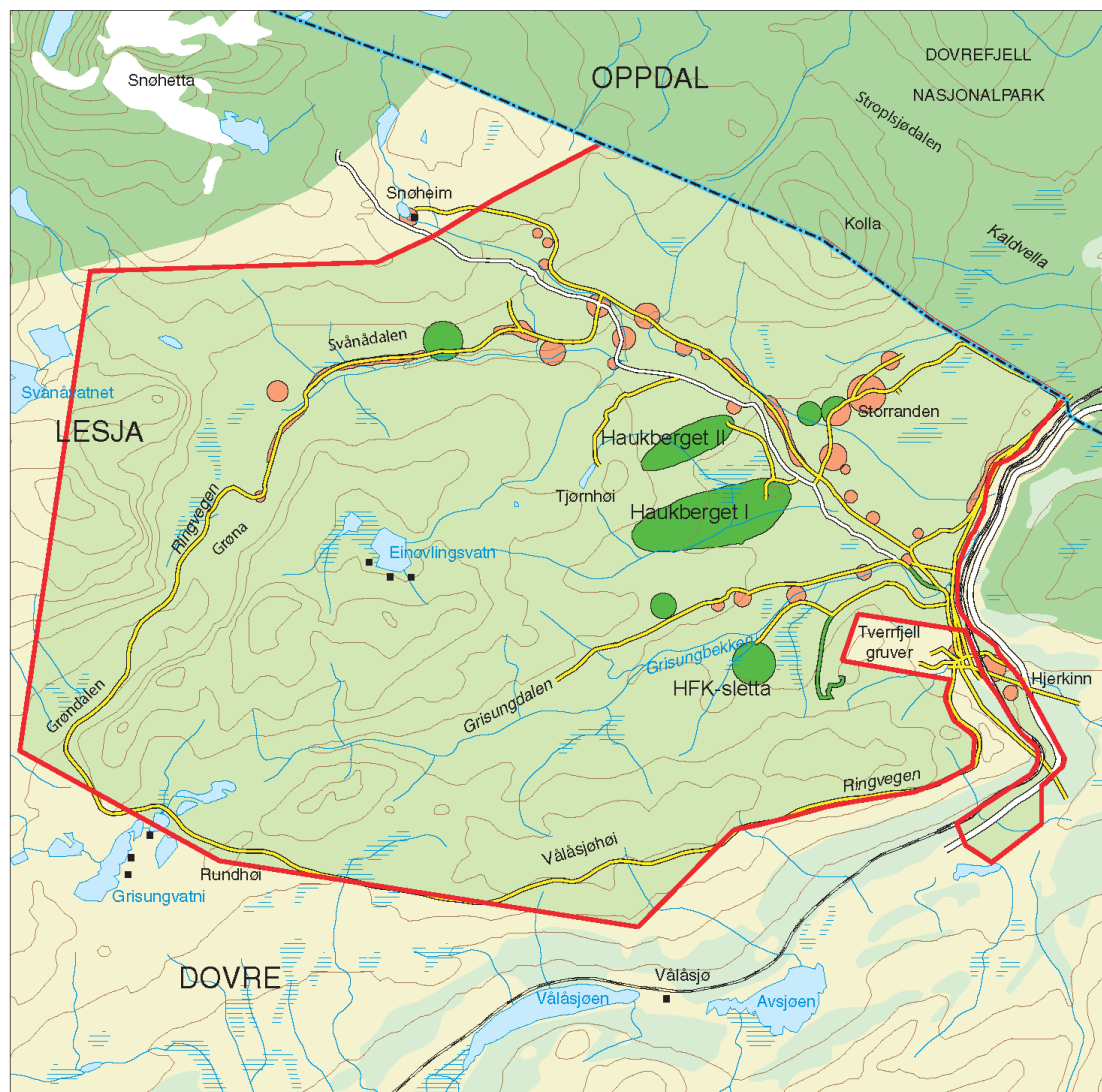
Figur 2 Oversikt over status for terrenginngrep

Samlet areal med ulike terrenginngrep er grovt beregnet til om lag 1.300 daa. Dette omfatter først og fremst veger og plasser (853 daa), skyteanleggene på Haukberget (110 daa) og HFK-sletta (256 daa), samt enkeltinngrep, som demoleringsplassene og tomter for bygg. Jf fig 2.

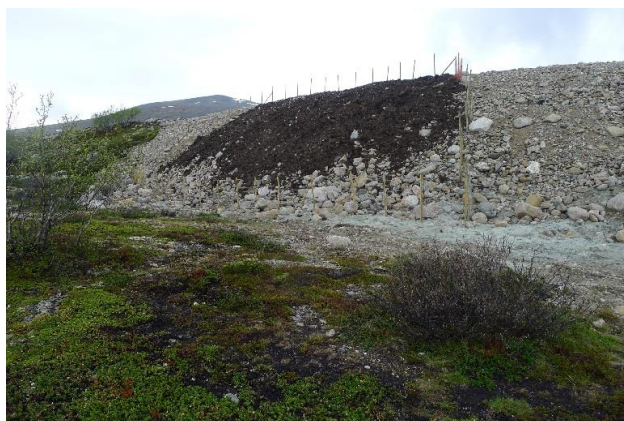
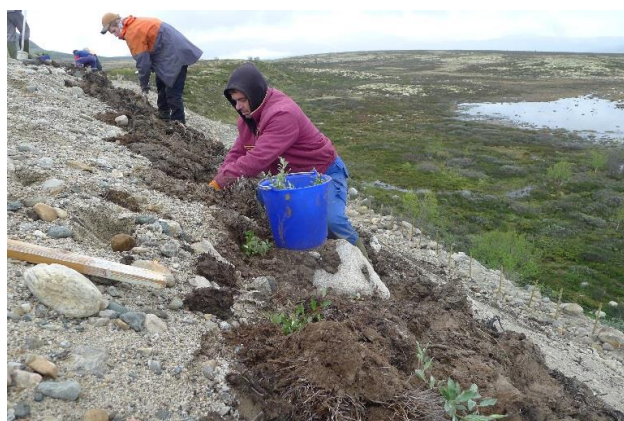
*Figur 4 Skråningene på Storranden ble påført jord (t.v., et av fire felter der det er påført myrjord). Vier som var oppformert fra morplanter i skytefeltet ble plantet ut i myrjorda i juni 2015.*

For å binde jorda og på sikt bedre gjenveksten i skråningene ble det i juni 2015 plantet 2000 vierplanter i de fire feltene (Figur 4). Planteavstanden var 3 stk per m<sup>2</sup> og de ble plantet direkte ned i den tilkjørte jorda. Før utplanting ble feltene inngjerdet for å hindre at moskus skulle komme til og erfaringene fra tidligere plantinger viser at dette er spesielt viktig de første to vekstsesongene. Deretter vil gjerdene fjernes.

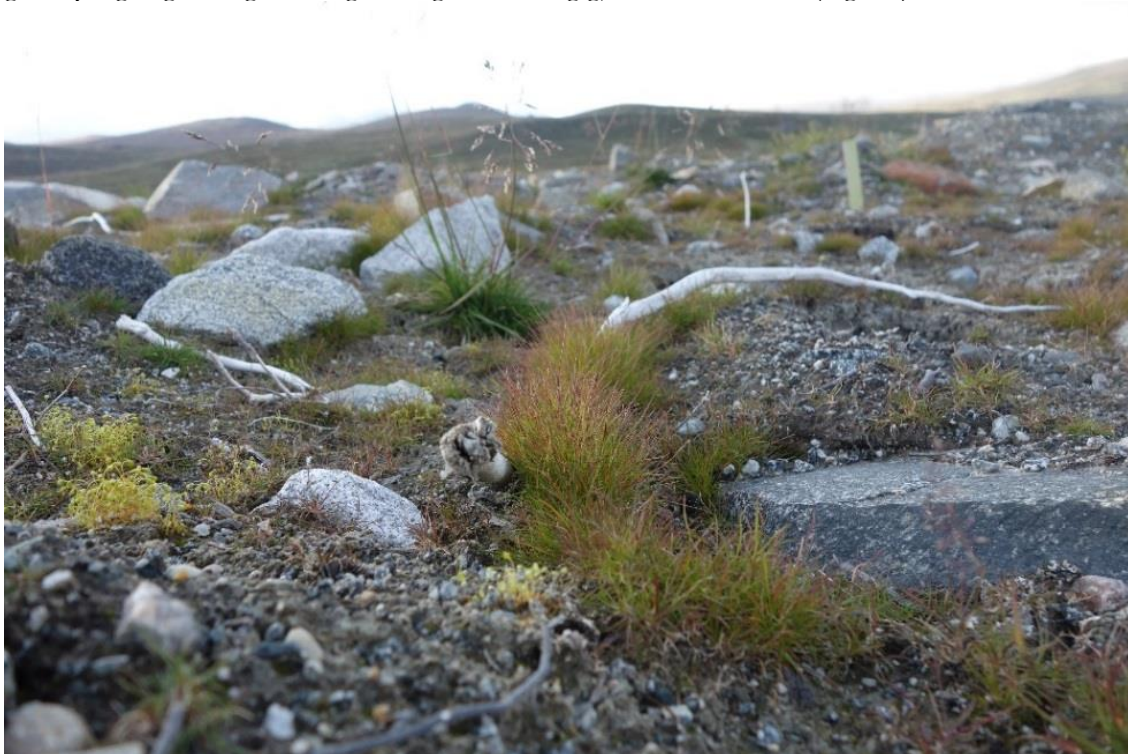
*Figur 5 Tilsådd sauesvingel spirer på HFK-sletta, spesielt i forsenkinger og lune søkk i terrenget*

Sommeren 2015 ble status for vierplantene og sauesvingelen vurdert. Det var noe dødelighet like etter utplanting som skyldes moskus som kom seg inn på sletta og nappet opp og trampet ned en del planter. Skaden var begrenset og en del av plantene ble også satt ned på nytt og klarer seg bra. Det har nesten ikke vært noen dødelighet av vier gjennom vinteren og sommeren 2015. Sauesvingelfrøet spirer også bra og bidrar allerede til å gi deler av sletta et svakt grønt preg (Figur 5). Det spirer også en del andre arter innimellom sauesvingelen og vieren. En masterstudent fra NMBU gjennomførte i 2015 feltregistreringer i de 150 fastmerkede rutene og vil teste sammenhenger mellom planteavstand, bruk av frø, veksten av vierplantene og etablering av annen vegetasjon i rutene. Resultatene blir klare i løpet av våren 2016. Selv om sletta fortsatt framstår som et stort og tydelig inngrep i fjellandskapet er effekten av de gjennomførte tiltakene godt synlige og det lagt et bra grunnlag for naturlig gjenvekst framover (Figur 6).

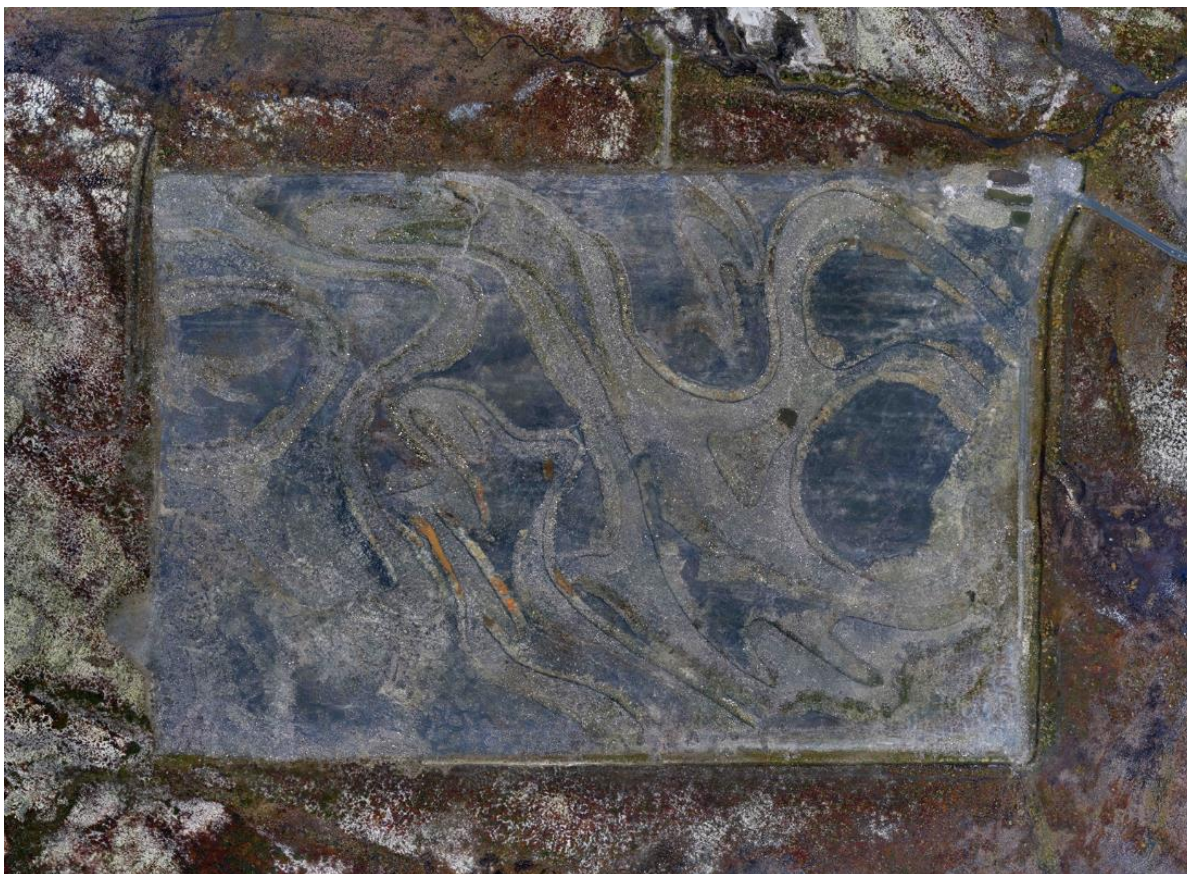
*Figur 6 HFK-sletta høsten 2015, fotografert fra drone 100 m over bakken. Bildet viser strukturene av terrengforming og omrøring i toppmassene. Grøfta under og til høyre på bildet vil bli fjerna i 2016 og bidra til utvisking av grensa på opprinnelig vegetasjon utover Stormyra.*

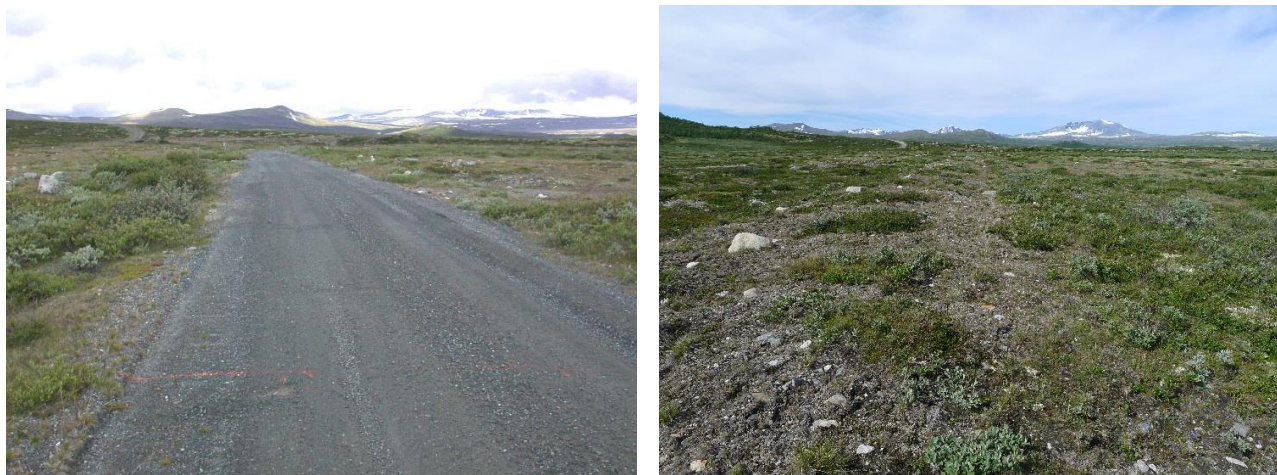
*Figur 7 Tilbakeført veg på Hjerkin, som del av Pilotprosjektet (strekningen kalles Mogop), før fjerning av vegen (t.v., år 2002) og etter 13 år (t.h., 2015).*

Erferingene fra Piloten, både på detaljnivå og landskapsnivå er svært viktige ved detaljplanlegging for fjerning av resterende vegnett. Hovedmetoden fra Piloten (uten bruk av frø eller andre tilsetninger) har nå blitt *Standardmetoden* ved fjerning av veger og anlegg i Hjerkin PRO.

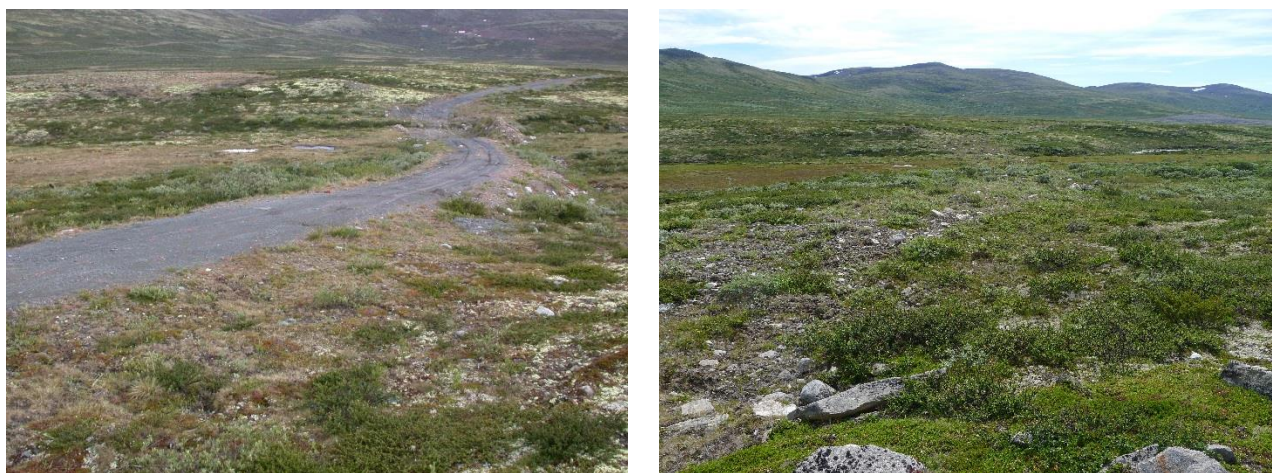
*Figur 8 Tilbakeført veg på Hjerkin, som del av Pilotprosjektet (strekningen kalles Bjønnbrodd), før fjerning av vegen (t.v., år 2002) og etter 13 år (t.h., 2015).*

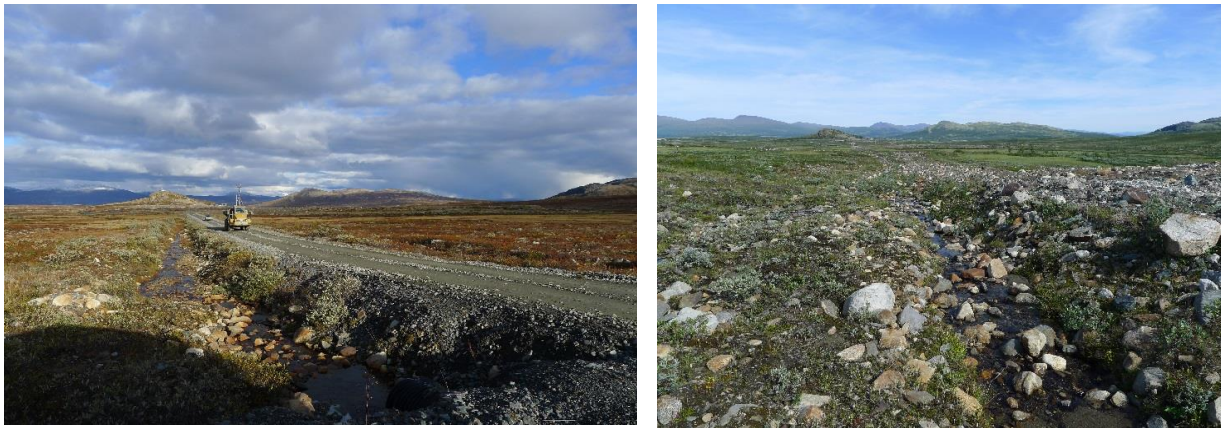
*Figur 9 Anleggene på Haukberget I før tilbakeføring (t.v., 2012) og etter 2 år (t.h., 2015).*

Arbeidet med å fjerne de store anleggene ute på Haugbergmyrene ble avsluttet i 2014 og store mengder masser ble enten kjørt ut til Storranden eller fordelt lokalt for landskapsforming. For å gjenopprette de opprinnelige vannvegene og strukturene i våtmarka var det viktig å fjerne masser helt ned til opprinnelig terreng. Også her ble det brukt torver og jord for å tilrettelegge for gjenvekst. Det er forventet god gjenvekst fordi det er god tilgang på vann. Det er etablert faste fotopunkter i de tilbakeførte anleggene for å følge den visuelle effekten av tiltakene. Tiltaket hadde en umiddelbar effekt og visuell inspeksjon i 2015 viste at gjenveksten er godt i gang (Figur 9).

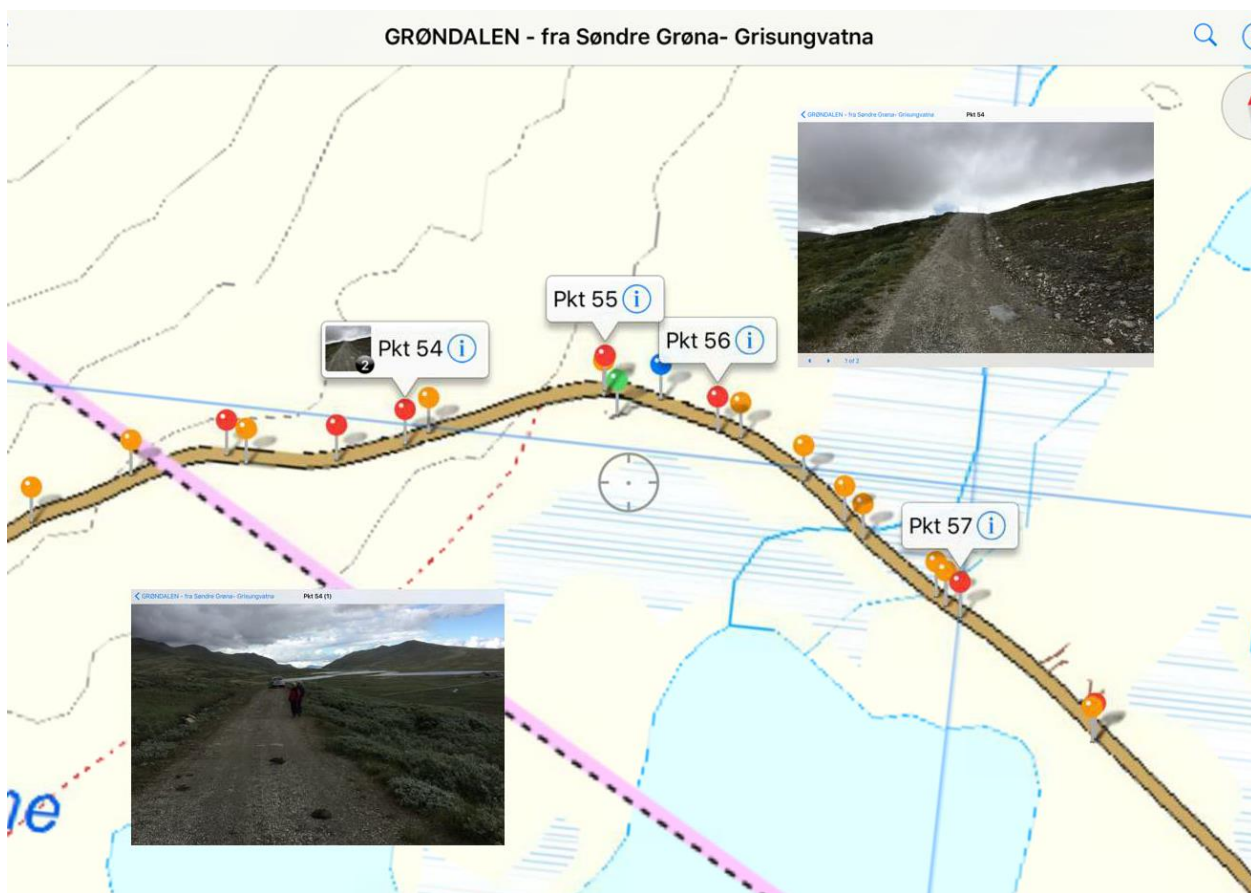
Figur 11 Bruk av nettbrett i felt med koordinater og bilder og tekst knyttet til eksplisitte punkter.

Georefererte kart på nettbrett (Figur 11) ble benyttet og oppdatert fortløpende i felt, dette for at både Forsvarsbyggs egne eksplosivressurser og entreprenør som blir valgt kan arbeide på samme plattform. Summen av dette blir et system som kategoriserer alle vegstreknene ned til ønsket detaljeringsgrad og fungerer som et godt verktøy for alle deltakere i prosjektet og er dermed også med på å redusere kostnader totalt sett.
