# HJERKINN PRO

# MILJØRAPPORT

DOKUMENTASJON FOR 2014

Hjerkinn PRO:  
Miljødokumentasjon 2014  
Forsvarsbygg Skifte Eiendom

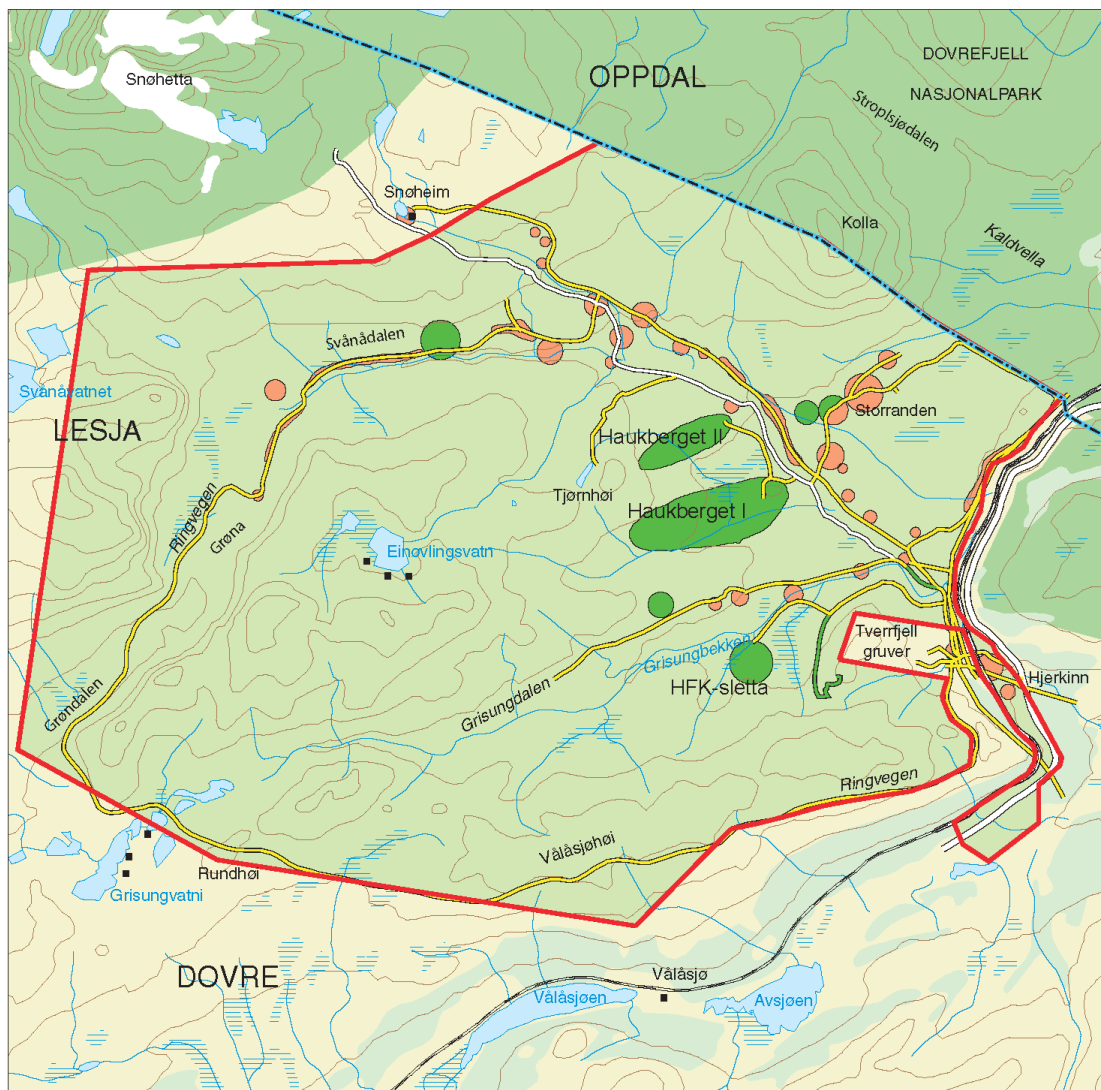
Figur 2 Oversikt over status for terrenginngrep

## Hjerkinnskytefelt

### INNGREP

Eksisterende Tilbakefort

- Skytefeltgrense
- ● Områder med større terrenginngrep
- — Forsvarets veger
- Offentlige veger
- Private veger
- Hytter

Samlet areal med ulike terrenginngrep er grovt beregnet til om lag 1.300 daa. Dette omfatter først og fremst vegger og plasser (853 daa), skyteanleggene på Haukberget (110 daa) og HFK-sletta (256 daa), samt enkeltinngrep, som demoleringsplassene og tomter for bygg. Jf fig 7.

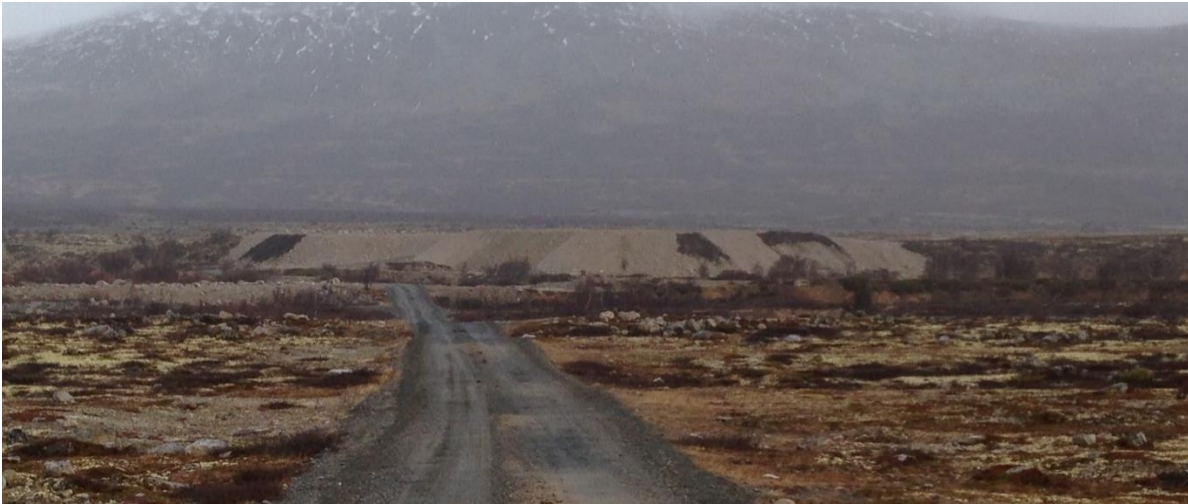
*Figur 3 Deponiområdet på Storranden sett fra Snøheimvegen etter påføring av lokal myrjord.  
Foto: F. Nyhagen, Forsvarsbygg.*

Skråningene rundt massedeponiene på Storranden er svært synlige fra E6 og Snøheimvegen og er kanskje det mest iøynefallende inngrepet fra skytefeltområdet for folk som passerer forbi. I tillegg gir de grove massene og delvis svært bratte skråninger et svært dårlig grunnlag for naturlig gjenvekst. Dersom det ikke gjennomføres vegetasjonstiltak, vil skråningene bli liggende som åpne sår i svært lang tid. Det er derfor vurdert tiltak som reduserer synligheten og gir et bedre utgangspunkt for vegetasjonsetablering og videre gjenvekst.

En valgte å legge på organisk jord i deler av skråningen og plante til disse arealene med vier. I tillegg foreslås å så til deler av skråningen med lokal sauesvingel. Ved å legge på jord vil den eksponerte flata brytes opp og bli mindre synlig i fjernvirkning. Jorda er i tillegg et godt medium for plantevekst. Lokale vierplanter er tilgjengelig (jf under). Sammen vil jord og vier stabilisere overflata og gi et bedre grunnlag for gjenvekst i en svært vanskelig lokalitet. Løsningene er i tråd med prinsippene for restaurering som gjelder for Hjerkinns PRO.

Det er hentet myrjord ved et lite tjern nær eksisterende veg i skytefeltet. Uttaket vil bli dekket av et utvidet vannspeil. Det ble brukt gummimatter for å hindre kjøreskader inn til uttaksområdet. Jorda ble påført i gjennomsnittlig 20 cm tykkelse i fire områder på ca 0,7 daa. De tre største områdene er hver på omtrent 200 m<sup>2</sup>, mens et mindre området lengst øst er på ca 60 m<sup>2</sup>. I juni 2015 vil det bli plantet 2000 vierplanter. Det settes tre planter per m<sup>2</sup> som tilsammen vil dekke 660 m<sup>2</sup>. Dette er litt tettere enn planteavstanden som er brukt på HFK, pga større behov for rask etablering av rotsjikt for å begrense erosjonsfare i skråninga.

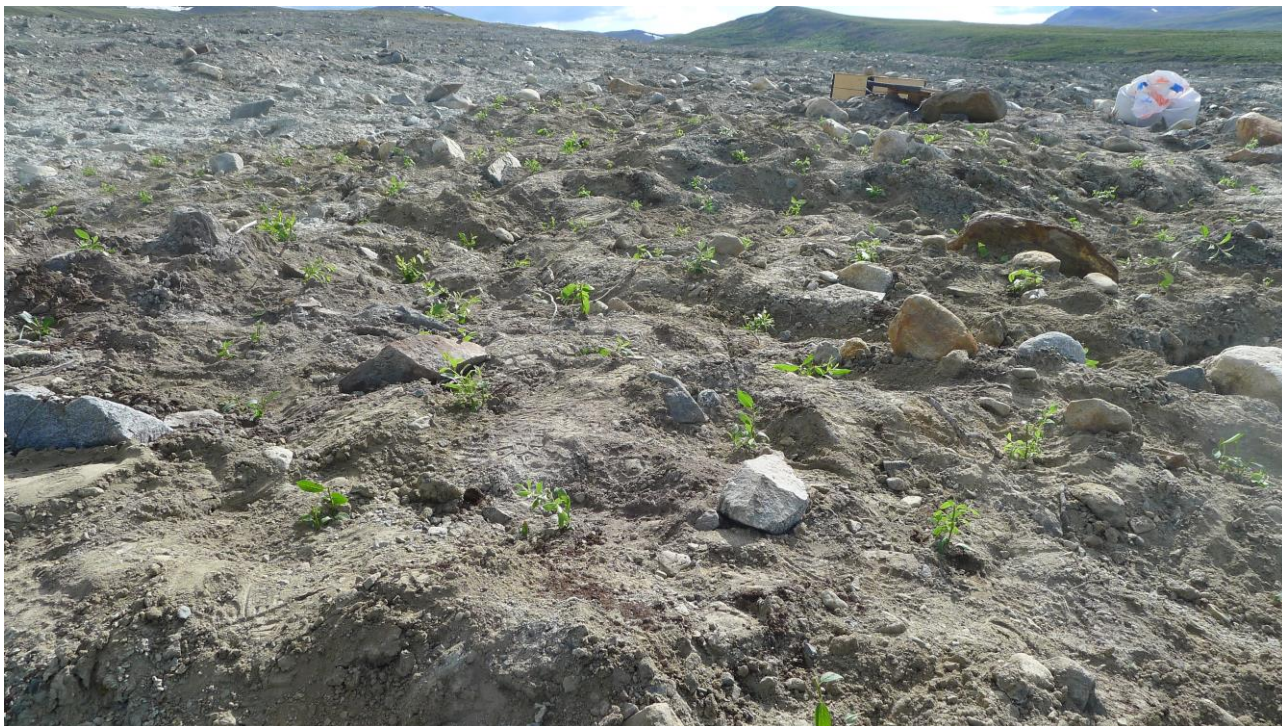
*Figur 5 Nyplanta vier på HFK-sletta. Foto: Dagmar Hagen, NINA*

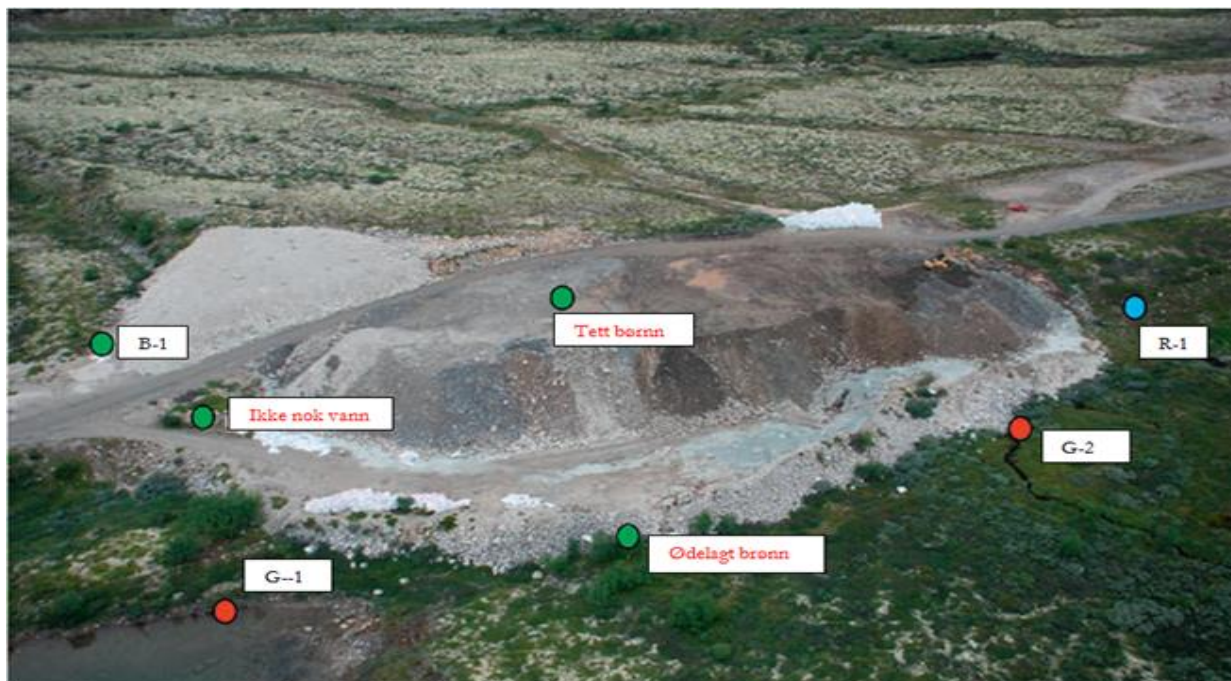
Figur 9 Figuren viser alle prøvetakingspunktene ved deponiet på Storranden. Fire av punktene (grønne) er miljøbrønner satt ned i grunnvannet, to (røde) er grunnvannsutslag og (blå R-1) er brønn for måling av bakgrunns verdier. En ny referansestasjon (R-2) er ikke med på bildet og befinner seg i utslag ca. 100 m til høyre for R-1.

I utslippstillatelsen for Hjerkinns skytefelt er det forutsatt overvåking av grunnvannet under og nedstrøms deponiene for forurensede masser på Storranden. Deponiene overvåkes for å kontrollere at tungmetaller ikke lekker ut i grunnvannet. Overvåkingen i 2014 ble gjennomført ved prøvetaking av en brønn, et grunnvannstjern, et grunnvannsig og to referanstasjoner. Tidligere prøvetatte brønner var enten ødelagt pga av utfylling, eller for lite vann pga siltinntrengning i brønnen, se figur 9.

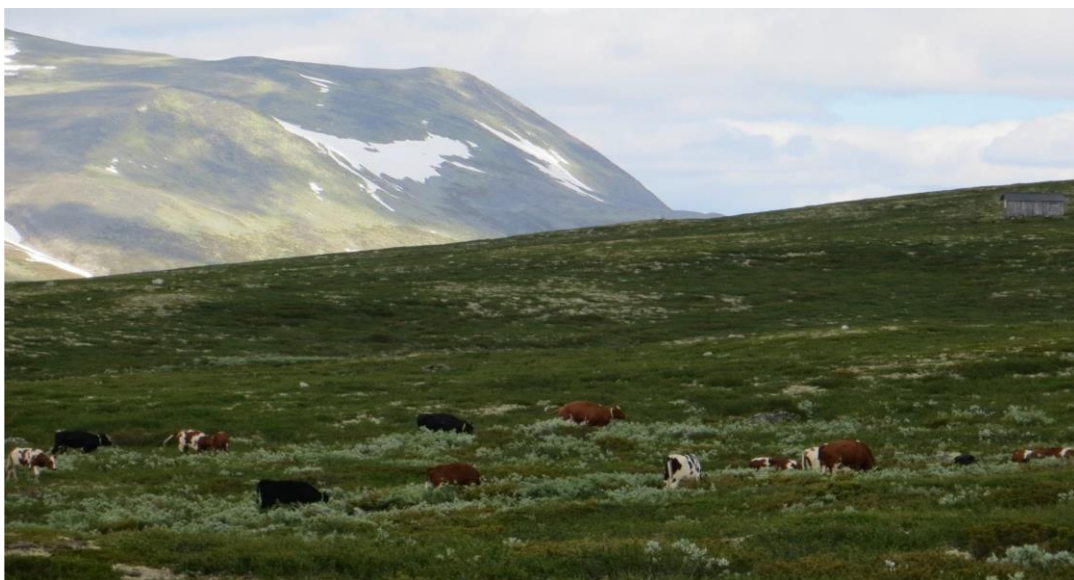
Det ble ikke avdekket splintproblemer i 2012, med 16 beitedyr. Prosjektet ble videreført i 2013 med 25 dyr og i 2014 med 24 storfe fra to besetninger. Dyra var 37 dager på beite i skytefeltområdet.

*Figur 10 Storfe med magnet i vom på beite i 2014. Kolla i bakgrunnen.*

Beiteprosjektet er avsluttet, idet resultatet fra forsøk i tre beitesesonger av Forsvarsbygg anses å gi tilstrekkelig dokumentasjon på at det er liten risiko for husdyrskade fra metallfragmenter i det nedlagte skytefeltet. Mattilsynet anser at dyrevelferden for storfebeite synes godt ivaretatt ved på Hjerkinns skytefelt. Tilsynet har tidligere anbefalt at det i storfe som beiter i området, bør legges ned magnet som forebyggende tiltak. Slike magneter er relativt vanlig brukt i norsk husdyrbruk. Forsvarsbygg Skifte eiendom vil opprettholde dialogen med fjellstyrene for videre prosess mhp storfebeite i det nedlagte skytefeltet.
