Forsvarsbyggs skyte- og øvingsfelt  
Program Tungmetallovervåkning  
2013

***MO-Nord***

Forsvarsbyggs skyte- og øvingsfelt  
Program Tungmetallovervåkning 2013  
MO-Nord

| <i>Rapport nr./Report No.:</i><br>Futura rapport: 565/2014<br>Bioforsk rapport: 9(67) 2014 | <i>ISBN-nr. (Bioforsk)</i><br>978-82-17-01264-1 | <i>Antall sider/Number of pages:</i><br>67 | <i>Antall vedlegg/Number of appendices:</i><br>1 |

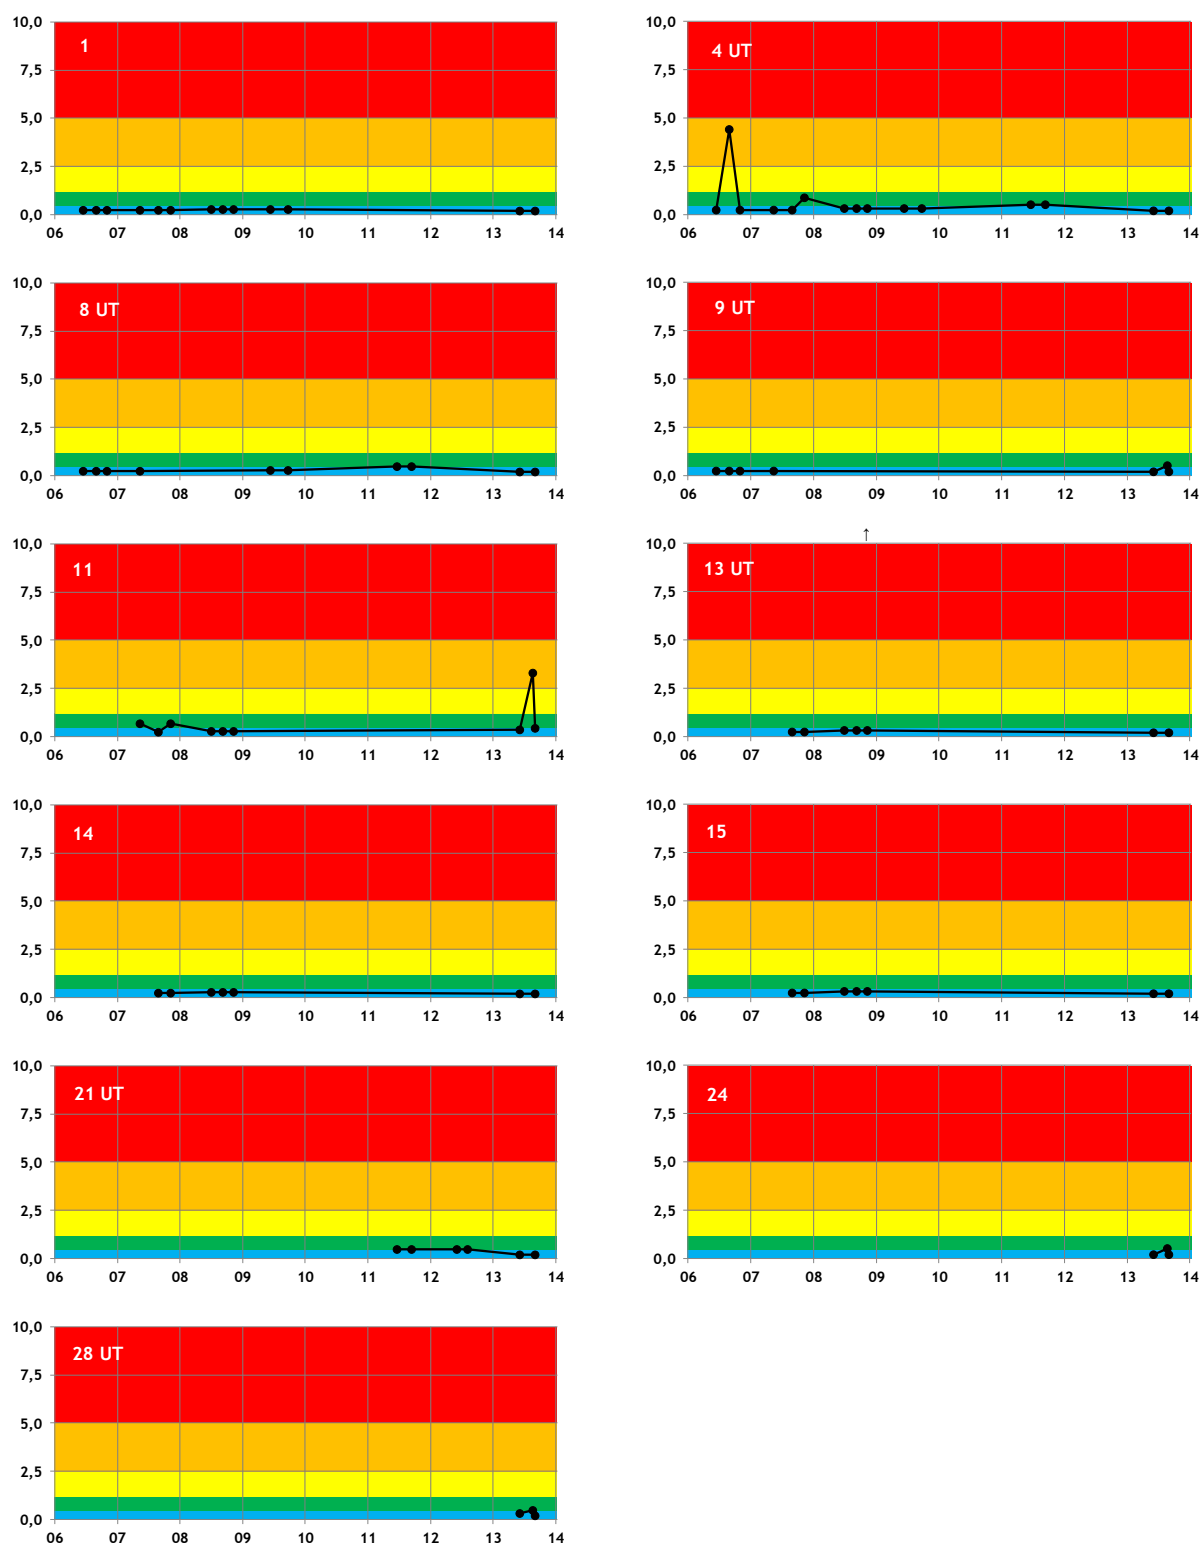
**Figur 3.** Analyseresultater for bly i perioden 2006-2013. Før 2010 ble analyseresultater under deteksjongrensen (dg) rapportert som dg/2. Fra 2010 ble tilsvarende resultater rapportert som dg. UT betyr at punktet representerer vannkvalitet som drenerer ut av feltet.

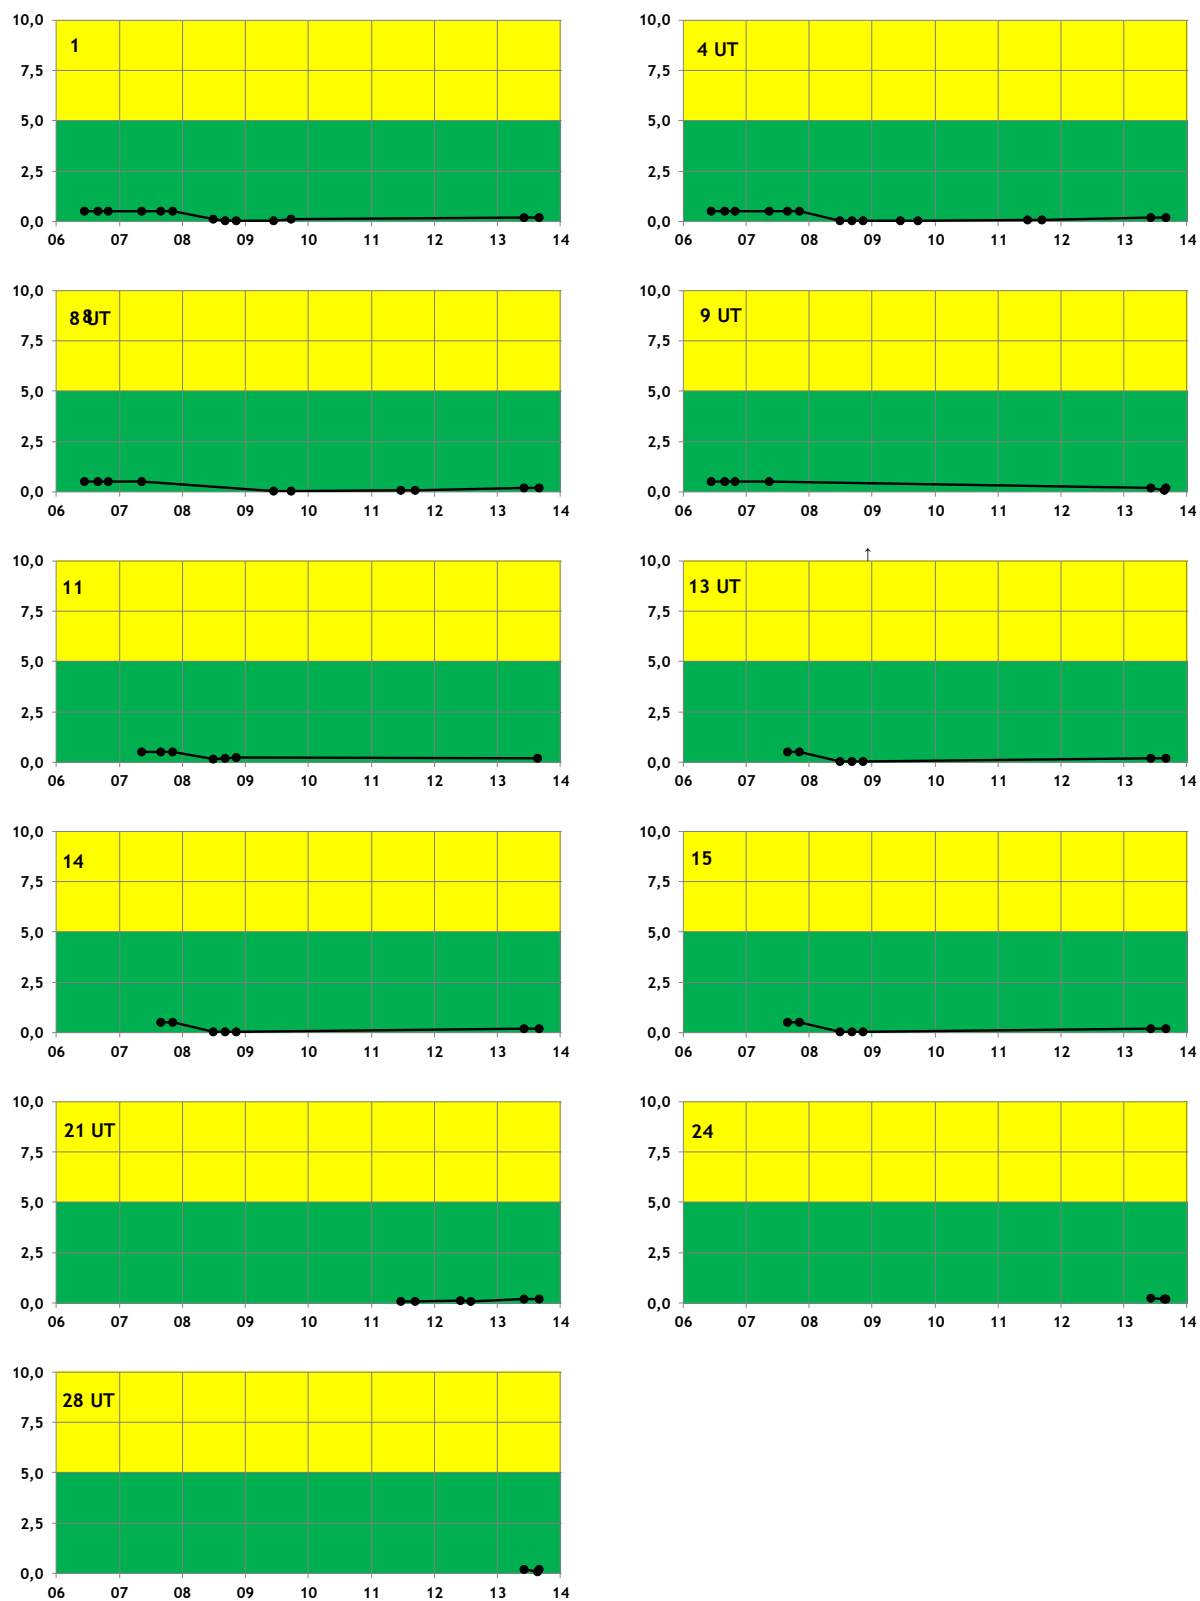
**Figur 5.** Analyseresultater for antimon i perioden 2006-2013. Før 2010 ble analyseresultater under deteksjonsgrensen (dg) rapportert som dg/2. Fom 2010 ble tilsvarende resultater rapportert som dg. UT betyr at punktet representerer vannkvalitet som drenerer ut av feltet.
