**Forsvarsbyggs skyte- og  
øvingsfelt**

**Program tungmetallovervåking  
2014**

**Markedsområde vest**

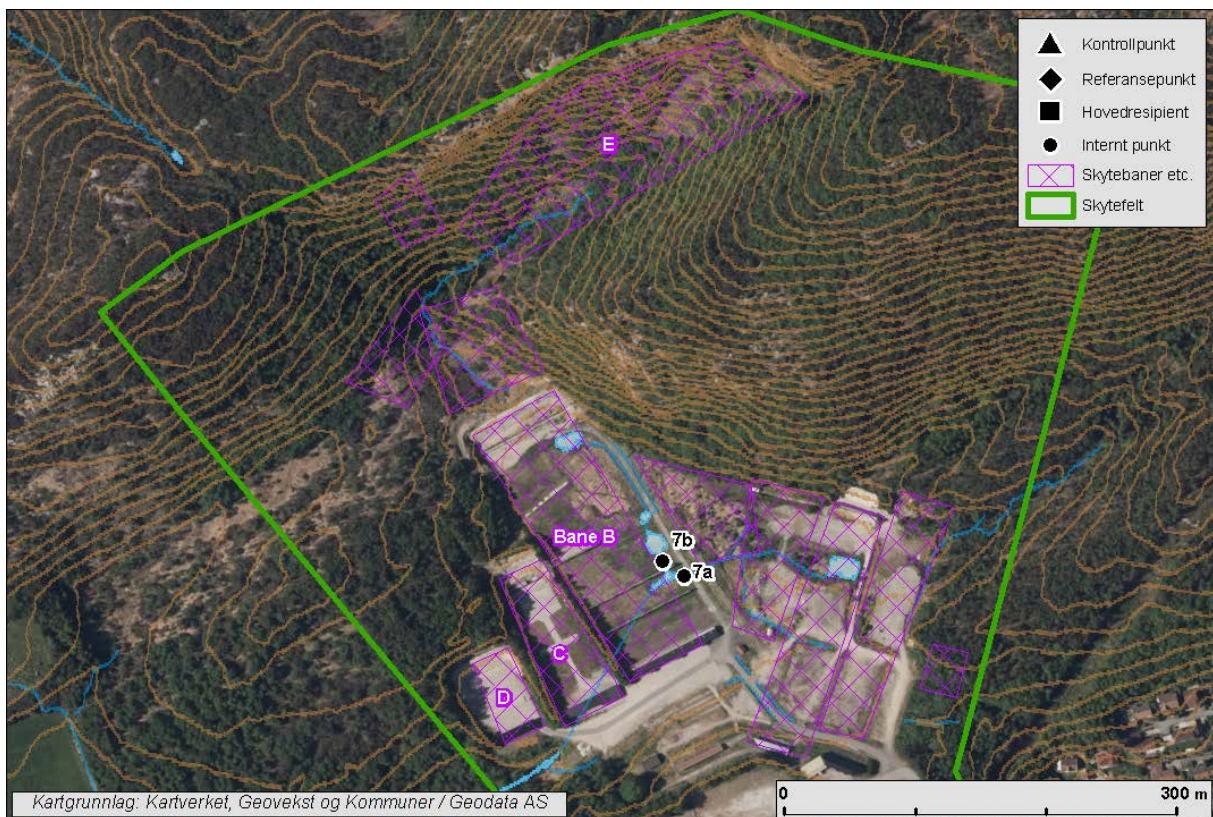
Figur 52: Lokalisering av punkt 7a og 7b, Vatne.
