Overvåking av tre innsjøer ved Harstad- Narvik flyplass, Evenes 2021

Overvåking av tre innsjøer ved Harstad-Narvik flyplass, Evenes 2021

63110.01

Forsvarsbygg

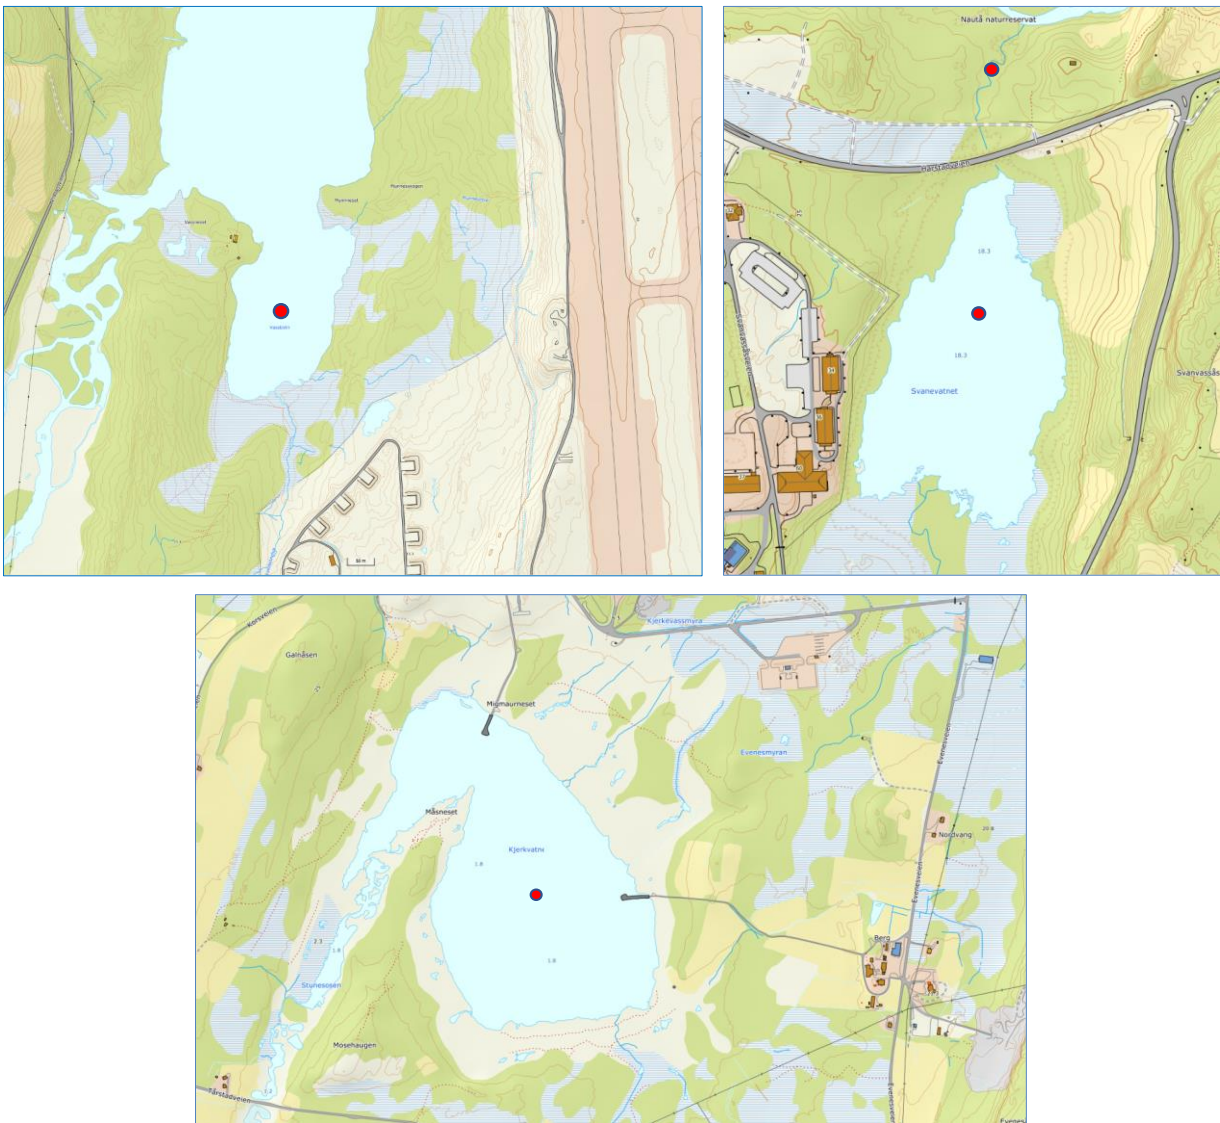
Figur 2. Kart over prøvetakingsstasjonene for kjemiske- og biologiske kvalitetselementer, samt hydrografi i Lavangsvatn (Vassbotn), Svanevatn m/utløpsbekk og Kjerkvatn 2021. (Kilde: norgeskart.no).

Prøvepunktene er vist i Figur 1 og Figur 2 og koordinatene er vist i Tabell 2.

Begroingsalger og heterotrof begroing; Prøvetaking i utløpsbekken fra Svanevatn ble gjennomført i to perioder; 26. mai og 20. august 2021. Nøyaktig plassering av prøvepunktene ble gjort i felt etter vurdering av strøm- og substratforhold. Prøvepunktene er vist i Figur 1 og Figur 2 og koordinatene er vist i Tabell 2.

Bunndyr: Bunndyrundersøkelsene i utløpsbekken fra Svanevatn ble gjort 30. oktober 2021. Nøyaktig plassering av prøvetakingsstasjoner ble gjort ved prøvetakingen i felt etter faglige vurderinger av substratforhold og vannhastighet. Prøvene ble tatt for semi-kvantitative og kvalitative analyser (artssammensetning og relativ tetthet). Prøvepunktet er vist i Figur 2, og koordinatene er vist i Tabell 2.

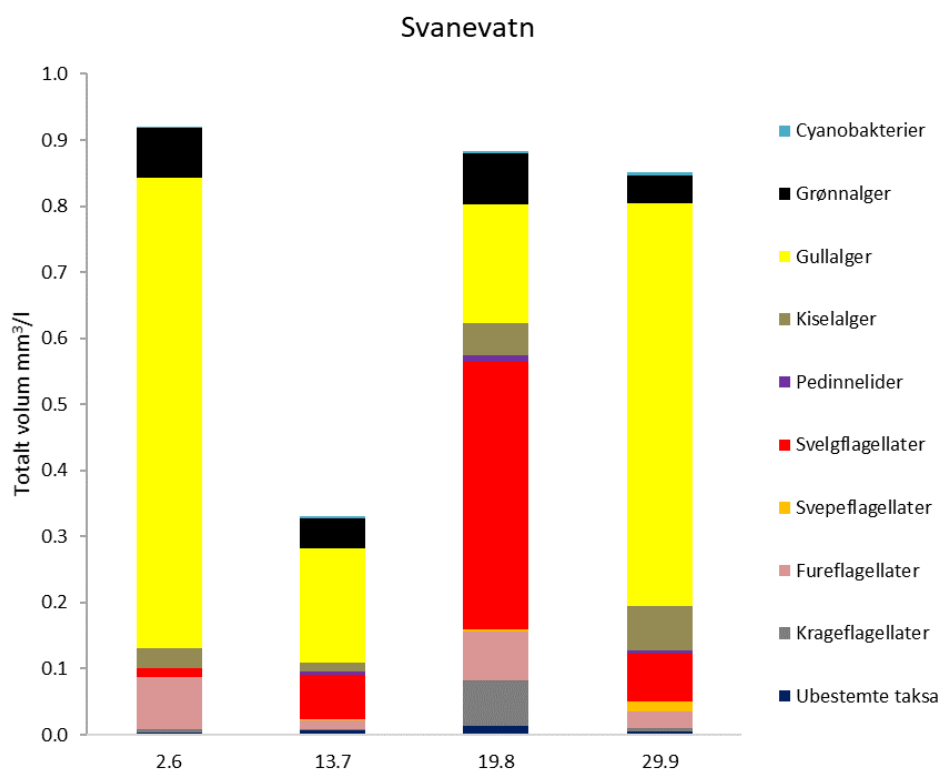
Svanevatn er en kalkrik, klar innsjø og klassegrensene og referanseverdiene for interkalibrert vanntype L-N1 ble benyttet. Det totale volumet av planteplankton hadde forholdsvis høye verdier og dette ga Svanevatn tilstandsklasse III-Moderat for denne parameteren. Resultatene for klorofyll *a* - målingene tilsvarte tilstandsklasse I-Svært god. Gullalger utgjorde det meste av planteplanktonet, unntatt i august da det ble observert mest svelgflagellater (Figur 5). I tillegg ble det observert grønnalger, kiselalger og fureflagellater. Sammensetningen av planteplanktonet (PTI) viste et planteplanktonsamfunn som indikerte svært god tilstand. Det ble observert lave konsentrasjoner av cyanobakterier i prøvene, og indeksen Cyano_{max} indikerte svært god tilstand. Totalvurderingen av planteplanktonet i prøvene ga nEQR på 0,75 som gjorde at Svanevatn fikk tilstandsklassen I-God. De kvantitative planktonanalysene er vist i Vedlegg 6.3.

Figur 5. Sammensettingen av planteplanktonsamfunnet i Svanevatn 2021.

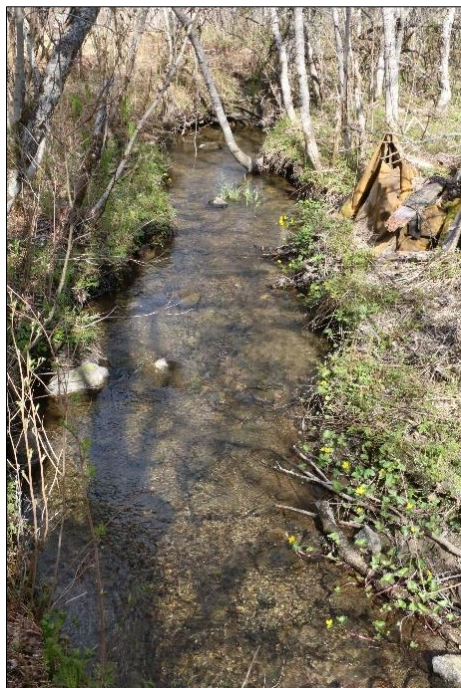
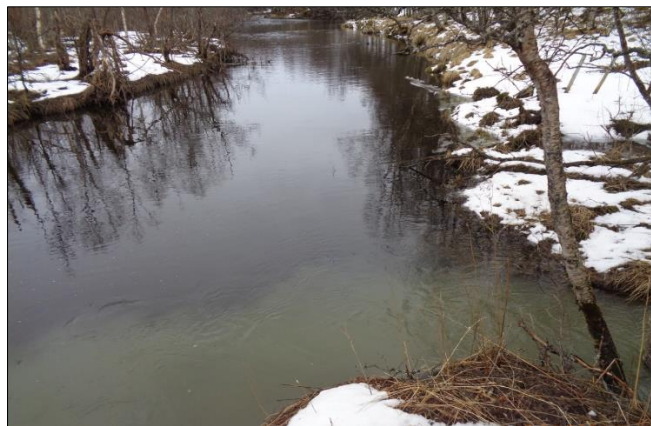
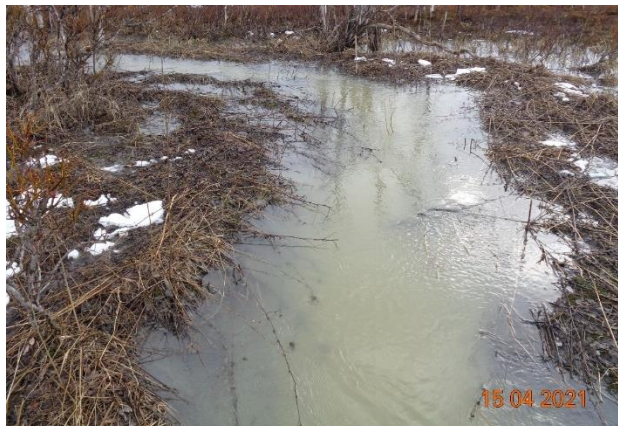
Bekken er ikke optimal for bunndyrsprøvetaking med bakgrunn i substratforhold. På strekninger der det var mulig å ta prøver var grus og steinsubstratet delvis tettet igjen av finpartikkeløse masser/slam og med lite hulrom som gir gode leveforhold for bunndyr. Dette kan ha påvirket prøveresultatet. Substratforholdene er i all hovedsak antatt å være naturlige for bekken, men utslipp av slamholdig vann fra anleggsvirksomheten på flyplassområdet til nedre deler av Svanevatn kan ha bidratt til økt slam/partikkelinnhold og gjentetting av bunnsubstratet i utløpsbekken.

Figur 6. Bilder øverst er fra utløpsbekken fra Svanevatn i området for prøvetaking av bunndyr og begroing 2021. Venstre bilde under (tatt 15. april 2021) er fra nederst i utløpsbekken der denne renner ut i Nautåa, og viser slamholdig vann fra Svanevatn. Høyre bilde under viser slamholdig vann i tilførselsbekk til Svanevatn fra anleggsområdet samme dato.

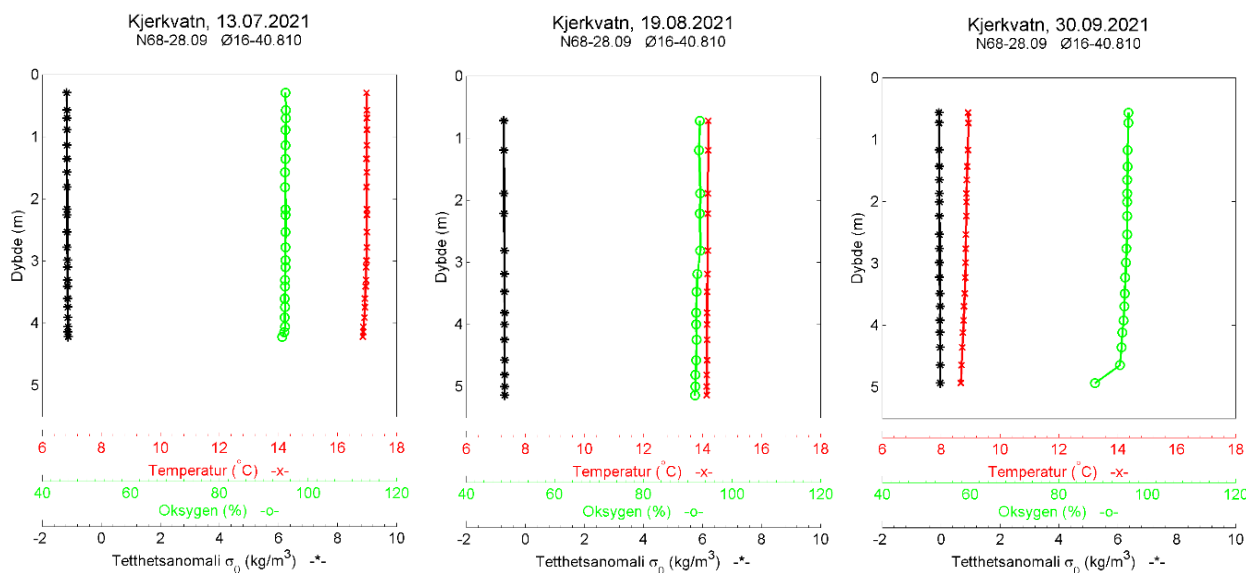
De hydrografiske registreringene i Kjerkvatn viste ingen oksygenstokk i de tre periodene med målinger (Figur 7). Metning lå på 95 % gjennom hele vannsøylen. Temperaturmålingene viste at det var full sirkulasjon i vannmassene gjennom hele sommeren. På grunn av instrumentfeil er målingene fra juni utelatt.

Figur 7. Hydrografiske målinger i Kjerkvatn 2021.

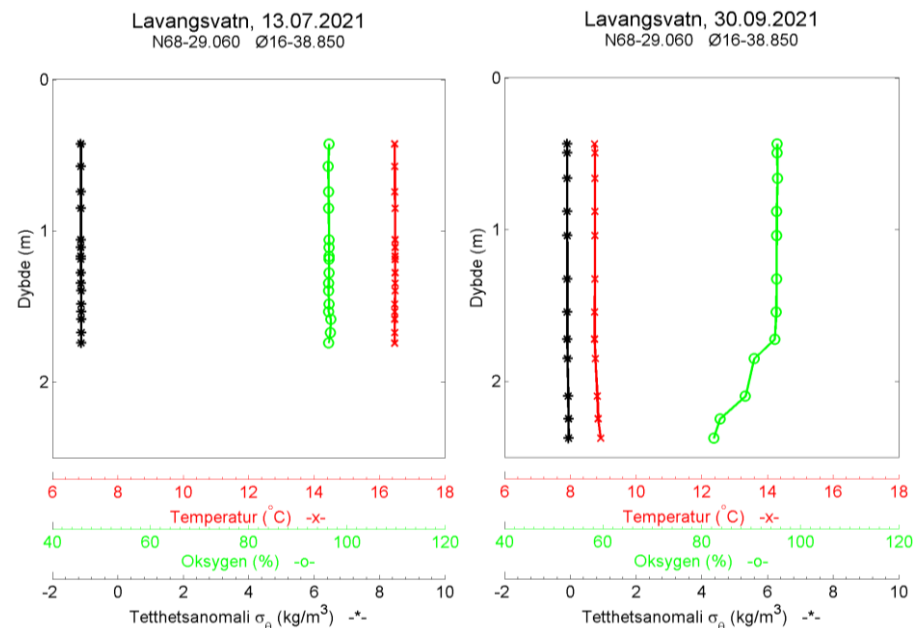
De hydrografiske registreringene i Lavangsvatn viste ingen oksygensvikt i de to periodene med målinger (Figur 8). Metning lå på 95 % gjennom hele vannsøylen i juli. I september var det en begynnende reduksjon i bunnvannet, men metningen lå fortsatt på >80 %. Temperaturmålingene viste at det var full sirkulasjon i vannmassene gjennom hele sommeren og høsten.

Figur 8. Hydrografiske målinger i Lavangsvatn (Vassbotn) 2021.

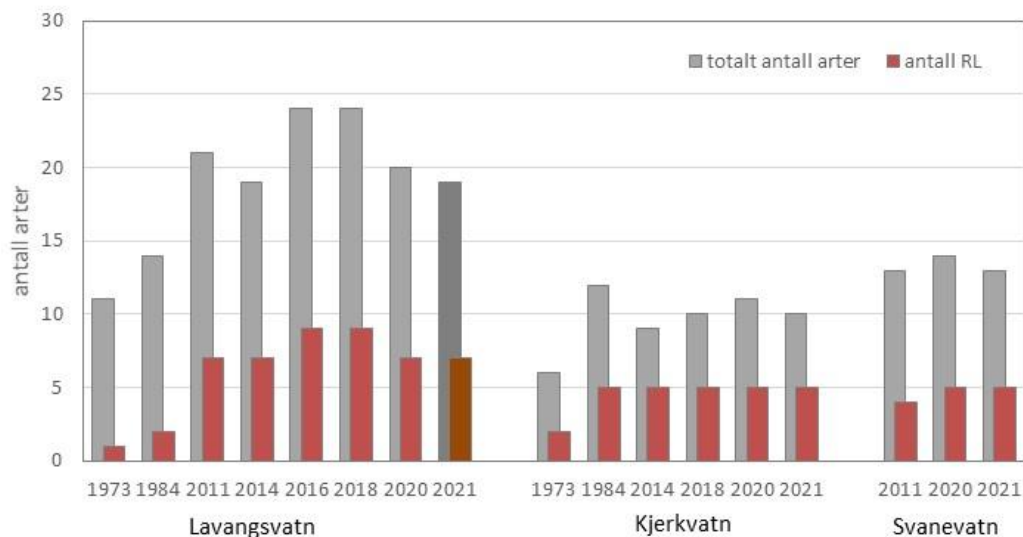
Feltregistreringene i 1973 og 1984 er foretatt uten båt og derfor noe mangelfulle. I 1973 ble det heller ikke foretatt artsregistreringer i kransalgevegetasjonen, og dette er en viktig årsak til noe lavere artsantall det året. I de øvrige årene har artsantallet holdt seg på omtrent samme nivå. Mange arter danner store bestander i alle innsjøene, mens noen arter har mer sparsom utbredelse. Slike kan være lett å overse og dette er nok årsaken til små variasjoner i artsantall de senere årene (Figur 9). Artsantallet viser ingen nedgang i noen av innsjøene. Vassbotn utgjør bare en liten del av Lavangsvatn og artsantallet er naturlig nok lavere enn totalt for innsjøen.

Figur 9. Endringer i totalt artsantall (grått) og antall rødlistearter (rødt) for Lavangsvatn, Kjerkvatn og Svanevatn. Registreringene i Vassbotn i 2021 er lagt inn sammen med data for hele Lavangsvatn og vist med mørkere farge. Data fra Folkestad (1973), Granmo m.fl. (1985), Mjelde & Brandrud (1990), Mjelde m.fl. (2012), Mjelde og Dahl-Hansen (2018), COWI (2020), Mjelde og Schneider (2020), samt upubliserte data fra Mjelde 2014, 2016 og 2020.

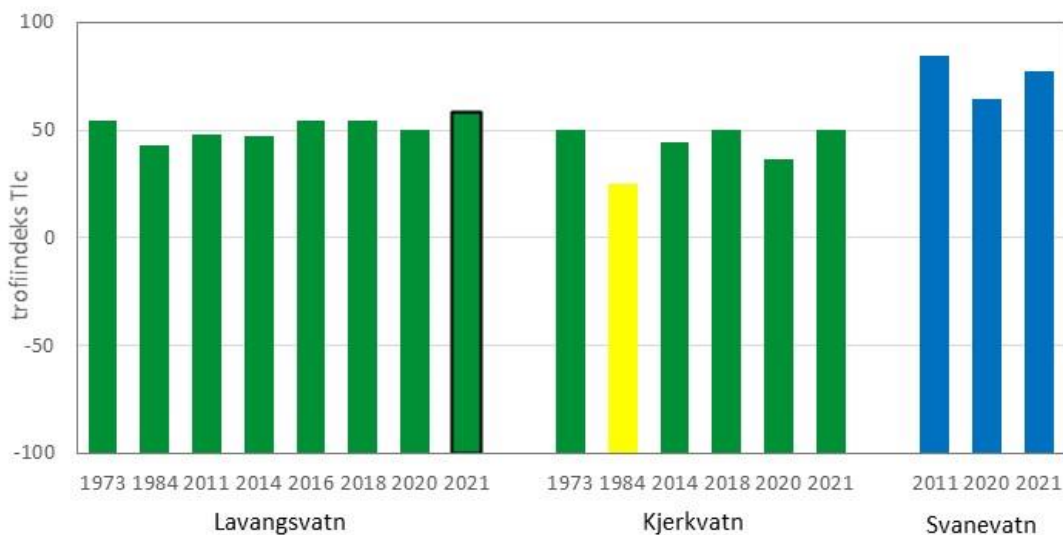
Økologisk tilstand i forhold til eutrofiering har vært stabilt god i alle tre innsjøene helt siden de første registreringene vi har og fram til i 2021 (Figur 10). Noe dårligere tilstand i Kjerkvatnet i 1984 kan skyldes feltmetodikken.

Figur 10. Variasjoner i økologisk tilstand for Lavangsvatn, Kjerkvatn og Svanevatn. 2021-data i forhold til tidligere undersøkelser. Registreringene i Vassbotn i 2021 er lagt inn sammen med data for hele Lavangsvatn og markert med svart ramme.

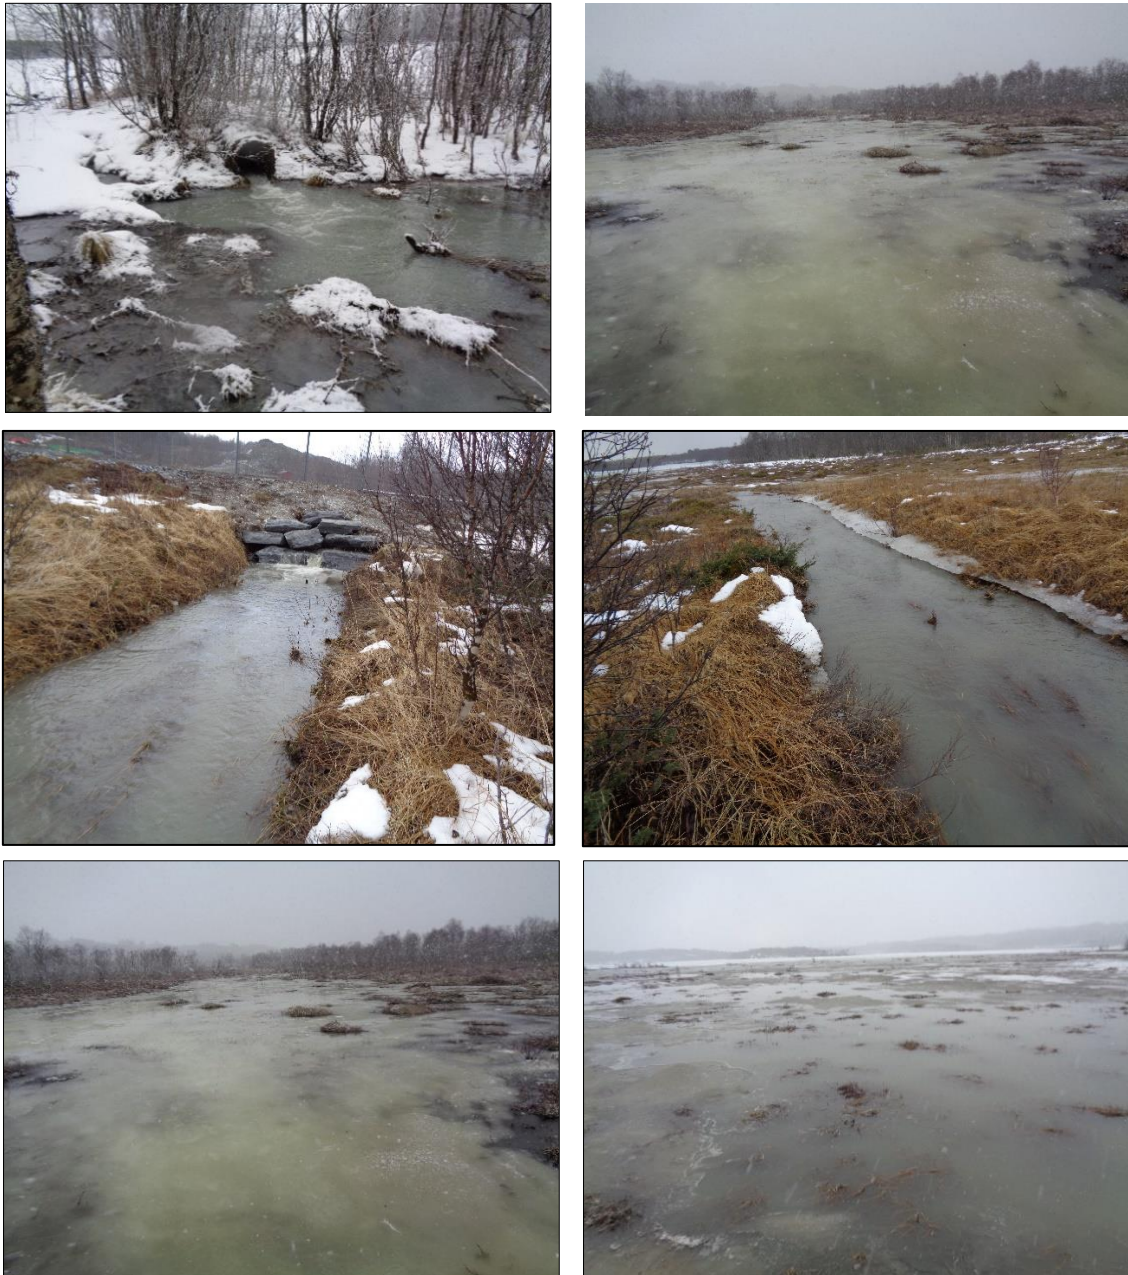
Figur 11. Bilder fra spredning av slam og finpartikulært materiale mot Kjerkvatn fra anleggsområde i søndre del av flyplassområdet våren 2021. (Foto: Anja Julie Nilsen, Forsvarsbygg).

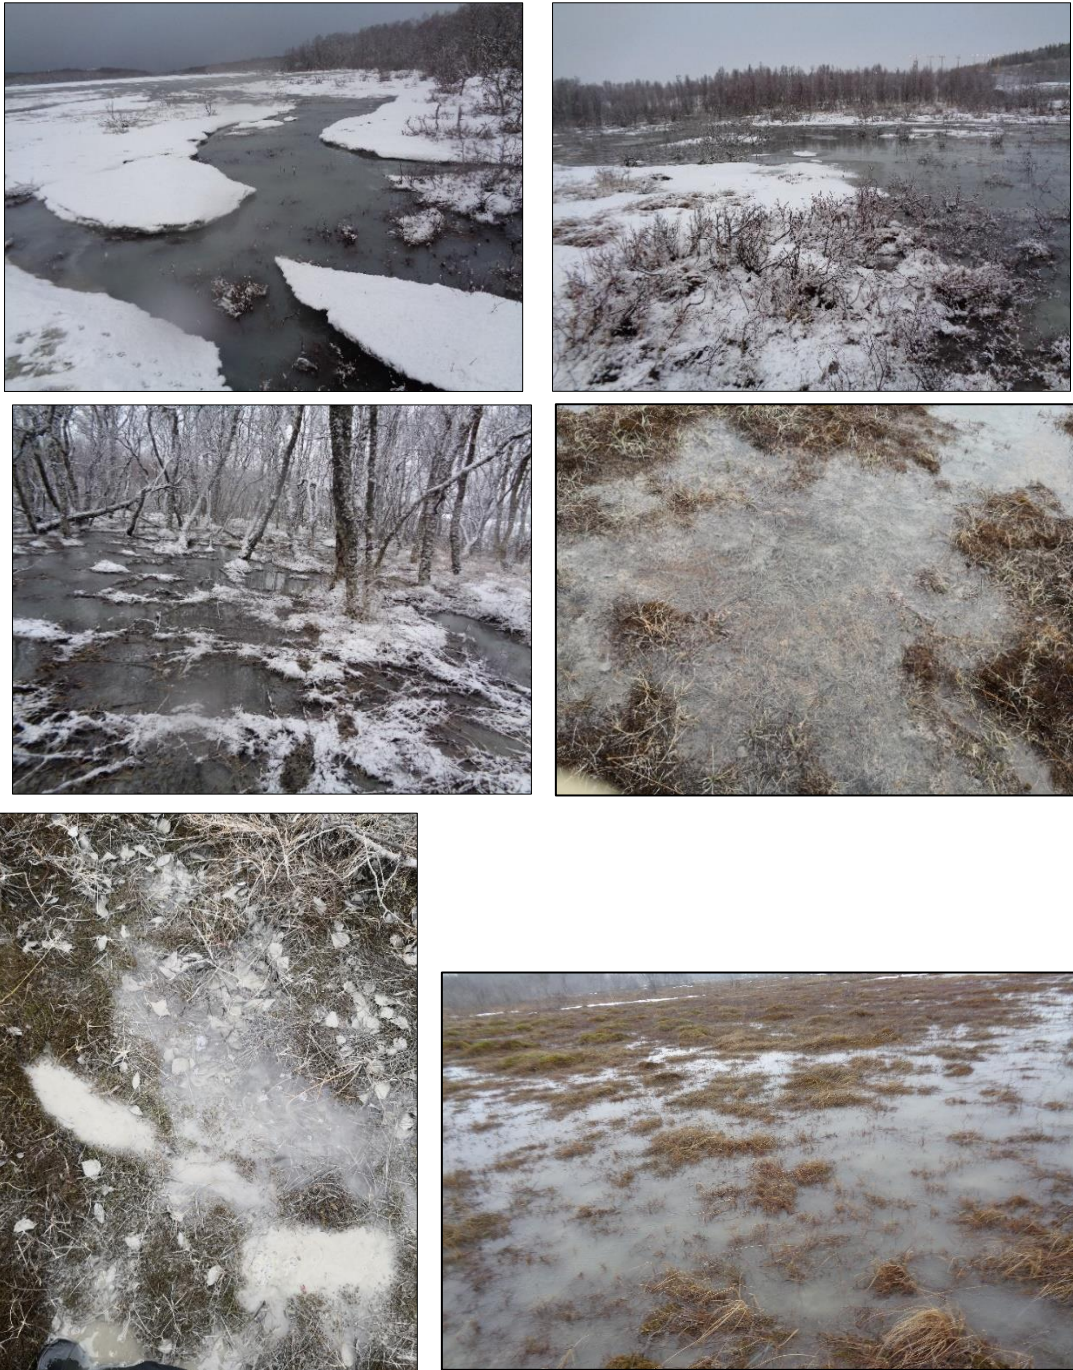
Figur 12. Slamavstning på myrområde ved Kjerkvatn april 2021. (Foto: A. J. Nilsen, Forsvarsbygg/G. A. Dahl-Hansen, Apn).

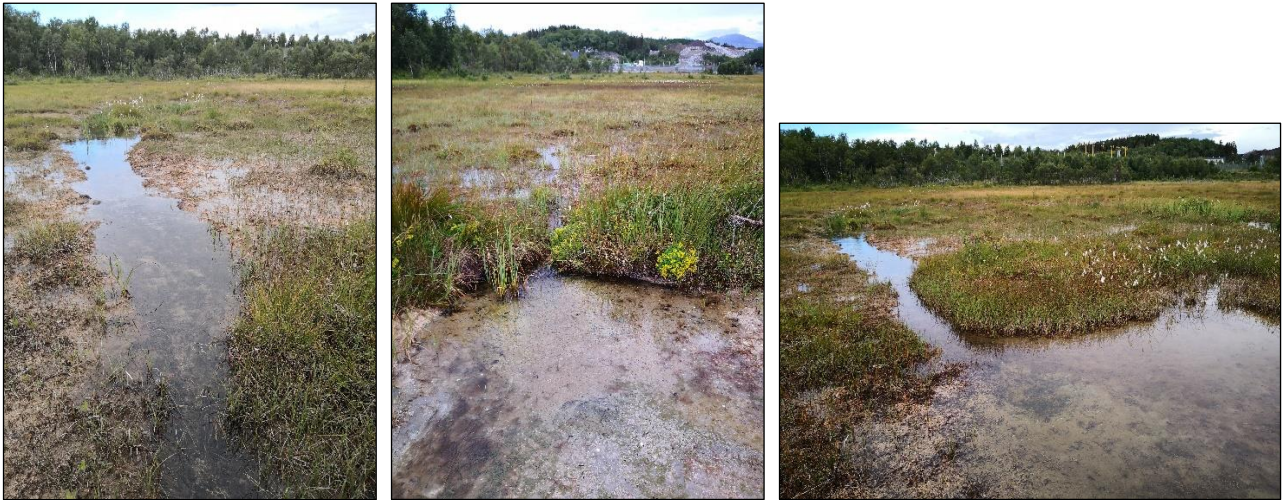
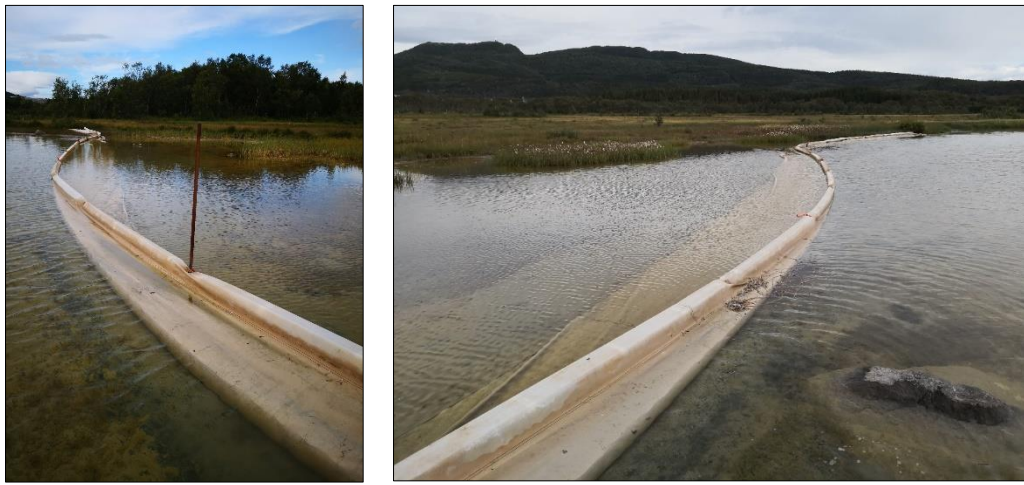
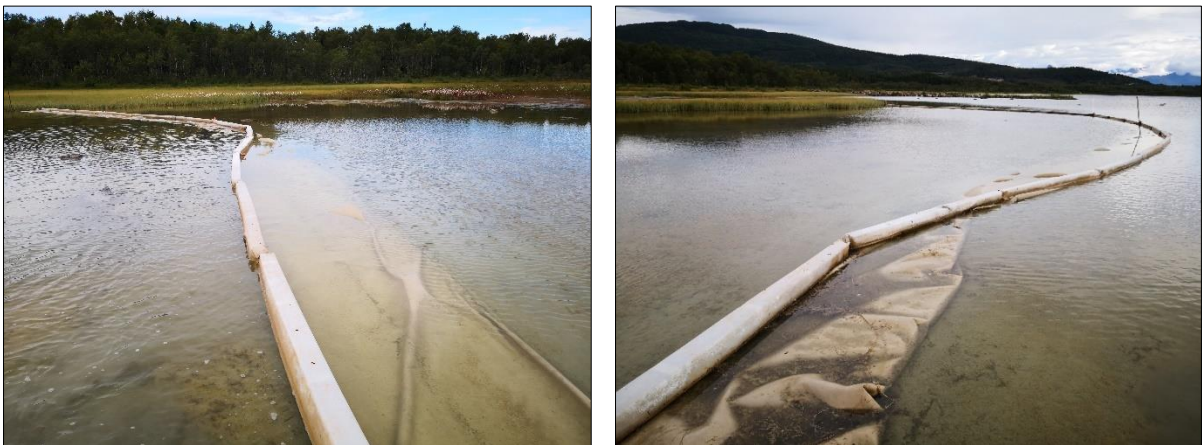
Figur 13. Bilder av slam-avsetninger i innløpsbekk til Kjerkvatn fra anleggsområdet, og siltduk lagt ut i Kjerkvatn for å hindre videre spredning til Kjerkvatn av finpartikulært materiale avsatt i omkringliggende terreng, august 2021. (Foto: G. A. Dahl-Hansen, Apn).

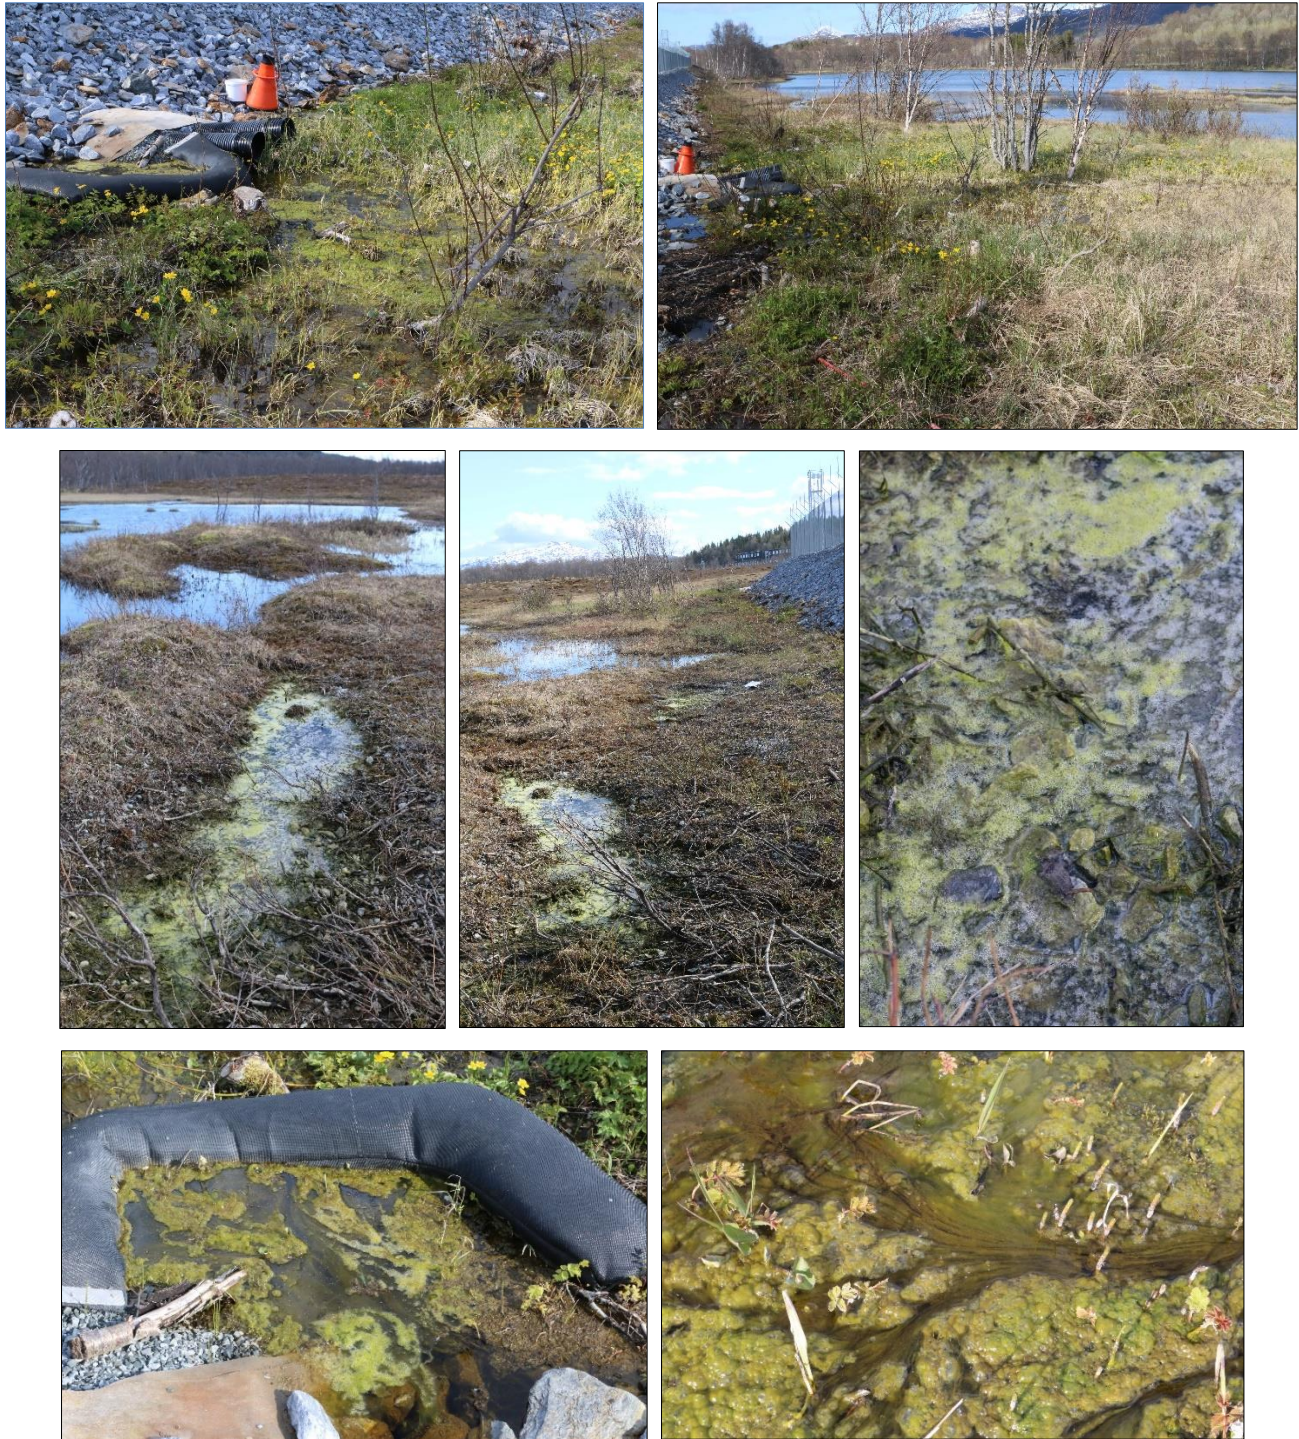
Figur 14. Bilder av område ved utslipp fra dreneringsrør og sivevann fra fyllingskant til Svanevann fra bebygd flyplassområde, mai 2021. Stor algevekst i utløpsområde tyder på høyt innhold av næringsalter i dreneringsvannet.

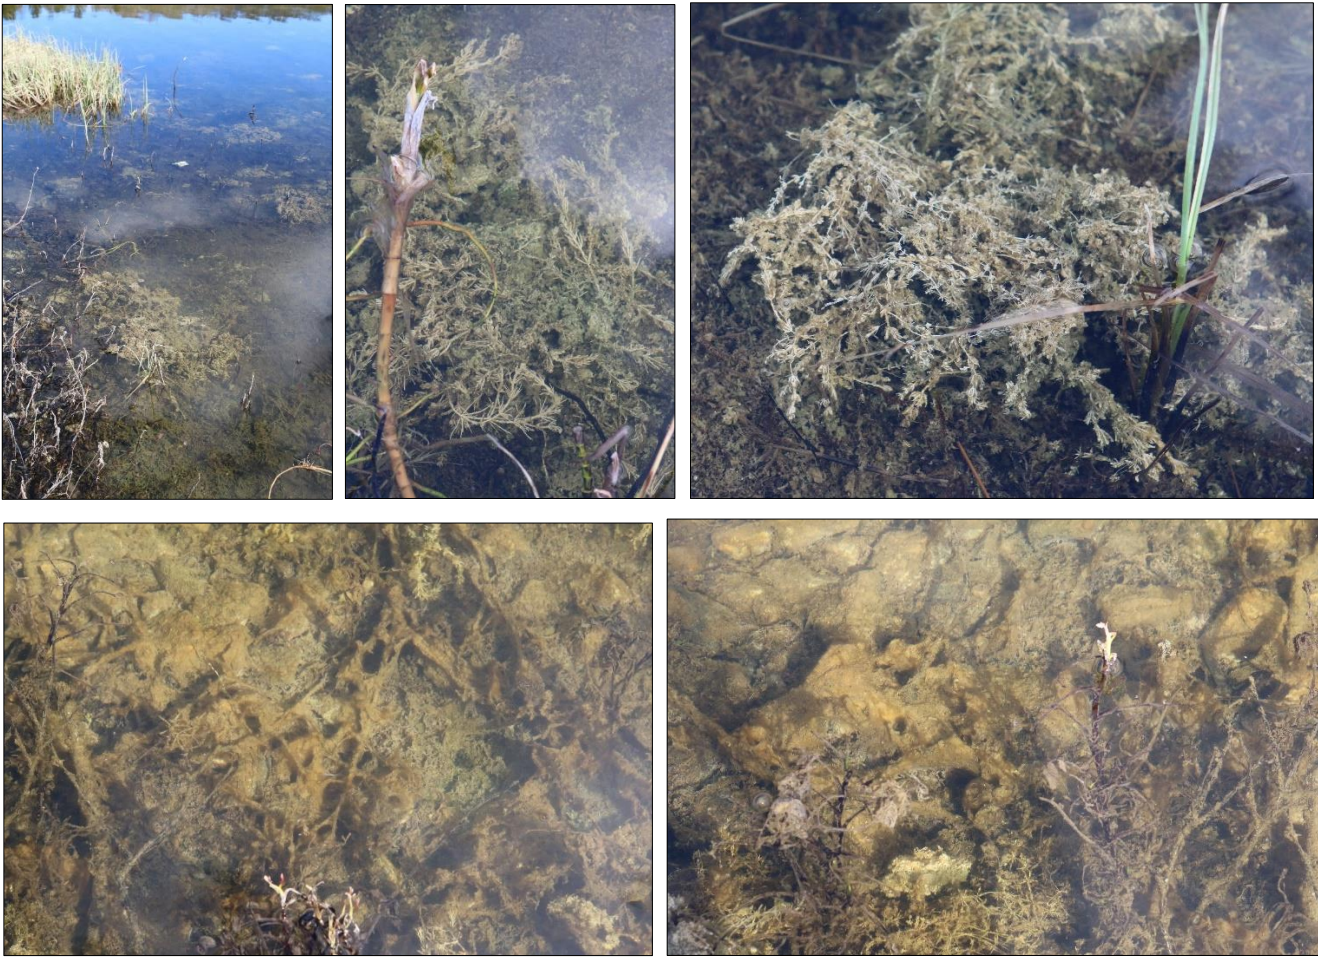
Figur 15. Bilder av naturlig kalkutfelling (øverst) og påslag av kiselalger på kransalger (nederst) i Svanevann, mai 2021.
