# Miljørappport 2017

Hjerkinns PRO

Forsvarsbygg rapport 2019/POA/PS I | 29. november 2019

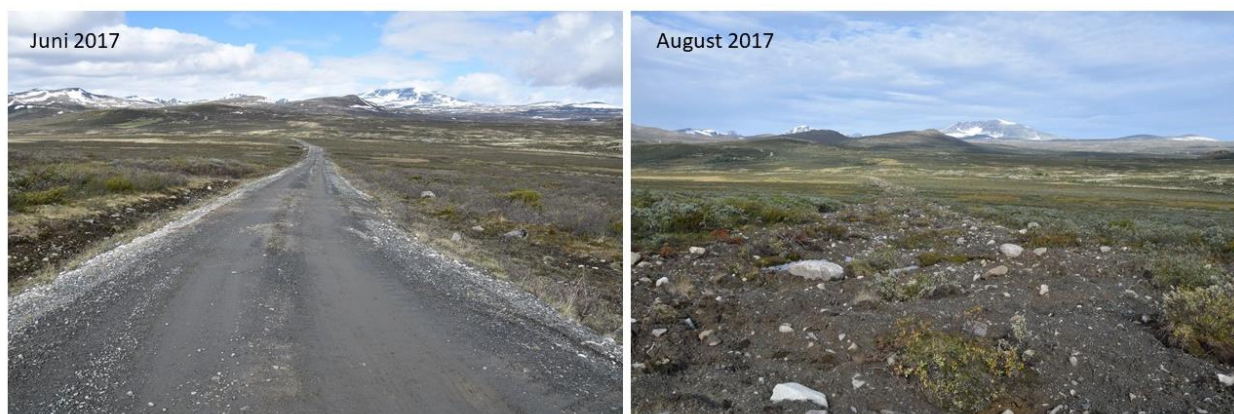
**Figur 4.** Veien inn til HFK. Bildene viser en vegstrekning som ble fjernet med fjernstyrt anleggsmaskin gjennom fuktig vierhei (før fjerning av veg til venstre, etter fjerning til høyre).

Veien ble fjernet med bruk av standardmetoden som er etablert i prosjektet. Jordmassene og vegetasjon i grøfta ble lagt til side, overskuddsmasse fra veglegemet ble kjørt bort eller brukt til igjenfylling av grøfta langs veien. Terrenget ble forma til omgivelsene og til slutt ble jord og vegetasjon lagt tilbake på toppen som grunnlag for gjenvekst av ny vegetasjon (**Figur 4 og 5**). Der det var svært lite vegetasjon i det opprinnelige vegarealet kunne det hentes inn vegetasjonstuer fra sideterreng, men ikke utenfor rekkevidden av gravemaskinen. Dette ble benyttet i noen grad langs de skrinne strekningene.

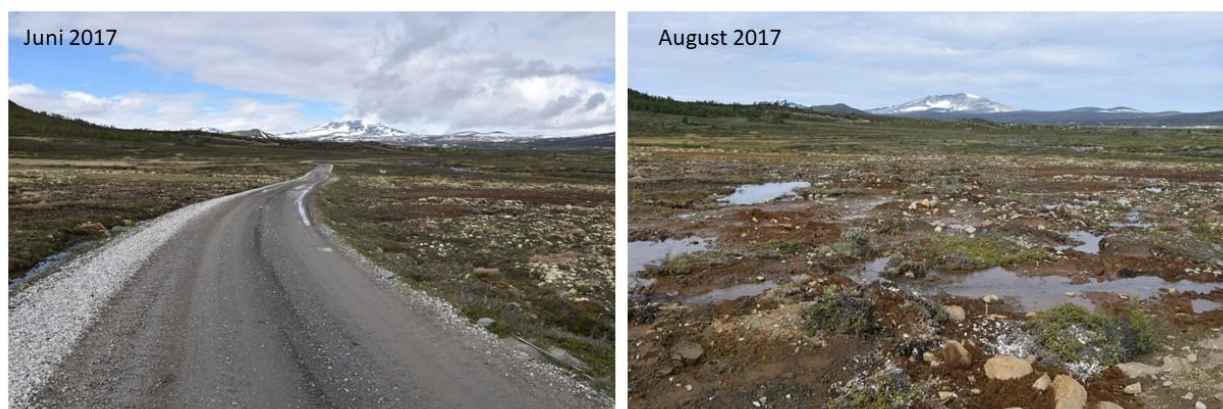
**Figur 5.** Veien inn til HFK. Bildene viser en vegstrekning som ble fjernet med bemannet anleggsmaskin gjennom en mosaikk av lynghei og fuktig grasmark (før fjerning av veg til venstre, etter fjerning til høyre).

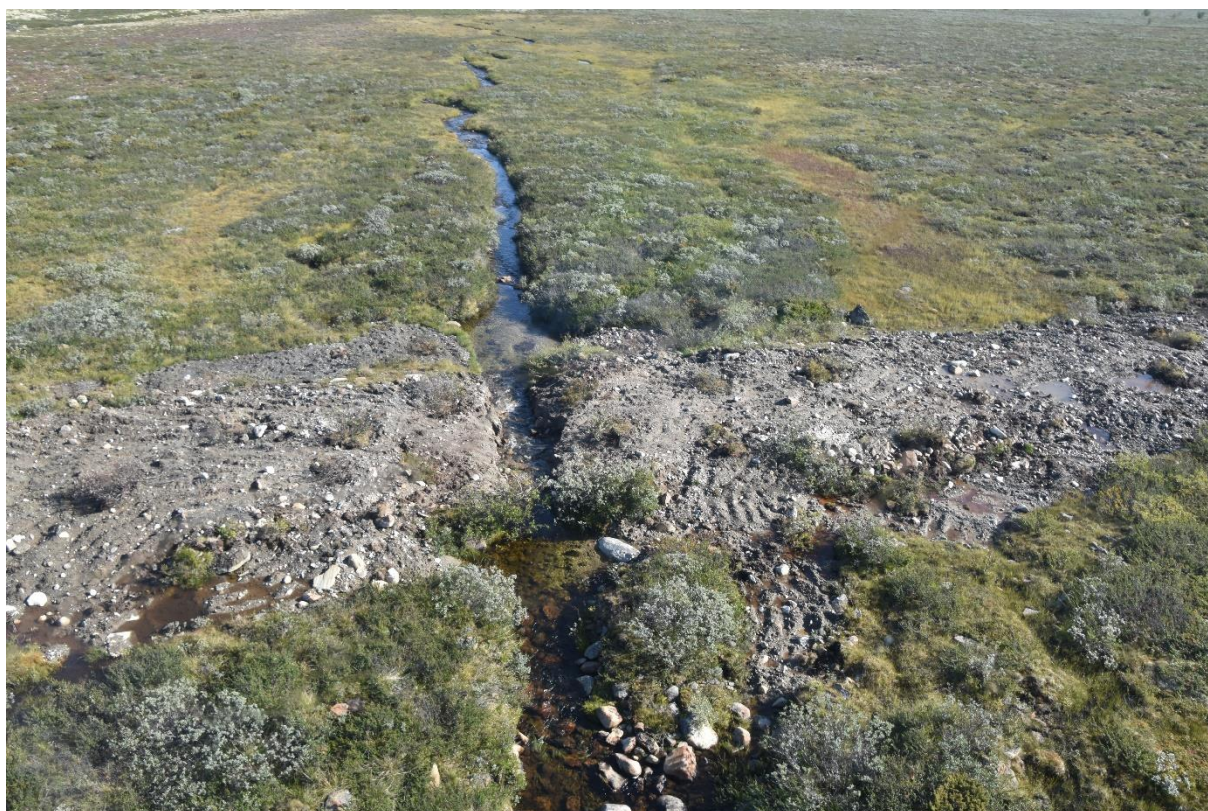
**Figur 6.** Det har i 2017 vært spesiell fokus på å finne gode løsninger for gjenoppretting av opprinnelige vannveier.

Der veien krysset våtmark, bekk eller vannsig ble stikkrenner fjernet og opprinnelige vannveger og våtmarkssystemer gjenskapt på en best mulig måte (**Figur 6**). Dette er krevende landskapstilpasning der løsningene må vurderes i nær -/ og fjernvirkning, samt i kort og langt tidsperspektiv. Restaurering av våtmark er et prioritert tema, både i Hjerkin PRO og norsk naturforvaltning generelt. Erfaringene med gjenskaping av vannveier i ulike situasjoner er godt dokumentert slik at utviklingen av tiltakene kan vurderes over tid. På denne måten drar prosjektet med gode erfaringer videre inn i de kommende veistrekninger som skal tilbakeføres.

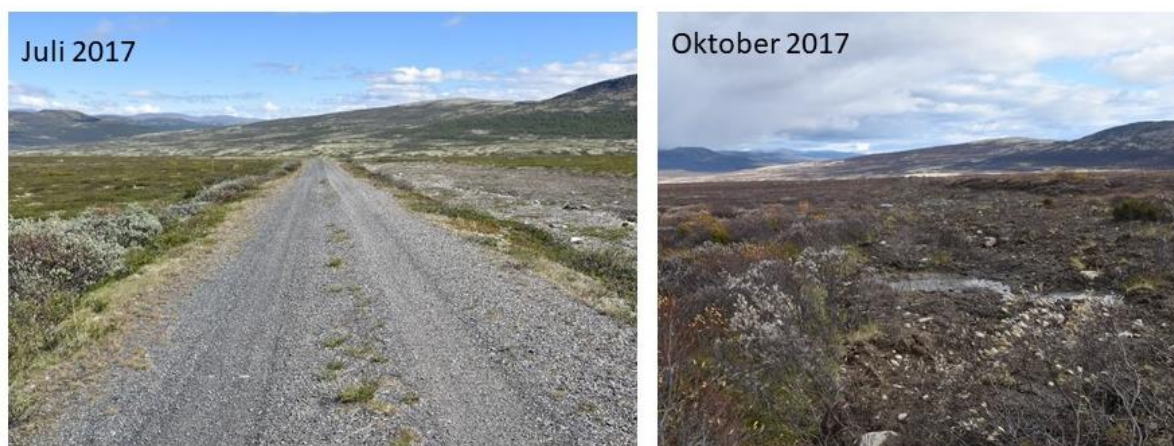
**Figur 7.** Lille Ringveg (Storrandveien). Bildene viser en vegstrekning som ble fjernet med bemannet anleggsmaskin gjennom en dvergbjørkhei med et fuktig drag (før fjerning av veg til venstre, etter fjerning til høyre).

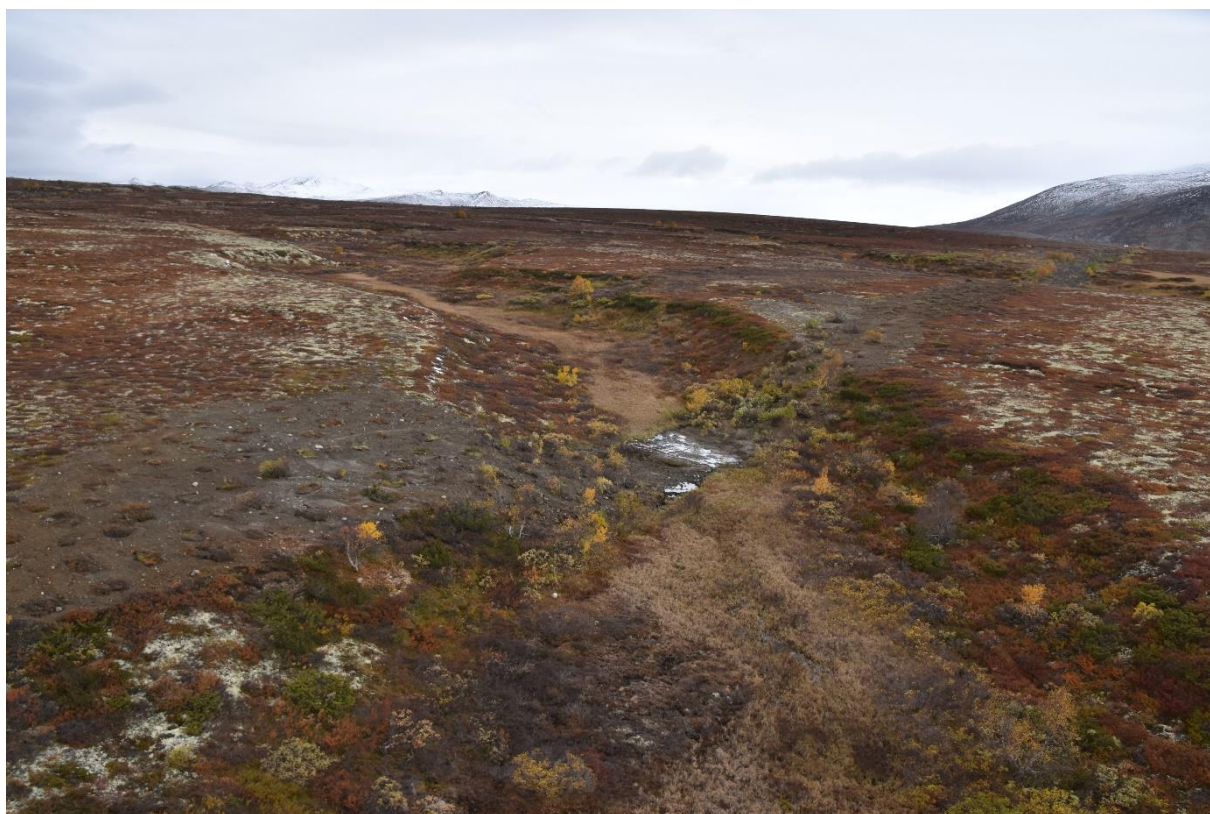
**Figur 8.** Storranden er et flatt løsmasseplatå med langsgående søkk. Veien var lagt i store fyllinger rett gjennom flere av søkkene. Bildet viser et søkk der vegen tidligere gikk i fylling, men der fyllinga ble fjernet i 2017 og opprinnelig terreng er gjenopprettet..

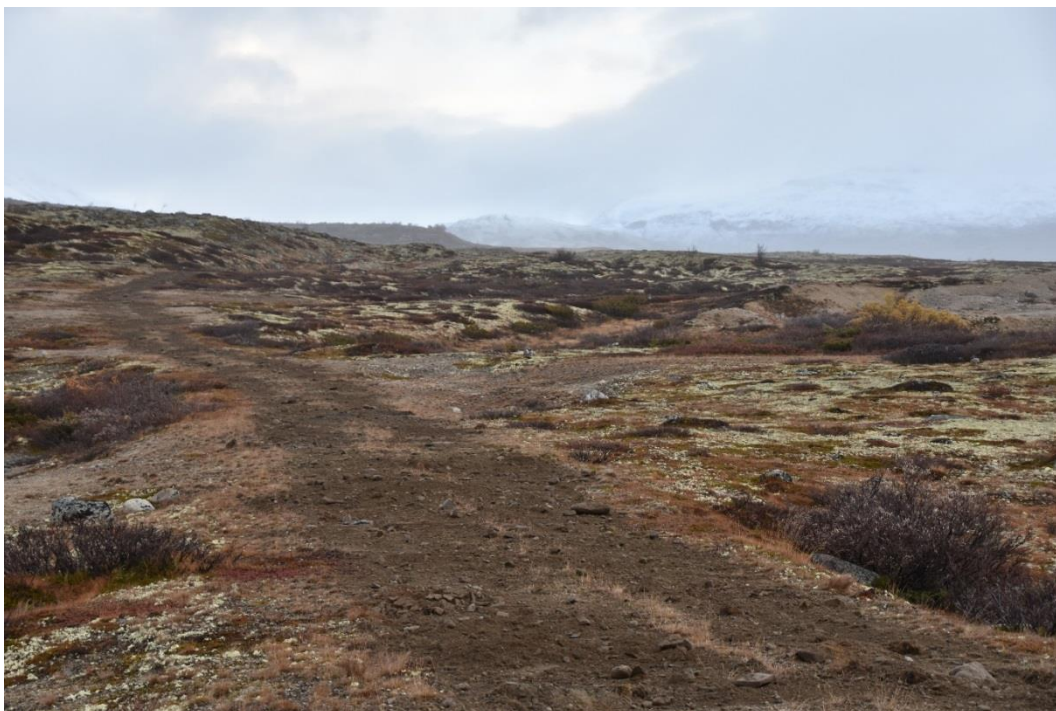
**Figur 10.** *Kjørespor på Storranden ble fjernet ved å «viske ut» sporene i overflata.*

Det ble besluttet at et kjørespor fra Storrandveien og nordover mot Kolla skulle fjernes, eller viskes ut (**Figur 10**). Dette ble gjort delvis fordi sporet stedvis var så tydelig at det nærmest framsto som en vei, og delvis fordi det ga nyttig erfaring med fjerning av vei «light», ved at kun overflaten ble rørt, mens det ble ikke gjennomført masseflytting. Det er en del slike kraftige kjørespor i tilknytning til resterende vegnett i skytefeltet og erfaringen fra 2017 vil gi et grunnlag for å vurdere innsats og forventet resultat på liknende strekninger framover.

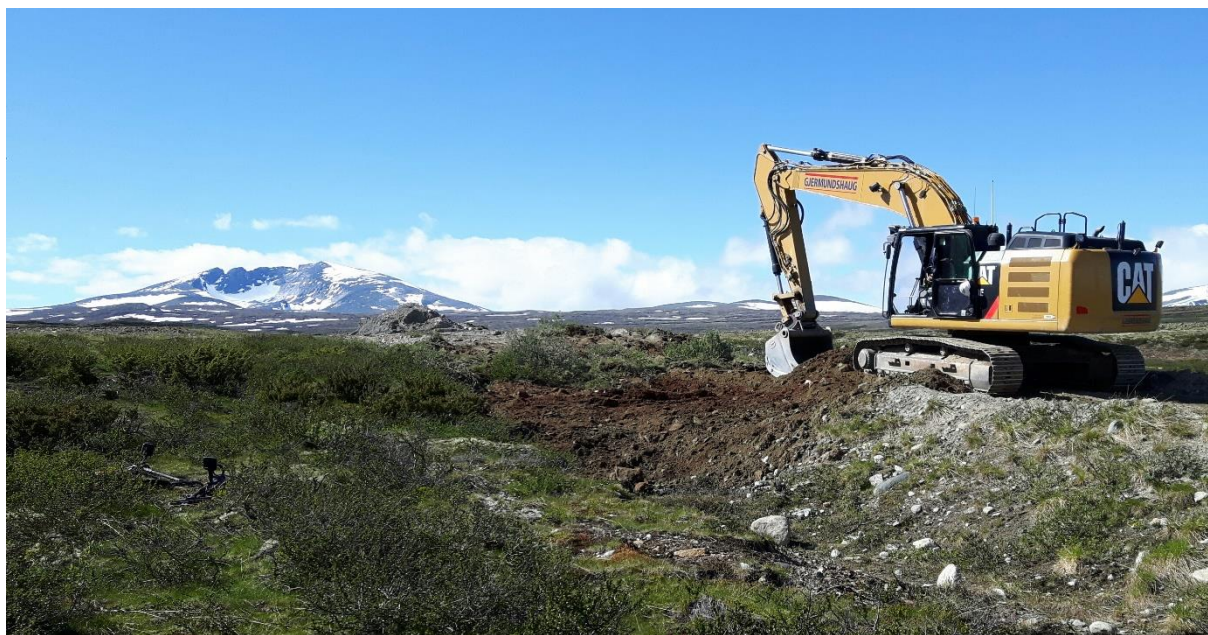
**Figur 11.** Siste rest av skytefeltanleggene på Haukberget ble fjernet i 2017. Veien til Haukberget II var bred og med store grøfter der vegmassene kunne plasseres tilbake.

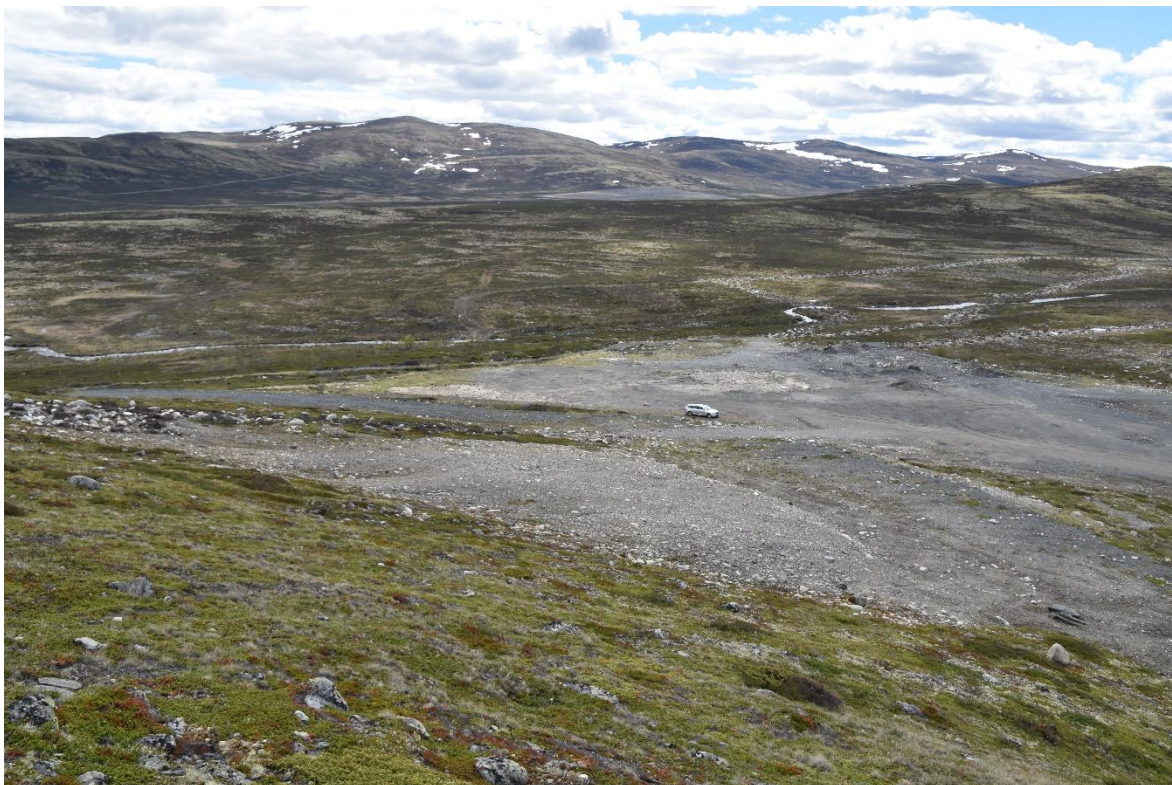
**Figur 12.** Standplassområdet på Haukberget I er et omfattende og krevende inngrep med behov for store masseflyttinger for å gjenskape et mest mulig opprinnelig terreng og legge grunnlag for langsiktig vegetasjonsetablering.

Veien inn til Haukberget I ble fjernet med prinsipielt samme metode som de øvrige veiene, men var spesielt krevende fordi det var svært mye grov stein og lite tilgjengelig vegetasjon i sideterrenget. Det var behov for å kjøre bort overskuddsmasser til Storranden. Dermed blir ikke den umiddelbare effekten av tiltaket så tydelig og det vil ta lang tid for ny vegetasjon etablerer seg her. Samtidig er terrenget svært eksponert og strekningen er godt synlig fra Snøheimveien. Standplassen på Haukberget I var et stort og sammensatt inngrep med behov for omfattende masseflyttinger og terrengforming (**Figur 12**). Omkringliggende områder har også kjørespor og mindre inngrep som delvis er i ferd med å gro til. Det ble gjort en grundig vurdering av hvor det burde graves og gjøres aktive tiltak opp mot å la naturlig gjenvekst fortsette. Området er synlig fra lange avstander inne i skytefeltet, men årstid og solforhold har stor betydning for hvor tydelig inngrepene framstår i det store landskapet. Landskapsforming var krevende fordi det er gjort store terrenginngrep og det er uklart hvordan området opprinnelig har sett ut. Det ble lagt vekt på storskala landskapsforming og best mulig tilrettelegging for vegetasjonsetablering ved endelig utforming av tiltak (**Figur 13**). Jordmasser med fint substrat og noe organisk materiale ble lagt til side og brukt som toppmasser ved sluttføring. Det ble sådd lokal sauesvingel («Hjerkinnsfrø») i to områder på til sammen ca. 5000 m<sup>2</sup> for å bedre vegetasjonsetableringa. Sommeren 2018 skal det plantes 4000 vierplanter her, tilsvarende som ble gjort på HFK-sletta i 2014, for å etablere øyer av vegetasjon i det store inngrepet.

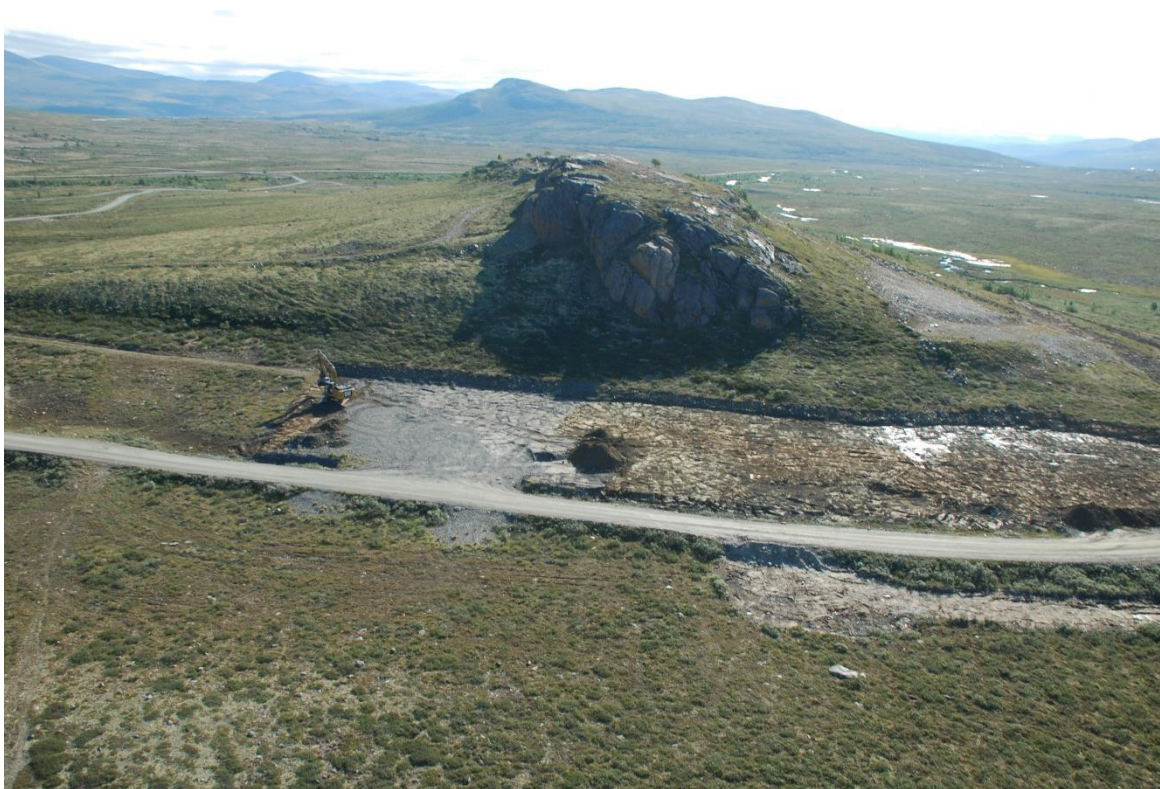
**Figur 13.** Anleggsarbeidet er i gang på Haukberget I. Tilkjørt pukk og overskuddsmasser ble delvis brukt til terrengforming og delvis transportert til Storranden.

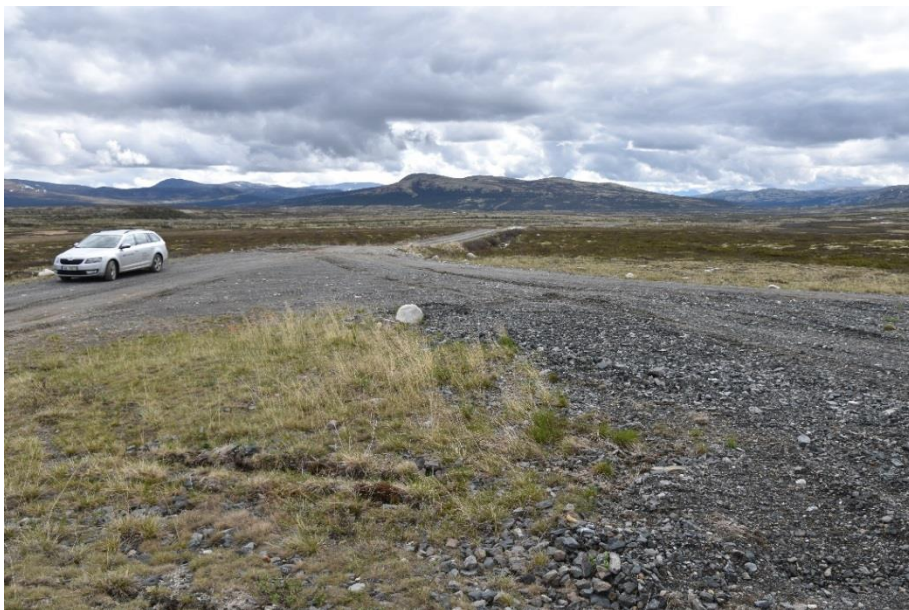
**Figur 14.** Deler av standplass og indre deler av veien til Haukberget II før oppstart av anleggsarbeid, juni 2017.

Veien inn til Haukberget II var et omfattende inngrep med brede grøfter på begge sider og stedvis høye fyllinger på store deler av strekningen. Mye av løsmassene i veiene ble lagt tilbake i grøftene (**Figur 14**), mens masseoverskuddet ble kjørt til massetakene på Storranden. Den fremre delen av veien var spesielt krevende på grunn av grove masser og lite tilgjengelig vegetasjon. Standplassen på Haukberget II hadde et lite masseoverskudd og var ikke spesielt synlig i terrenget, så her var terrengformingene ganske enkel (**Figur 15**). Plassen ble formet til mest mulig opprinnelig terrengoverflate og masseoverskuddet kjørt til Storranden.

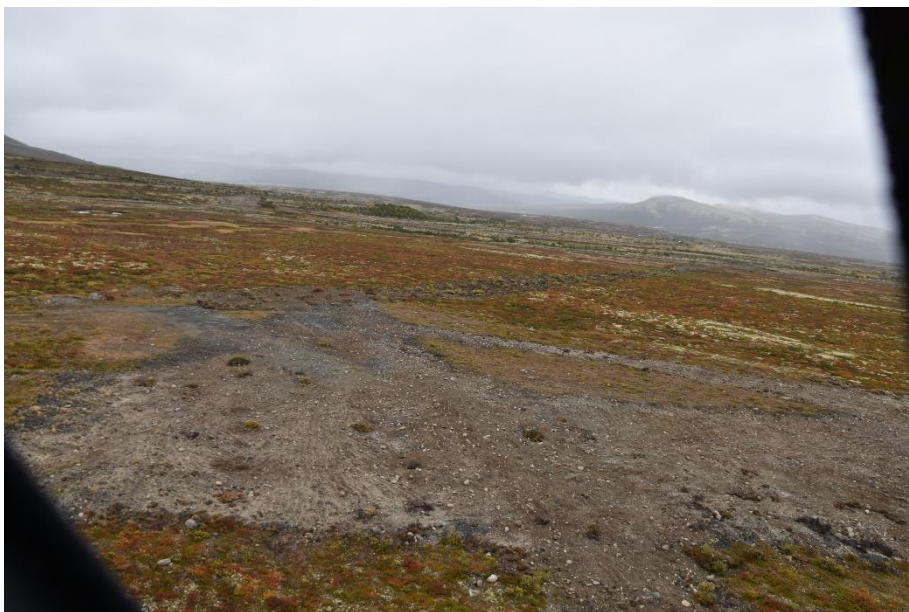
**Figur 15.** Standplass og indre deler av veien til Haukberget II etter avsluttet anleggsarbeid, oktober 2017.

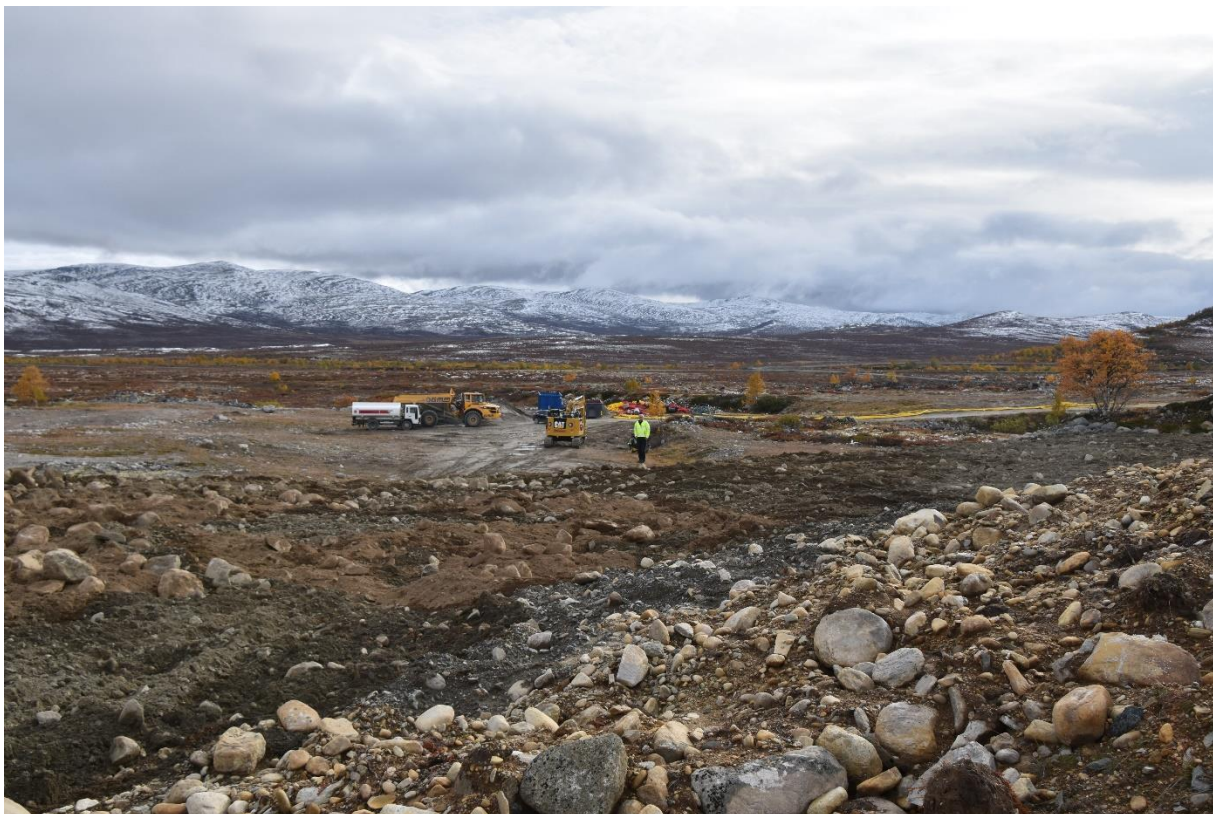
**Figur 17.** I 2017 ble det kjørt overskuddsmasse fra Haukberget og HFK-veien til M1 på Storranden.

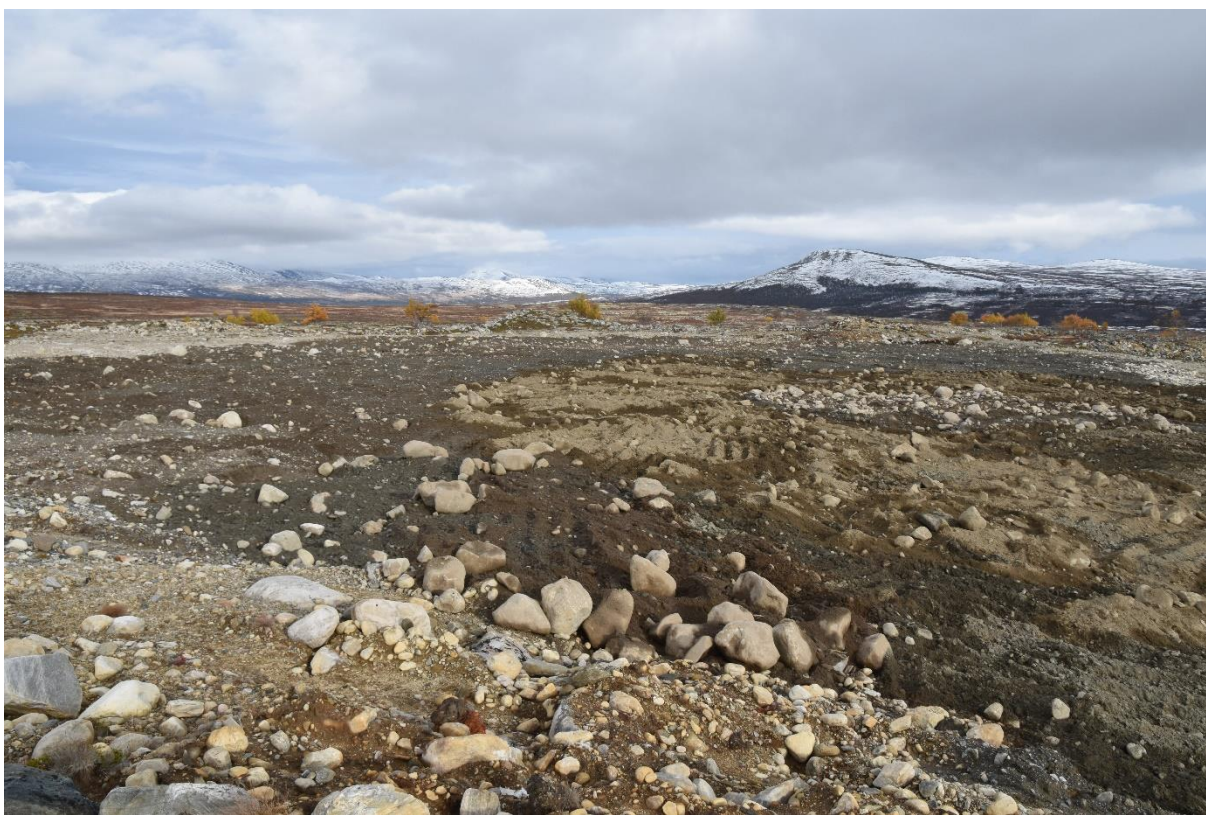
**Figur 18.** Etter sesongen 2017 er indre deler av M1 oppfylt og terrengformet i forhold til opprinnelig og omkringliggende terreng.

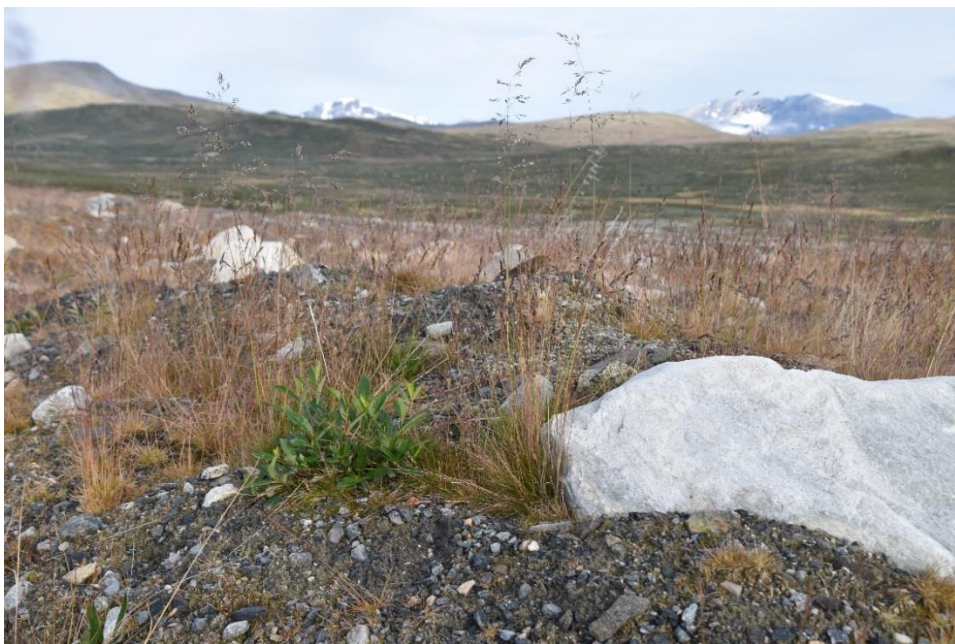
**Figur 20.** Vierplantene som ble satt ut i 2014 har god overlevelse og kondisjonen. Foreløpige data tyder på at de muligens vokser litt bedre når de plantes i kombinasjon med at det såes med Hjerkinfrø.

Vierplanter og sauesvingelfrø. Det har vært behov for å utvikle utradisjonelle metoder for vegetasjonsetablering med lokale arter. Oppformering av frø og produksjon av vierplanter i stor skala er banebrytende arbeid, både for Hjerkin PRO og nasjonalt. Erfaringene er godt dokumentert og metodene vil også inngå i noen mindre områder i sluttfasen av Hjerkin PRO. Vierplantene som ble satt ut på HFK-sletta i 2014 har hatt god overlevelse og er stort sett i god kondisjon etter tre vekstsesonger (**Figur 20**). Vinteren 2017/2018 er det 8000 vierplanter i produksjon i veksthus hos Tromøy planteskole som skal plantes ut på Hjerkin i 2018 og 2019.

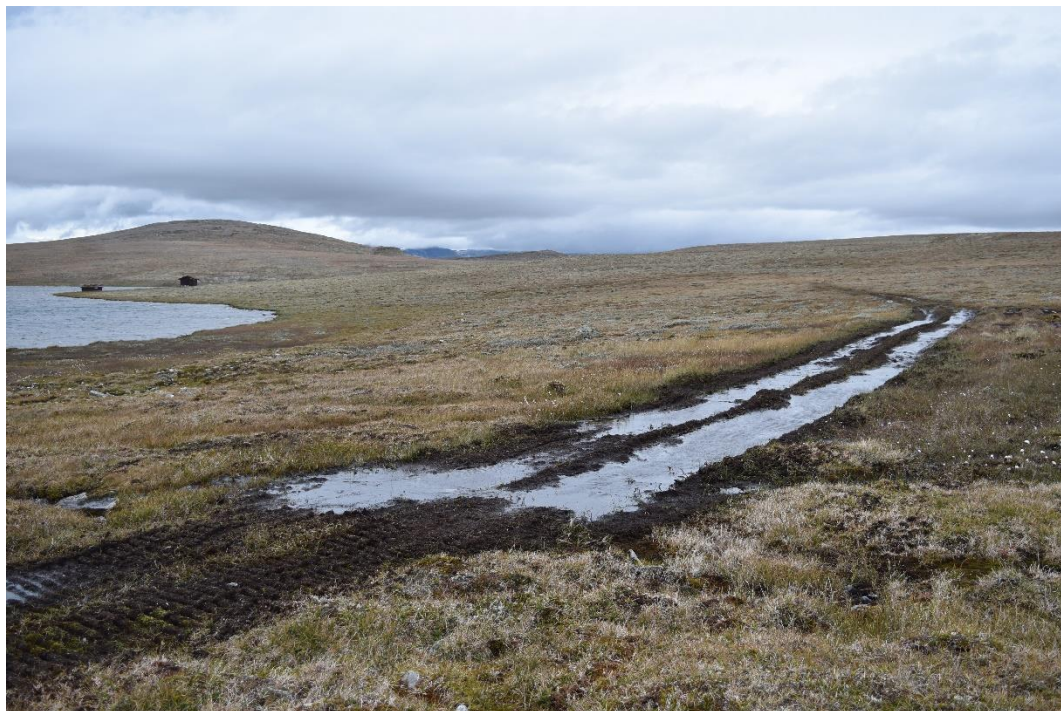
**Figur 23.** *Kjøreskader ved Einøvlingsvannet sommeren 2016.*

Utbedring av kjøreskader ved Einøvlingen. Samtidig som veger og anlegg fjernes rydder Forsvaret blindgjengere i feltet. Soldater går manngard, men det er også noe motorisert aktivitet, mellom annet med bruk av beltevogner i terrenget. Til tross for instruksjoner og retningslinjer som skal forebygge kjøreskader har det vært uheldige episoder. Sommeren 2016 ble det laget stygge kjørespor ved Einøvlingvatnet, sentral i skytefeltet (**Figur 23**). Høsten 2016 ble det gjennomført tiltak for å hindre utvasking og erosjon langs sporene. Befaring i 2017 viste at utvaskinga har stoppet og skaden ikke blir forverret og slik sett er under kontroll (**Figur 24**). Det vil imidlertid ta lang tid før sporene er grodd til her oppe på over 1300 m.o.h. Episoden brukes i formidling til ryddemannskaper for å forebygge tilsvarende uhell resten av prosjektperioden.

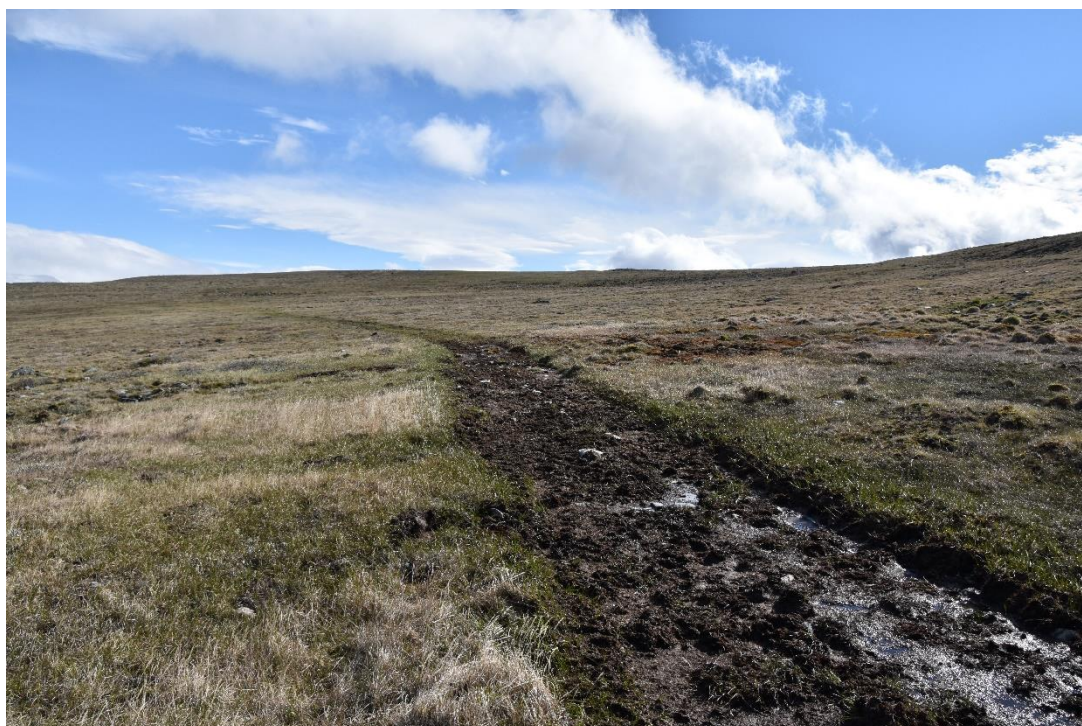
**Figur 24.** *Utbedring av kjøreskader ved Einøvlingsvatnet, høsten 2016.*
