# Miljørappport 2018/2019

Hjerkinns PRO

Forsvarsbygg rapport 2019/POA/PS I | 3. november 2020

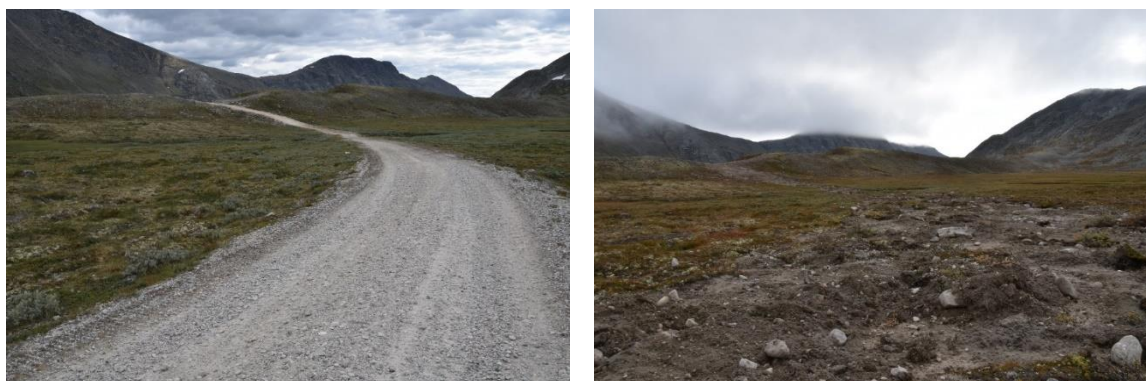
Figur 4: Deler av veien gjennom Grøndalen før og etter tiltak. Strekket gikk gjennom store myrsystemer og kvartærgeologiske løsmasseavsetninger. Over myra er tilkjørte masser fjernet ned til opprinnelig terreng. Over eskeren er terrenget formet slik det trolig var før veien ble bygd.

Løsninger på fjerning av veien ble tilpasset terrenget og fuktighetsforholdene. Langs deler av strekningen var det masseoverskudd som ble transportert til gamle deponier eller massetak andre steder langs vegen (Figur 4). Her ble standardmetoden som er etablert i prosjektet brukt. Jordmassene og vegetasjon i grøfta ble lagt til side, og overskuddsmasse fra veilegemet ble kjørt bort. Deretter ble terrenget forma til omgivelsene og til slutt ble jord og vegetasjon lagt tilbake på toppen som grunnlag for gjenvekst av ny vegetasjon.

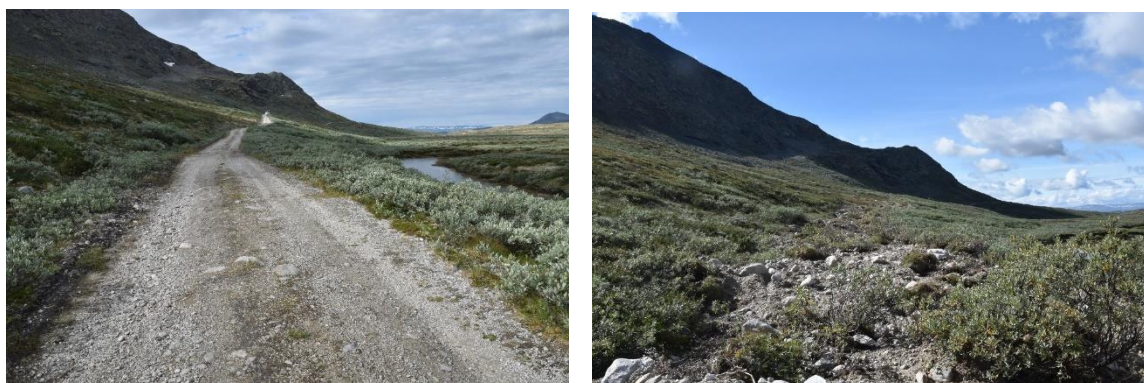
Figur 5: Vegen sørover fra Søndre Grøna bru før og etter tiltak. Denne gikk i halvsjæring oppover vierhei og våtmarkssig. Etter fjerning er opprinnelig terreng og vannveier gjenopprettet.

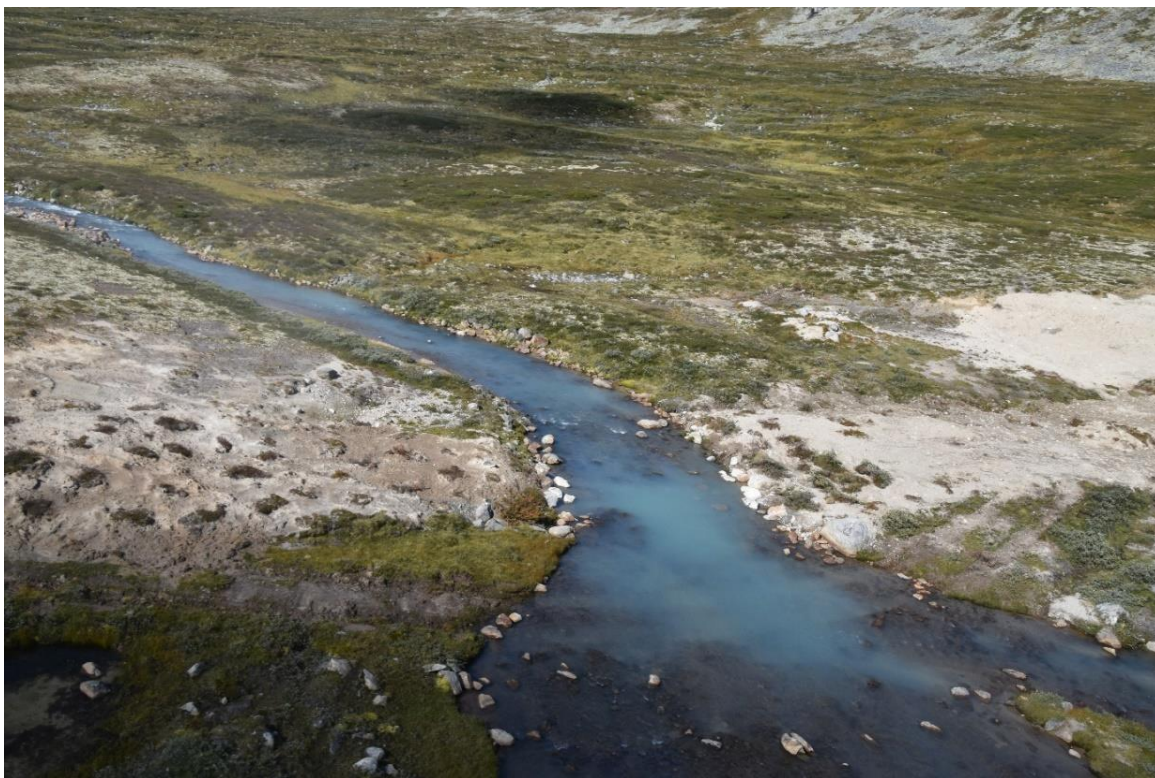
Figur 6: Søndre Grøna bru ble fjernet i sommeren 2018 og elvebredden tilbakeført med lokale masser og stein.

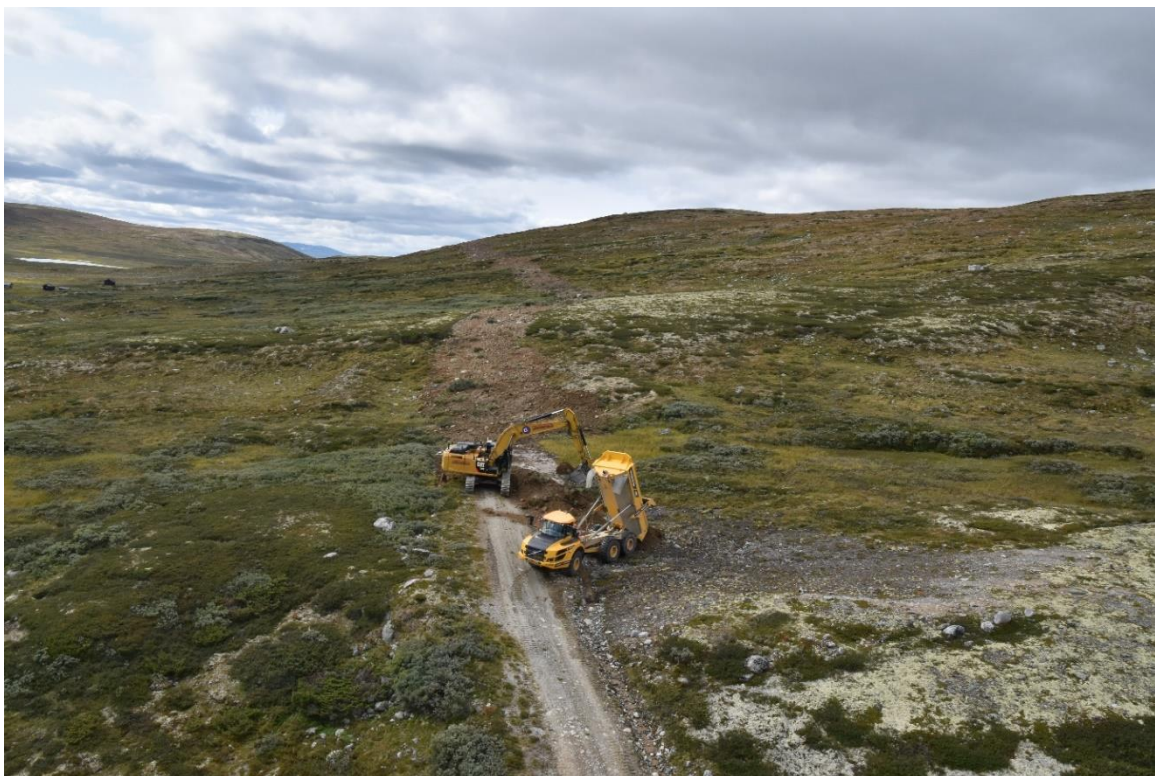
Figur 7: Fjerning av veien ved Grisungvatna ble gjennomført med standardmetoden i prosjektet, der opprinnelig terrengform ble gjenopprettet og på sikt vil vegetasjonen etablere seg i den gamle traseen.

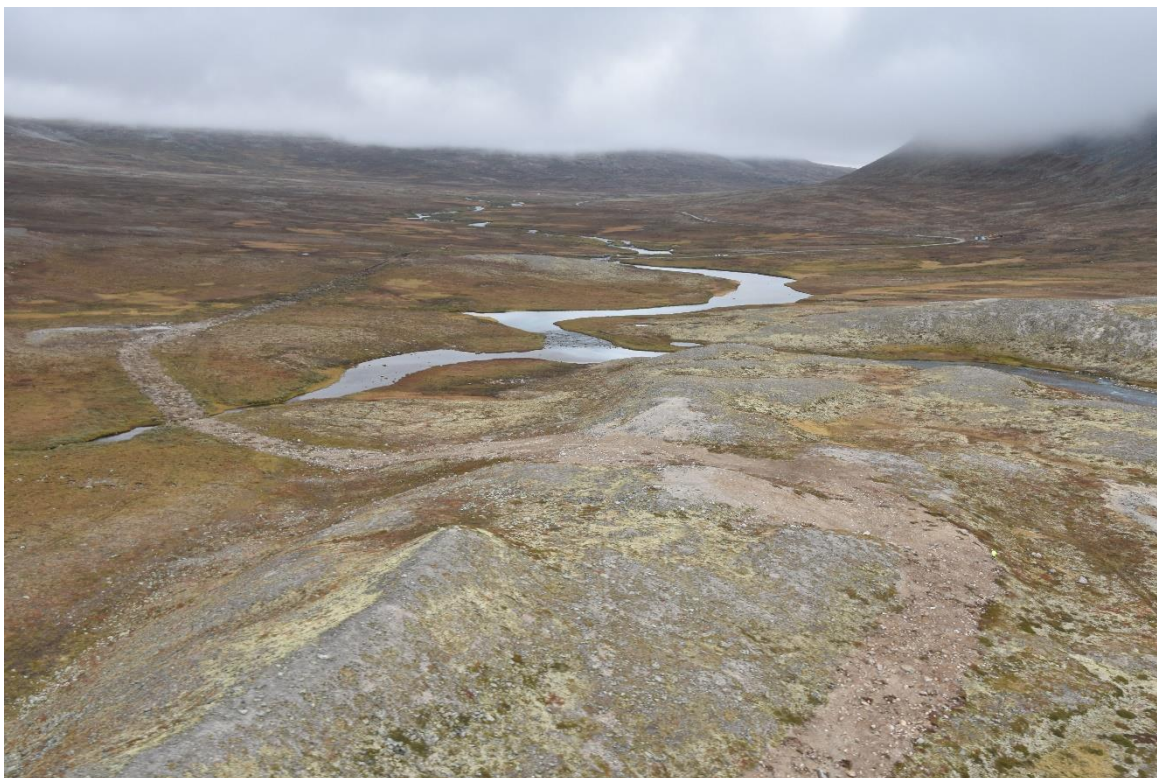
Figur 8: Veien gjennom Grøndalen krysset gjennom et verdifullt morene- og løssmasselandskap. Dette er eksempel på et tiltak som fikk svært bra resultat som følge av god planlegging og samarbeid med dyktige entreprenører.

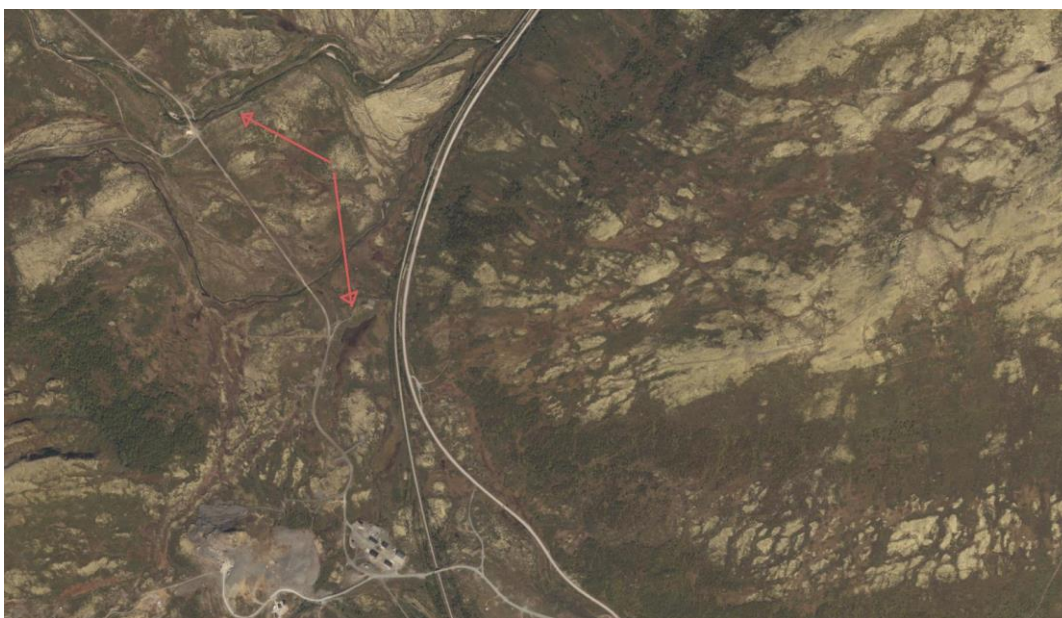
Figur 9: Plassering av veg og kjørespor som ble naturrestaurert i 2018.

I 2018 ble det fjernet to vegstrekninger som var stikkveger ut fra Snøheimvegen, se figur 9 for plassering. En omtrent 750 meter lang vei -/ kjørespor ved Veslefallet og en vei noe lengre sør. Dette ble utført med bemannede maskiner.

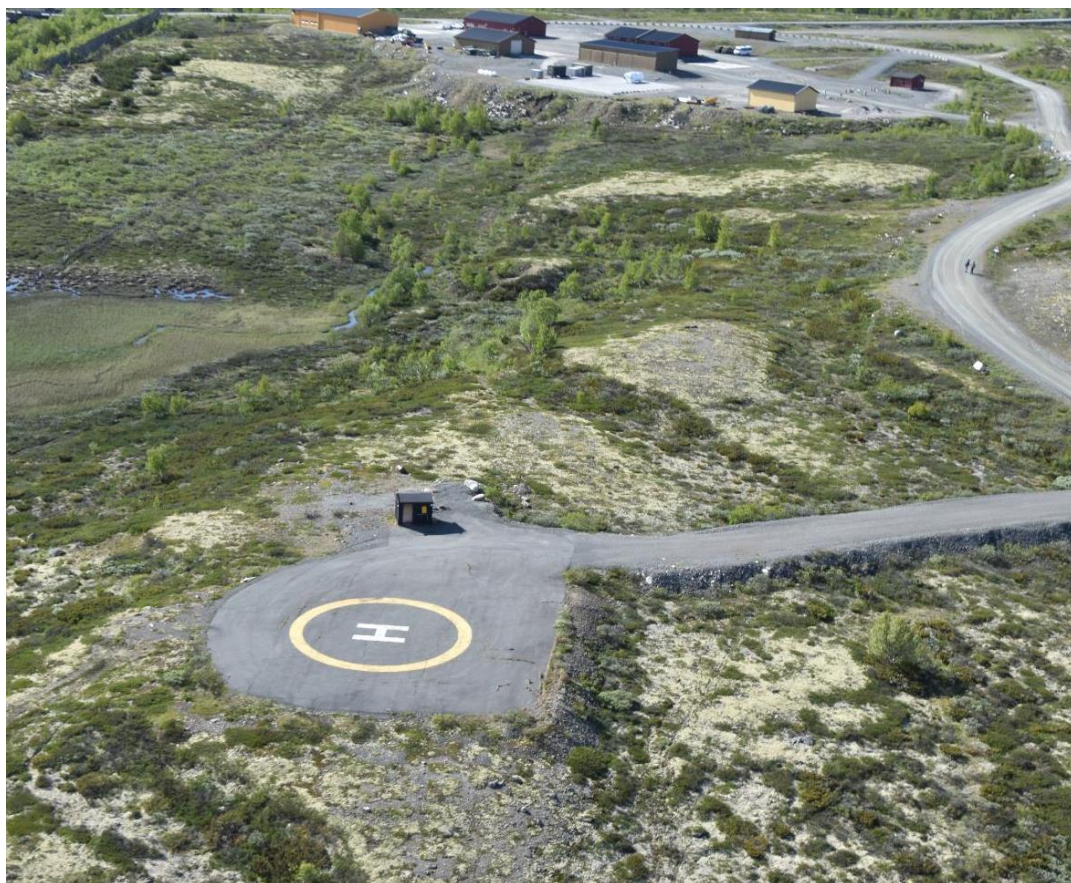
Figur 10: Oversiktsbilde av det tidligere helikopterstandplassen før tilbakeføring.

En oppbygd og asfaltert helikopterlandingsplass nær hovedinnkjøringen til skytefeltet ble fjernet, inkludert adkomstvei og plasser, jf. figur 10 for plassering. Her var det også en tankanlegg med nedgravde tanker som også ble fjernet i henhold til forurensingsregelverk. Det ble tatt prøver for å forsikre at omkringliggende masser ikke var forurenset. Alt arbeidet ble utført med bemannede maskiner.

Helikopterlandingsplassen var bygd ved å planere en haug i terrenget og dessuten var det tilført en god del masser til toppdekke og adkomstvei. Ved fjerning av anlegget ble overskuddsmasser kjørt til Storranden, mens resterende masser ble brukt for å tilbakeføre mest mulig likt opprinnelig terrengform. Det er ikke kjent akkurat hvordan terrenget var her før inngrepet og dermed er det ikke åpenbart hvordan formen skal være. Det er lagt vekt på å legge de beste massene for vegetasjonsetablering i overflata. Tilførselsveien ble fjernet ned til opprinnelig terreng og slutført tilsvarende som andre veier, jf. figur 11.

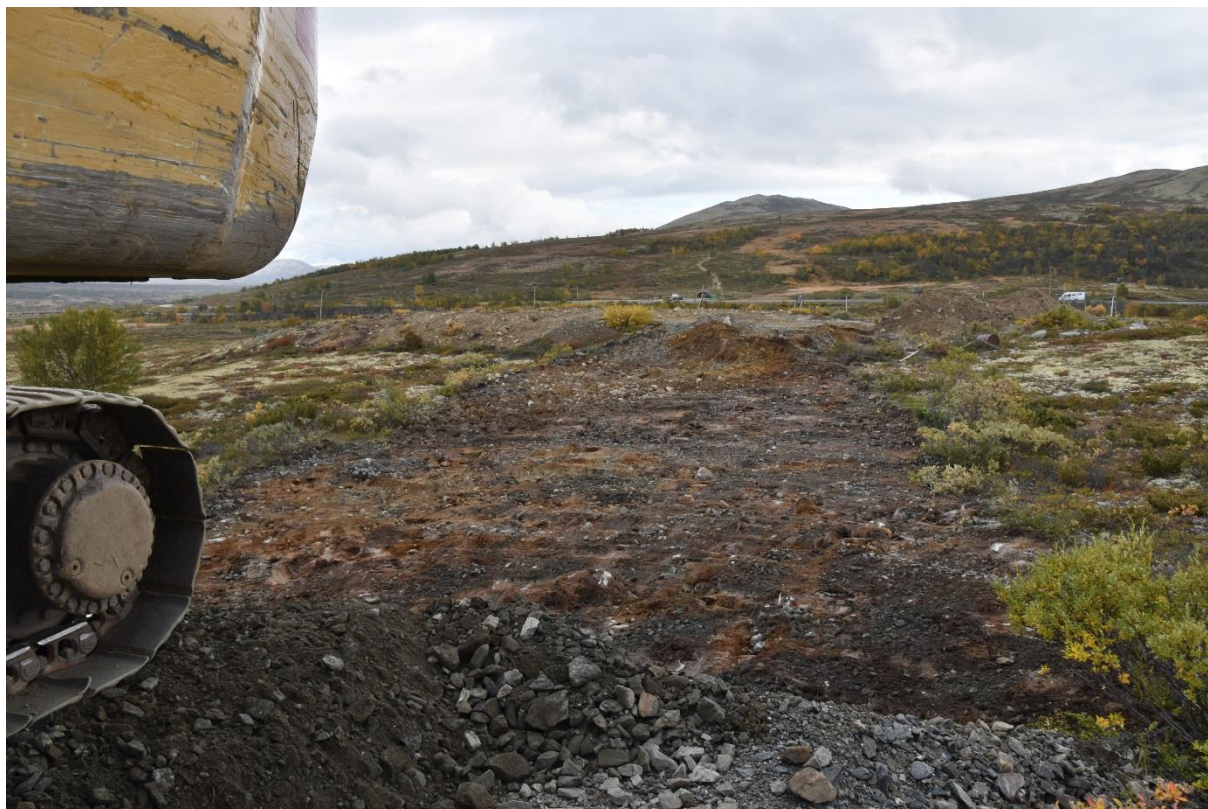
Figur 11: Under tilbakeføringen av vegen og området.

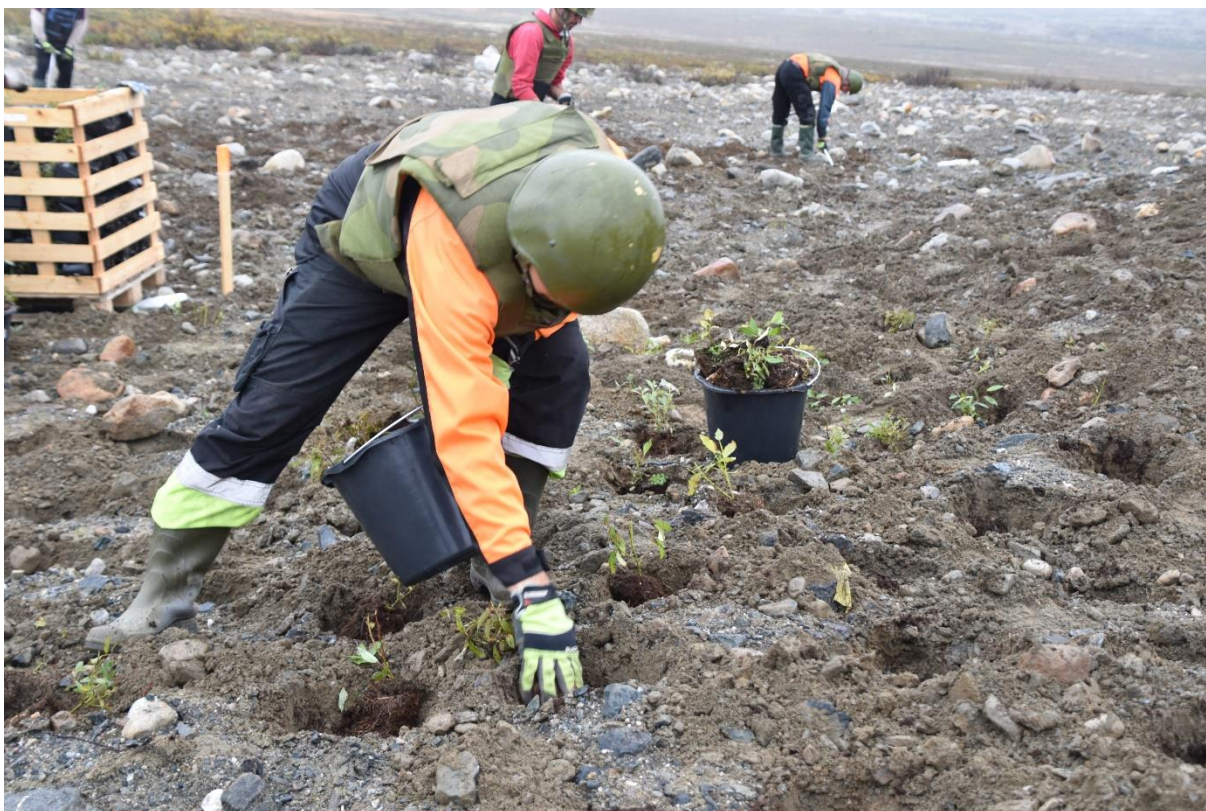
Figur 13: Plantene ble plassert i ca 15 cm djupe hull og fikk med seg omtrent 1 liter plantejord som «matpakke» så de har et godt grunnlag for videre vekst.

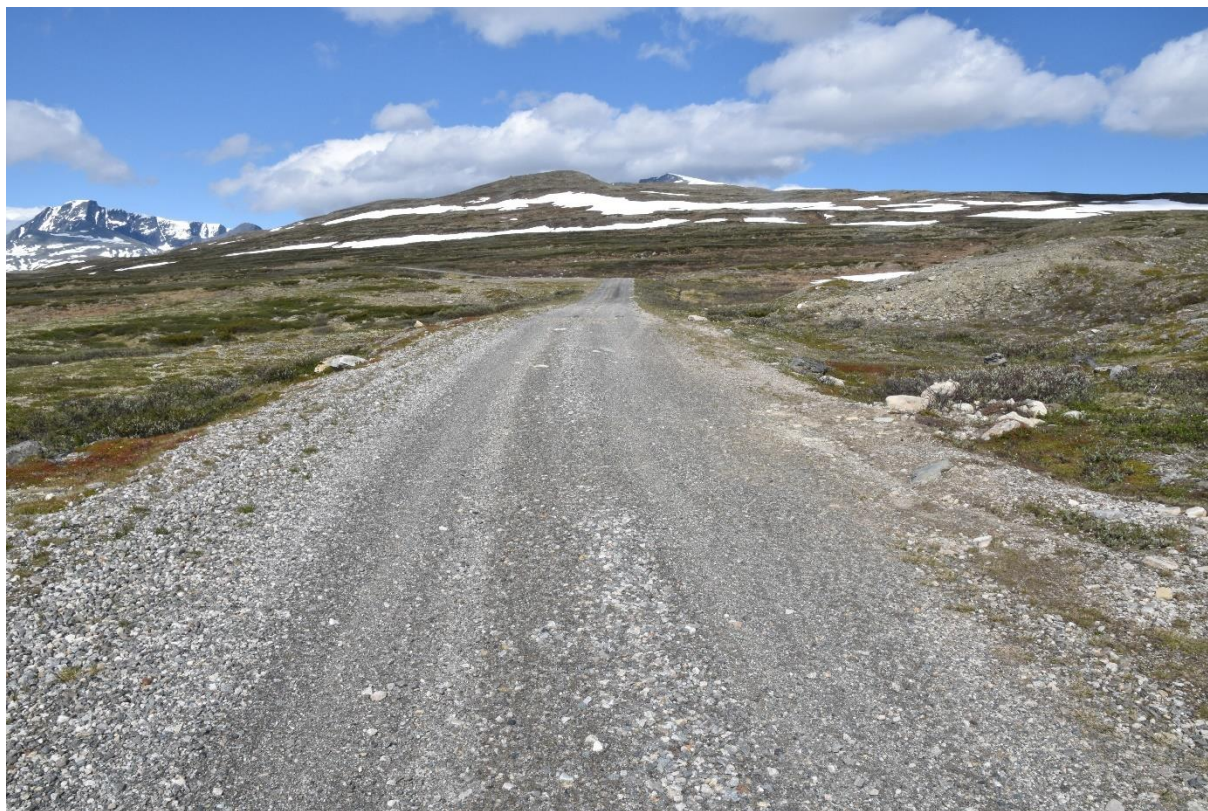
Figur 14: Veien gjennom Svånådalen ligger i områder med skinn vegetasjon og krevende terreng.

Den tilbakeførte strekningen går gjennom variert natur og i ulike vegetasjonstyper, jf. figur 14 for illustrasjon. Deler av strekningen ligger eksponert til oppe i skråninga gjennom Svånådalen og delvis i strekninger med grovt substrat og skinn vegetasjon. Veien passerte også våtmarksområder og også spesielle kvartærgeologiske landskapselementer i et storslått landskap.

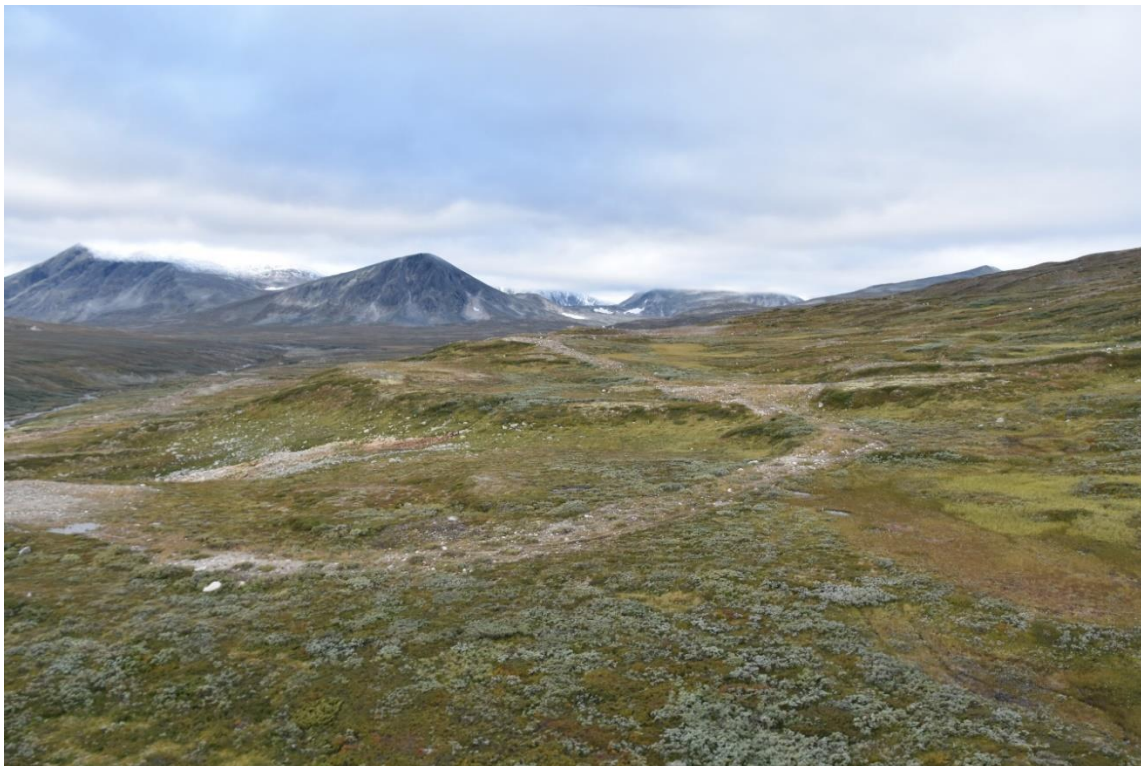
Figur 15: Ved tilbakeføring av veien gjennom Svånådalen ble det lagt stor vekt på å tilpasse terrenget til det omkringliggende landskapet og legge til rette for naturlige prosesser i våtmark.

Standardmetoden for prosjektet ble brukt. Jordmassene og vegetasjon i grøfta ble lagt til side, og overskuddsmasse fra veilegemet ble kjørt bort. Deretter ble terrenget forma til omgivelsene og til slutt ble jord og vegetasjon lagt tilbake på toppen som grunnlag for gjenvekst av ny vegetasjon. Langs deler av strekningen ble det gjort betydelig masseforflytning sidevegs der inngrepsbredden lokalt kunne komme opp i 30-40 m. Andre steder var det nesten ikke inngrep i sideterreng og dette ga lokalt betydelig masseoverskudd, men samtidig var det også inngrep i sideterreng etter masseuttak som nå ble fylt igjen og terrengformet. Der veien gikk på fylling ble det lagt vekt på å fjerne fyllinga helt ned til opprinnelig terreng for å gjenopprette naturlige vannsig over myr og våtmarker. I tillegg var det viktig å fjerne fyllingene der de dekket kvartærgeologiske formasjoner for å gjenopprette naturlige former (Figur 15).

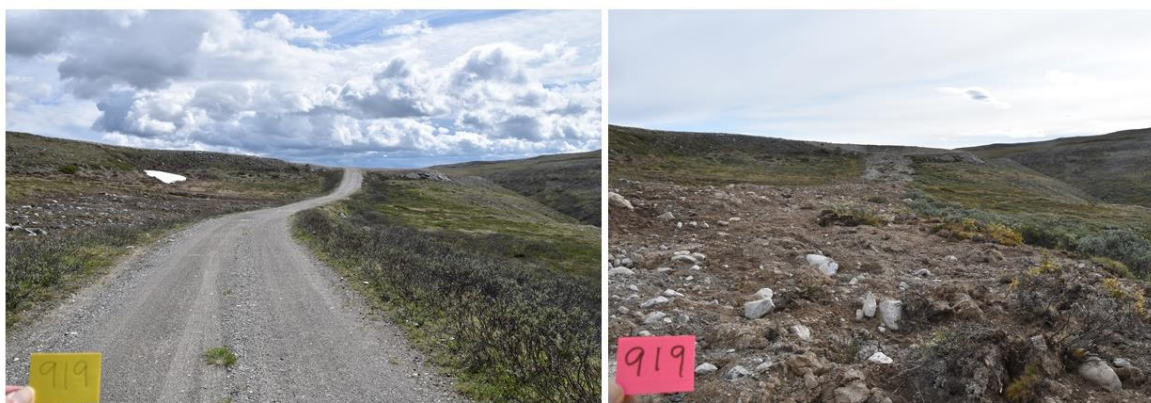
Figur 16: Veien var lagt i fylling opp til ryggen i bakgrunnen. Massene ble tatt ned til terreng og ryggen har fått tilbake sin opprinnelige form.

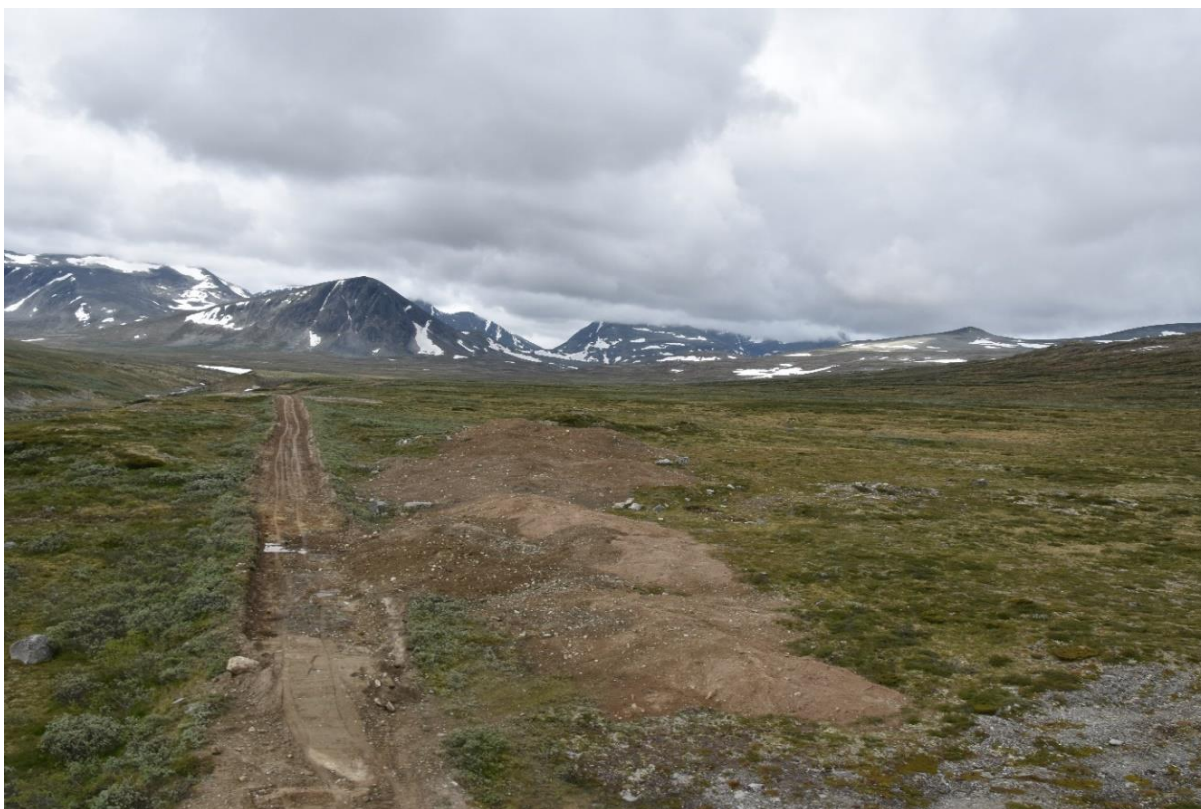
Figur 17: Overskuddsmasse fra veiene ble lagt tilbake i gamle massetak. Noen av disse massetakene var opprinnelig kvartærgeologiske formasjoner som nå ble tilbakført slik at de inngår i det helhetlige landskapet, samtidig som de ikke skal framstå som kopier eller kulisser av et tidligere urørt landskap. Bilet er tatt undervegs i anleggsarbeidet der overskuddsmasse er skavet av, men revegetering og slutføring gjenstår.

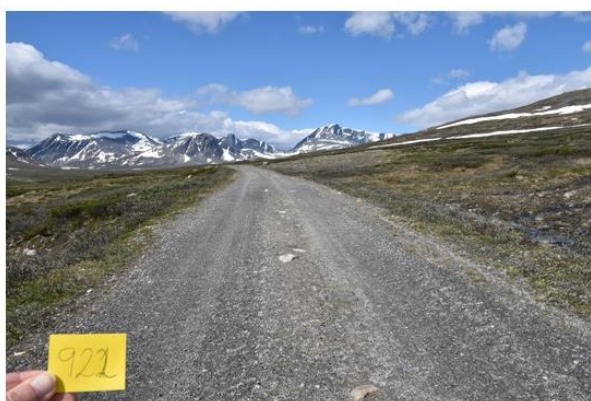
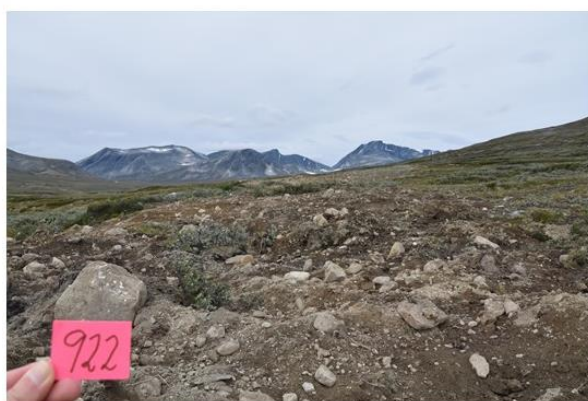
Figur 18: Der veien er bygget ved å skrape sammen masser fra sideterreng består terrengformingen av å bre ut igjen massene. Vegetasjonen i det berørte sideterreng gjenbrukes til slutføring.

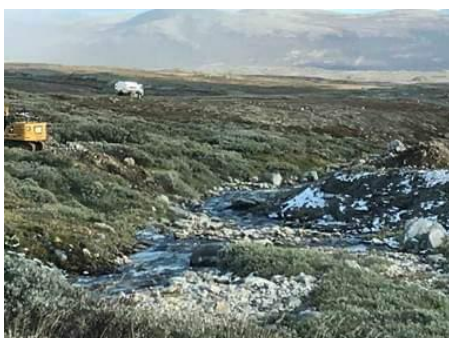
Figur 19: Elveleiet / Stridåa etter at brua er fjernet.

I 2019 ble veien gjennom Svånådalen fjernet, fra Søndre Grøna bru der anlegget ble avsluttet i 2018 og helt fram til Snøheimvegen ved Stridåbrui. Til sammen er dette en strekning på 6 km og inkluderte også fjerning av Stridåbrui, jf. figur 19. Langs strekningen ble overskuddsmasser fra veifjerninga brukt til å restaurere til sammen seks massetak til en terrengform som glir inn i det helhetlige landskapet. Det ble brukt både fjernstyrte og bemannede maskiner til arbeidet.

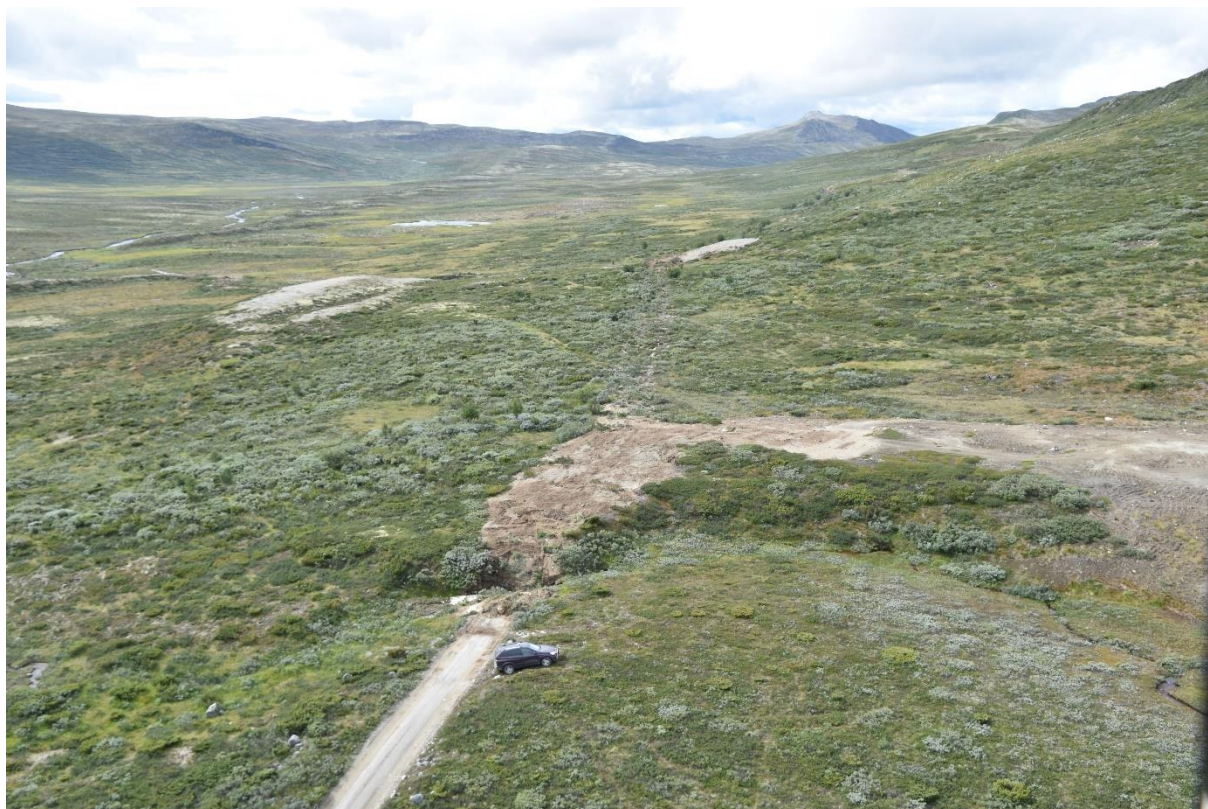
Figur 21: Deler av strekningen i Grisungdalen har frodig vegetasjon som forenkler revegeteringa, men samtidig er det stedvis svært tørre og vanskelige masser som er krevende for terrengforming. Bildet viser et pågående anlegg der vegen er fjernet innenfor bekken.

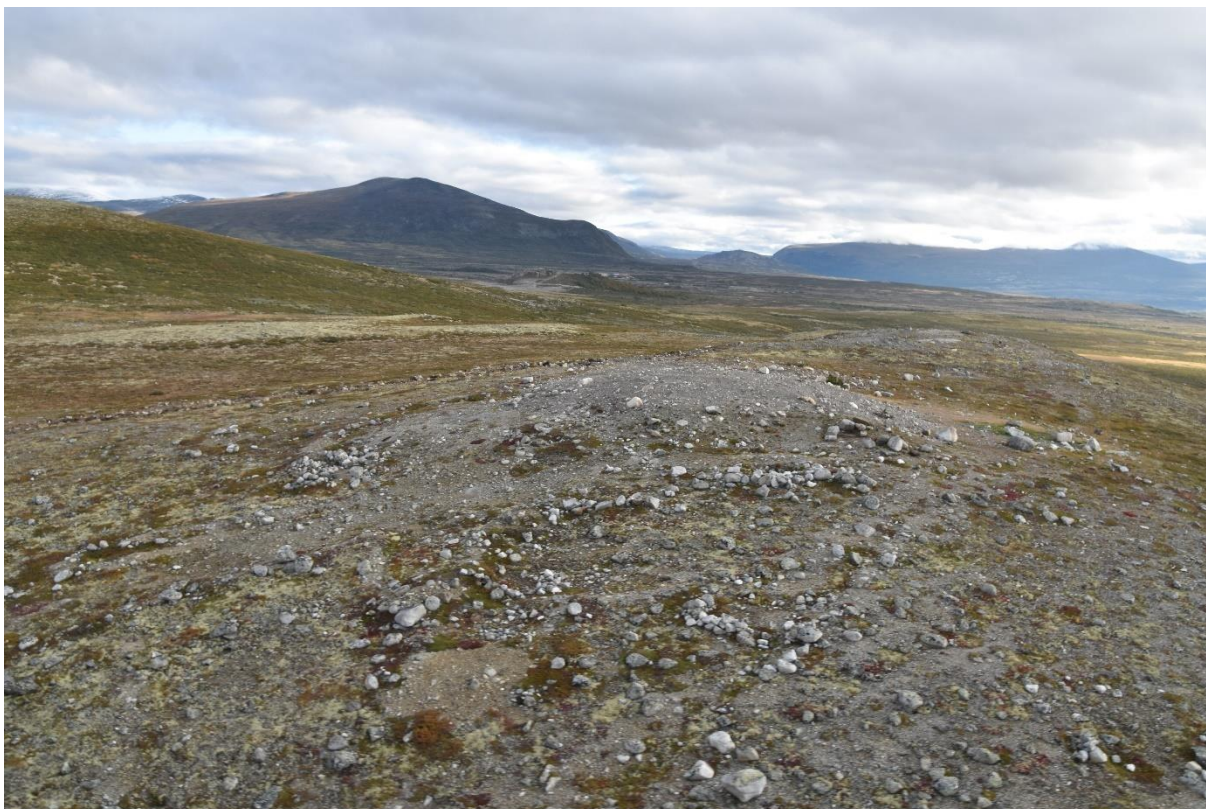
Figur 22: Området på toppen bak Rollstadsætrene, der den tidligere OP-hytta sto, ligger svært eksponert til og på slike rygger er det naturlig ikke sammenhengende vegetasjon. Stein og naken grus dominerer terrenget rundt og tiltaket hadde som mål å forme dette området så det skal inngå i det helhetlige landskapet.

Resultatene som ble oppnådd gjennom Grisungdalen og også på området rundt den gamle OP-hytta er svært vellykket. Her er det tatt hensyn til omkringliggende terreng, det store landskapsrommet og samtidig gjort grep på detaljene som tilrettelegger for naturlig gjenvekst (Figur 22).

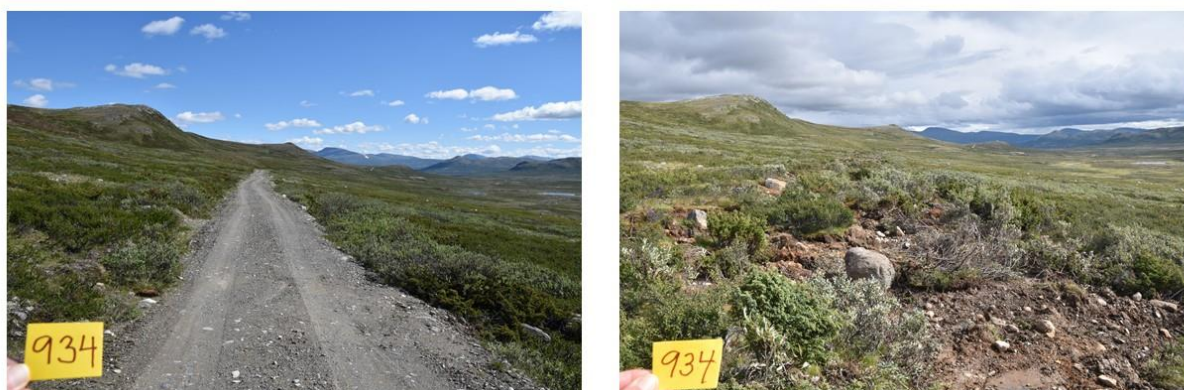
Figur 23: Terrengforming er spesielt krevende i hellende terreng. Her er dette godt løst og naturlig sig og hellinger er formet.

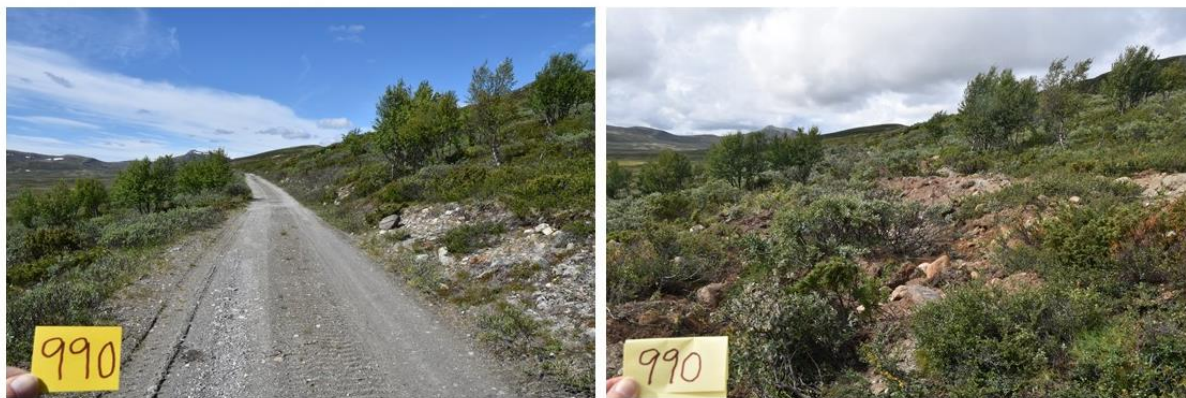
Figur 24: Langs deler av Grisungdalen er det svært frodig vegetasjon. De største trærne og buskene ble spart for å unngå at røttene ble ødelagt.

Resultatet dokumenterer hvor langt det er mulig å komme med dyktige maskinførere som lærer av hverandre og seg selv gjennom erfaring og et samarbeid mellom ulike fagdisipliner gjennom flere sesonger (Figur 23 og 24).

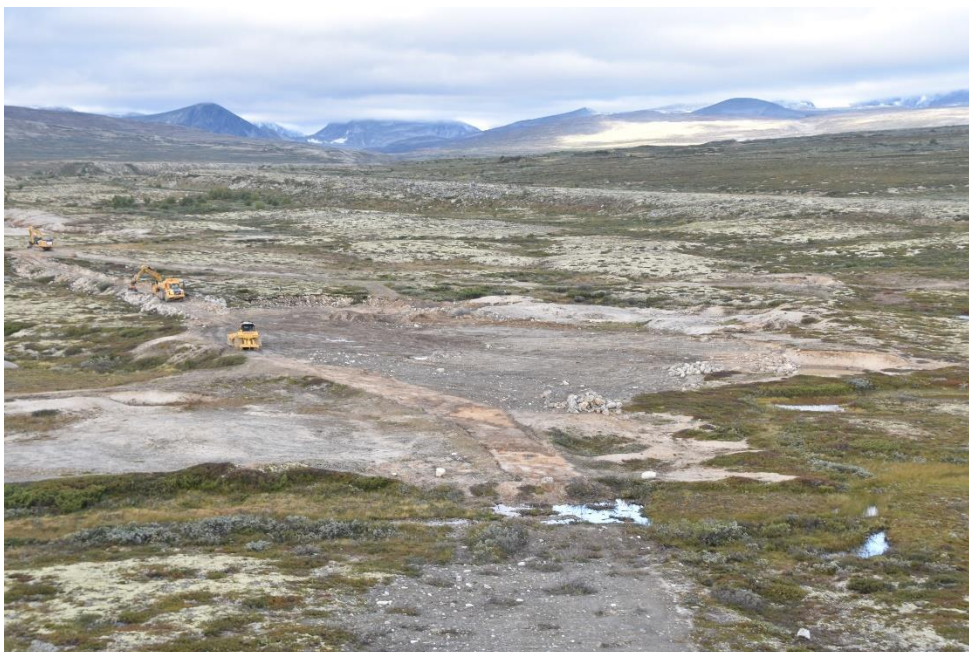
Figur 25: Veien og massetak M5 ble tilbakeført med å ta ned den store veifyllinga og fylle opp det tidligere massetaket.

Massetaket i M5 ble tilbakeført ved at uttaket ble fylt opp av overskuddsmasser fra veifjerning i nærheten (Figur 25). Deler av M5 var allerede fylt i forbindelse med fjerning av Lille Ringveg. M5 grenser til et større våtmarksområde og det var høy fokus på å unngå at tiltakene i massetaket skulle gi avrenning fra våtmarka. Det ble lagt ut olivin på det smaleste punktet mellom masseuttaket og våtmarka. Selve gravearbeidene foregikk skånsomt og etter hvert som massetaket ble fylt opp ble sannsynligheten for utlekking redusert. Det ble også lagt vekt på å sortere og optimalisere bruk av ulike typer masser, slik at grove masser med dårlig vekstpotensiale ble lagt under, mens de massene med noe organisk innhold og med en farge som demper synligheten ble brukt i avslutningen. Etter at tiltaket var avsluttet framstår området med god terrengform som glir inn i det totale landskapet, men samtidig er det et stort område og det var lite tilgjengelig vegetasjon som start for videre gjenvekst. Det kan forventes å gå lang tid før det blir vegetasjonsetablering i området.

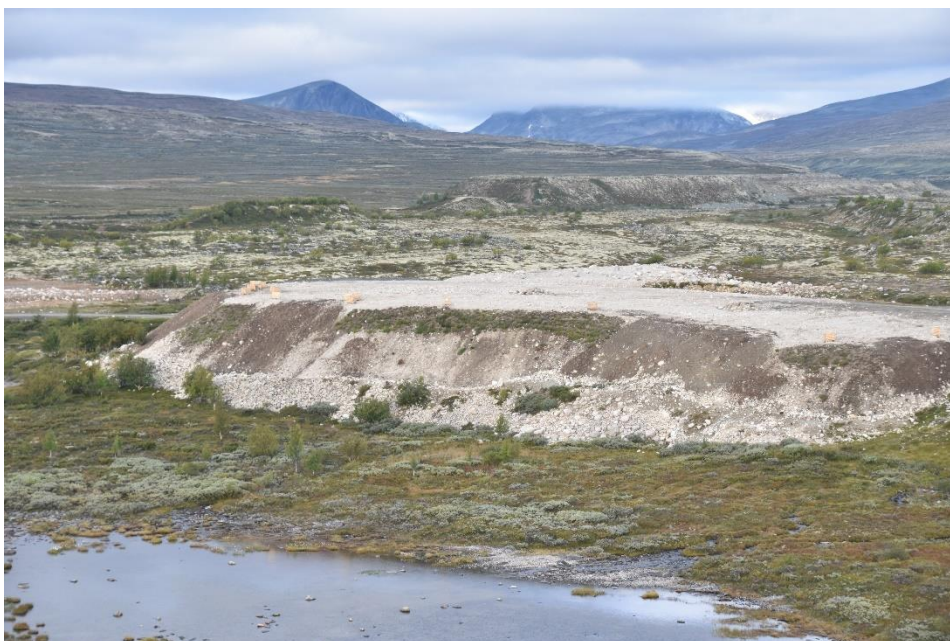
Figur 26: Tidligere tiltak med å legge på jord og plante vier i M1 har dempet synligheten og på sikt vil vegetasjonen bidra til å stabilisere skråningen. Derfor ble det i 2019 plantet vier i større deler av skråningen.

Det ble i 2015 plantet vier i de høye skråningene av M1 (Figur 26). Plantene hadde etablert seg godt, og sammen med den tilførte jorda hadde dette god effekt for å dempe synligheten av inngrepet. Det ble derfor besluttet å tildekke større deler av de lyse skråningen med jord som har en mer avdempet farge og i tillegg også plante mer vier. Den opprinnelige planen var å fordele 8000 planter på flere lokaliteter i 2019, men av ulike årsaker ble til slutt alle plantet i M1. Dette innebærer at store deler av den øvre skråningen nå er tilplantet med en planteavstand tilsvarende 2 pr m<sup>2</sup>.

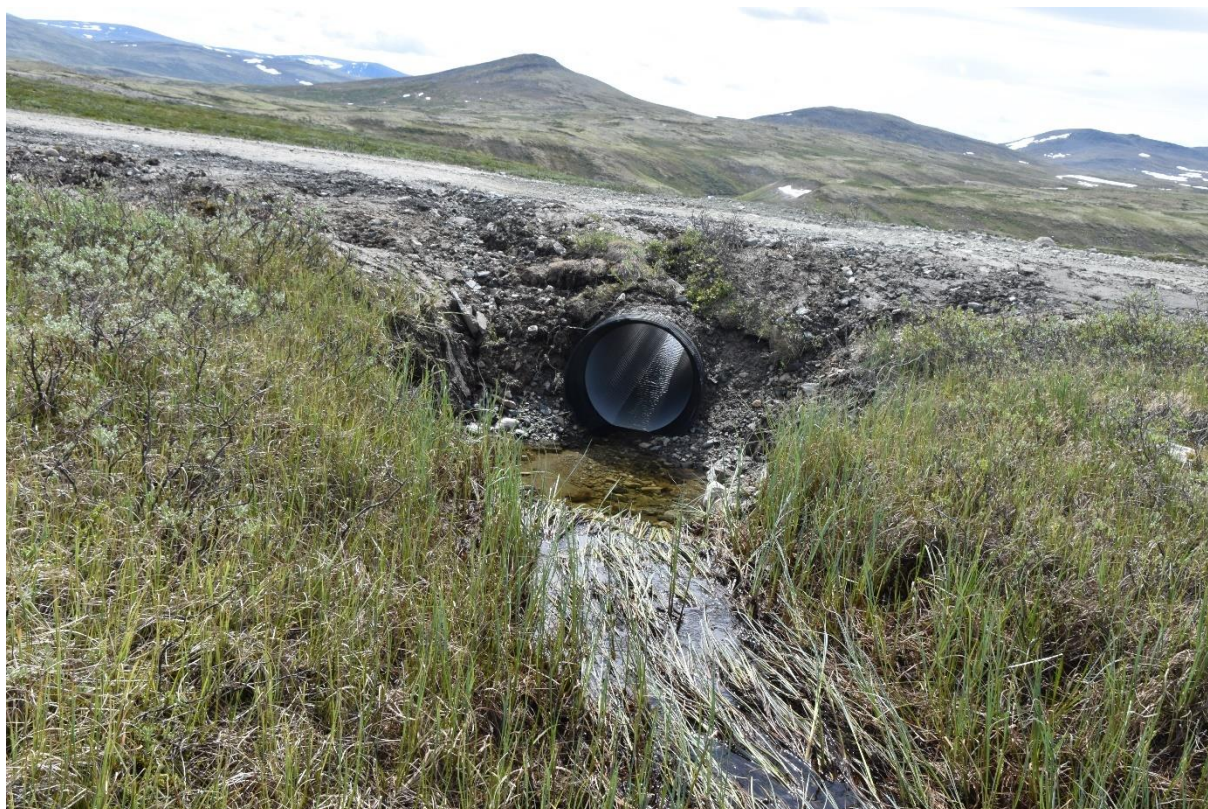
Figur 28: Det ble lagt ned en del nye stikkrenner langs Snøheimvegen.

Det ble under tiltaket med utskiftningen lagt vekt på rett dimensjon på nye stikkrennen, samt at de teknisk sett for vanntransport ble lagt i riktig dybde. Sistnevnte er ikke rett frem når tiltaket også satt fokus på at der stikkrennene drenerte myrarealer, skulle ikke vannhusholdningen endres vesentlig. Etter nedlegging ble det gjort noen mindre justeringer på noen stikkrenner, og det ser i ettertid ut til å fungere bra, jf. figur 28 for illustrasjon.

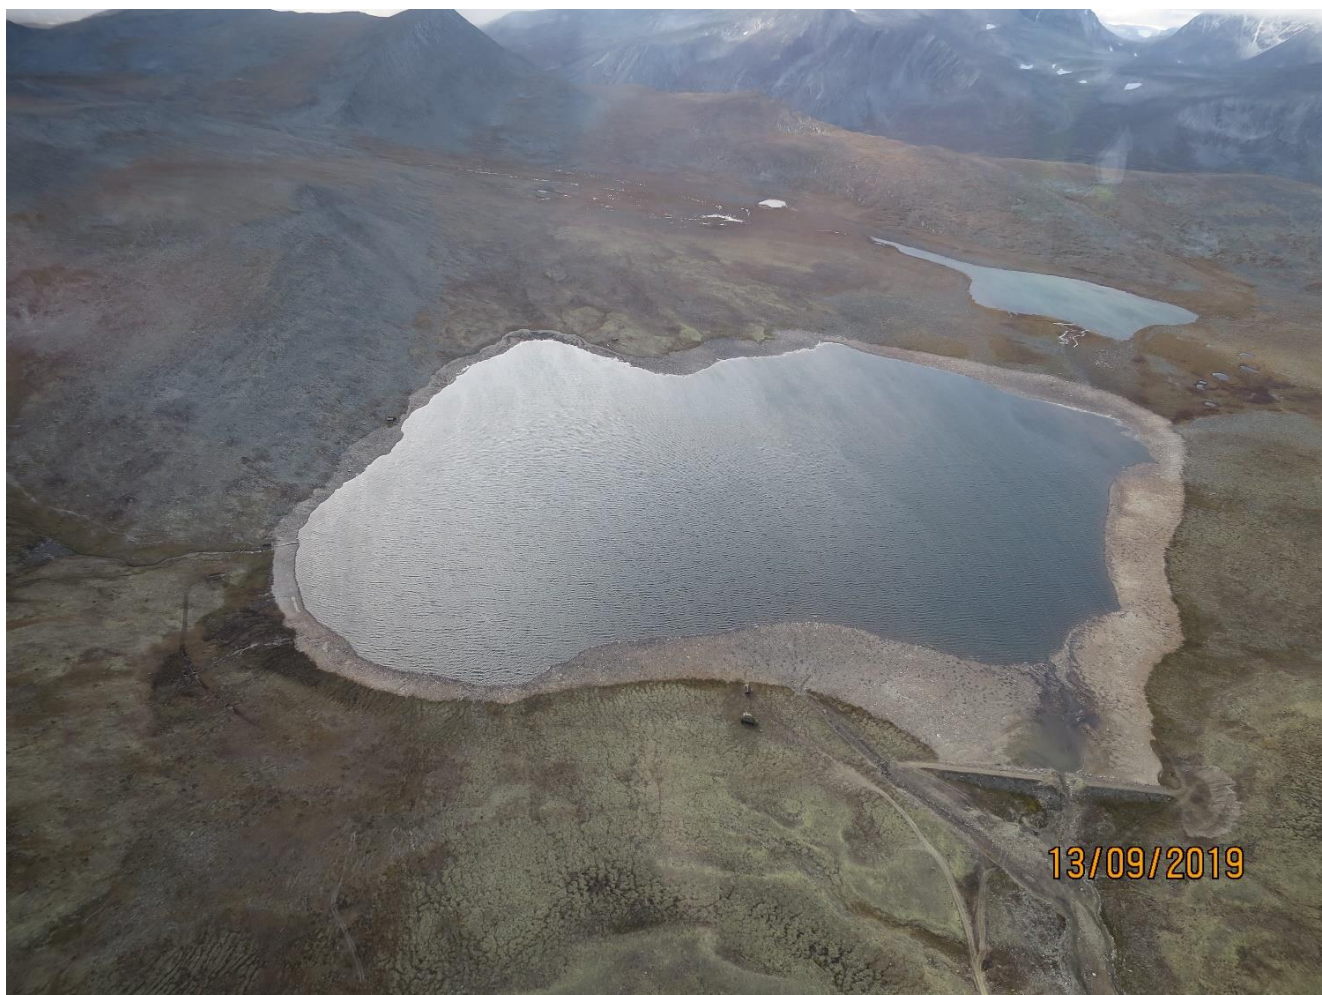
Figur 29: Einøvlingvatnet etter nedtapping i september 2019.

I forbindelse med nedtappingen kom deler av det gamle utoaset frem, og vannmagasinet beholdt stabil og ønsket vannmengde. Total nedtappingsdybde ble 1,4 meter, og det meste tydet på at det var dette nivået som også en gang var oppdemt. Vannet slik det fremstår etter nedtapping vises i figur 29.

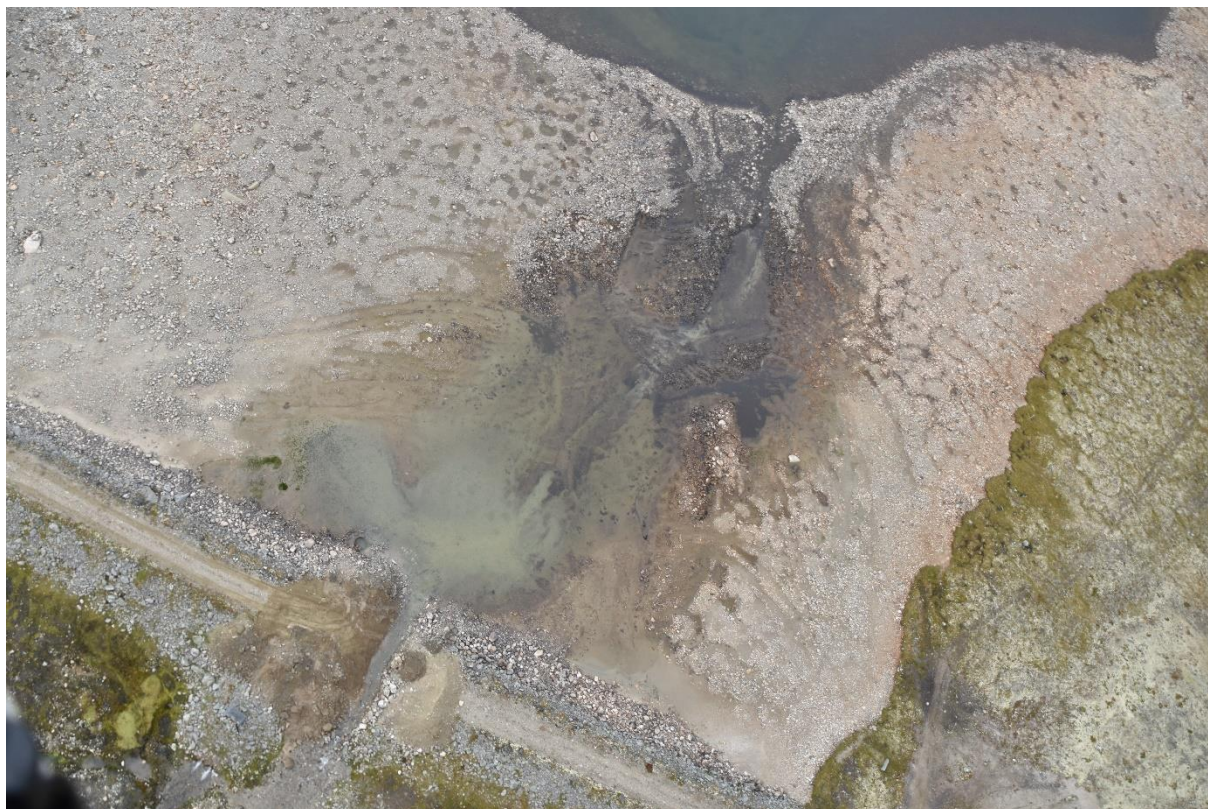
Figur 30: Utoaset ved Einøvlingvatnet etter nedtapping sommeren 2019. Fortsatt ligger et basseng med vann lengst ned mot demningen, men konturene av det gamle utoaset kan skimtes.

Det er i arbeidet lagt stor vekt på særlig fiskens levevilkår etter nedtapping. Det ble derfor bl.a. gjennomført dybdeundersøkelser slik at det var tilstrekkelig sikkerhet for at vatnet ikke skulle bunnfryse. Dette ble avkreftet. Det ble videre arbeidet både på forhånd og underveis med vurderinger av hvordan særlig gyteforholdene til ørreten skulle bevares, og aller helst forbedres. Fiskefaglige vurderinger var derfor utført både før og etter tiltaket av NINA. Disse konkluderte med at ørretens gytemuligheter i Einøvlingvatnet har vært svært begrenset etter oppdemmingen i 1968-1969. Fisketilstanden i 2019 bestod av en tett og småvokst bestand av røye og en tynn bestand av storvokst ørret. Dagens situasjon og fiskesamfunn i Einøvlingvatnet er derfor påvirket av etableringen demningen, og man må påregne endringer i fiskesamfunnet hvis man fjerner denne. Det vurderes som svært sannsynlig at rekrutteringen til ørretbestanden vil øke, dvs. man må påregne mer ørret i vannet. Et suksesskriteriet for dette vil være å skape nye og forbedrede gytemuligheter i vannets utos. Slik det fremstod etter nedtapping i 2019 er vist i figur 30.

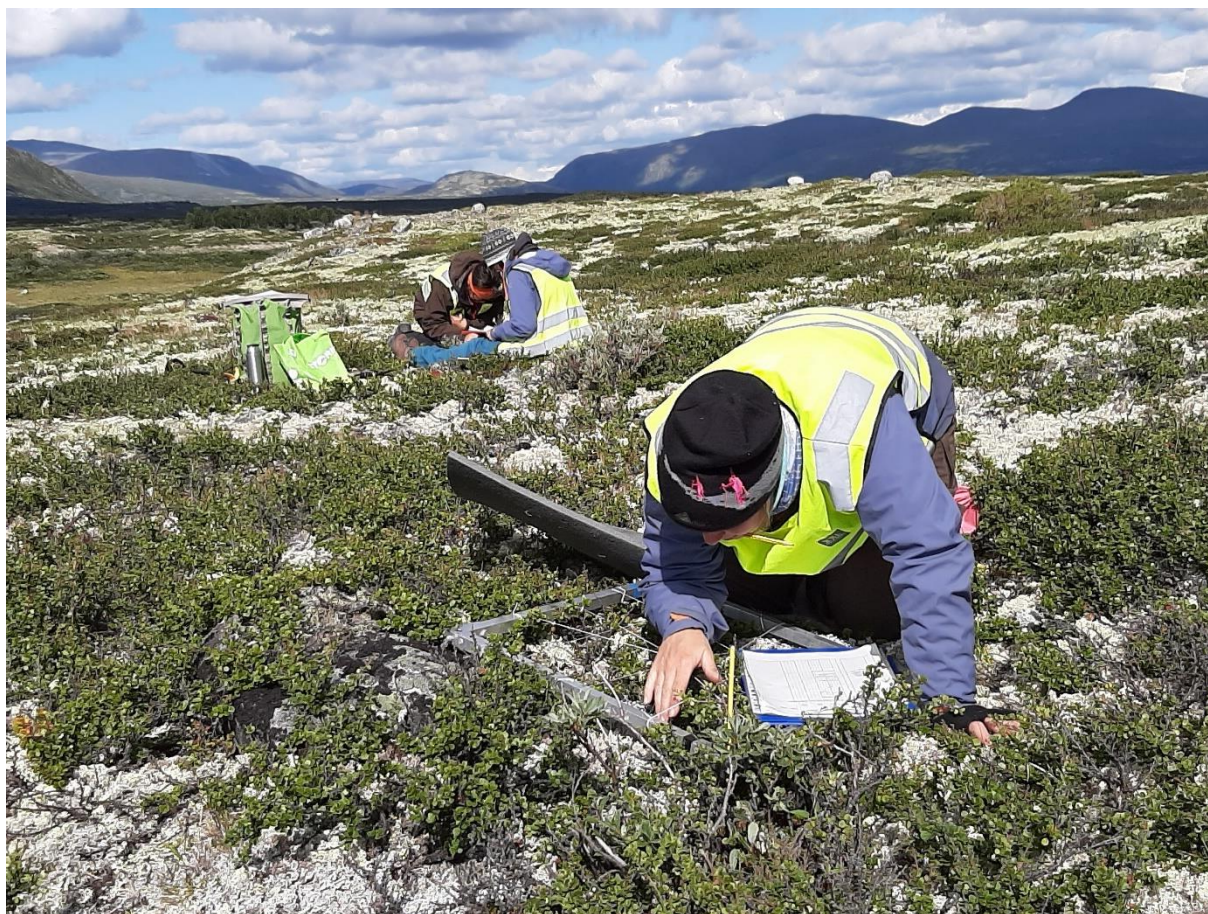
Figur 32: Det ble gjennomført detaljerte gjenanalyser av overvåkingsrutene i Pilot-prosjektet i 2019.

Gjenganalysene for 2019 ble gjennomført i august og resultatene er rapportert i NINA Fakta 2:2019, jf figur 32.
