# Miljørappport 2018/2019

Hjerkinns PRO

Forsvarsbygg rapport 2019/POA/PS I | 3. november 2020

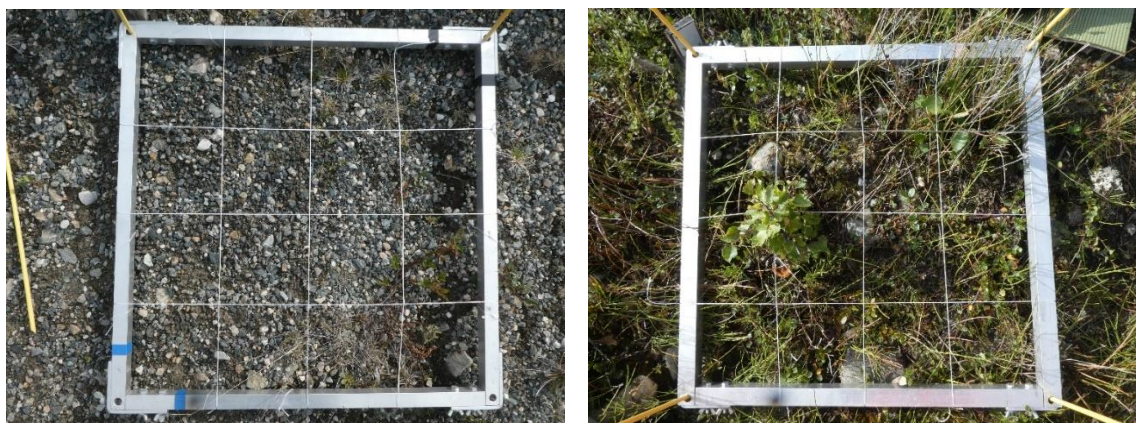
Figur 34: Etter 16 år har vegetasjonen etablert seg godt i en del av de fuktigste rutene, mens det fortsatt er svært lite i de rutene der grusen ikke ble fjernet.

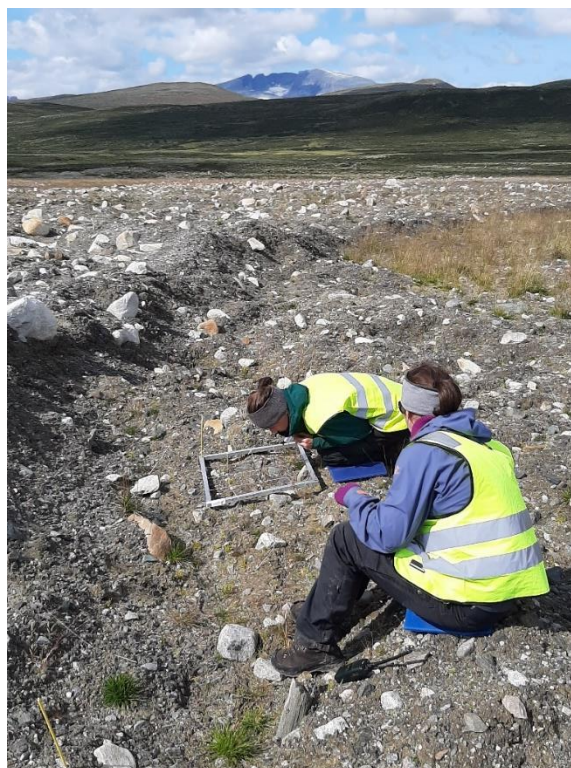
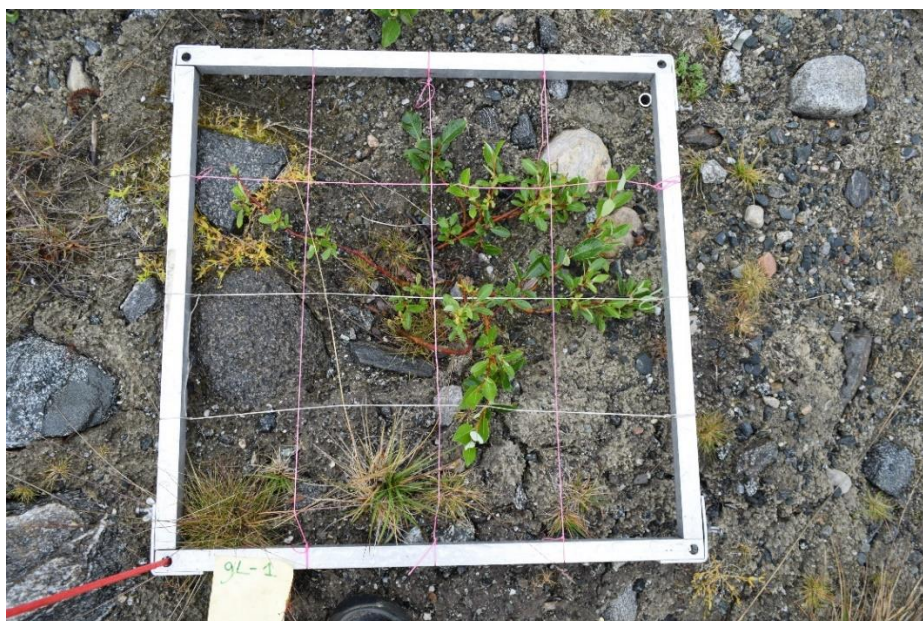
Figur 36: Vierovervåkinga foregår i faste ruter og registreringene omfatter både den utplanta vierplanten og etablering av annen vegetasjon i ruta. Foto: Catharina C. Vloon.

Også dette arbeidet inngår i en masteroppgave ved NMBU (Vloon, under arbeid). Data fra 2019 er nå under bearbeiding og masteroppgaven skal leveres våren 2020. De problemstillingene som skal besvares omhandler selve veksten av vierplantene, betydningen av planteavstand, om vierplantene har betydning for annen vegetasjonsetablering og om det er en tilleggseffekt dersom det er sådd i kombinasjon med utplanting. Foreløpige resultater tyder på at vierplantene har god overlevelse, men at de vokser svært sakte (figur 36). Det er imidlertid mange flere arter i rutene nå enn det var ved forrige overvåking i 2015.
