# Årsrapport vannovervåking for 2017, i Forsvarets tidligere skyte- og øvingsfelt på Hjerkinn

Forsvarsbygg rapport 0197/2018/MILJØ | 20. juli 2018

Vannovervåkingen for 2017 har vist at det ikke er konsentrasjoner av tungmetaller i bekker og elver, som renner ut fra nedlagte Hjerkind skyte- og øvingsfelt, som overstiger tilstandsklasse II, iht. (Miljødirektoratet M608-2016). Vannkvaliteten ut av feltet kan derfor kategoriseres som god. Dette gjelder også innad i feltet, med unntak av høyere konsentrasjon av sink i et mindre vannsig nedstrøms det gamle demoleringsfeltet i Grisungdalen. Utlekkingen gir ingen målbar effekt på sinkkonsentrasjonen i Grisungbekken. Det planlegges allikevel å kartlegge kilden til de høye konsentrasjonene ved det nedlagte demoleringsfeltet under feltsesongen 2018.

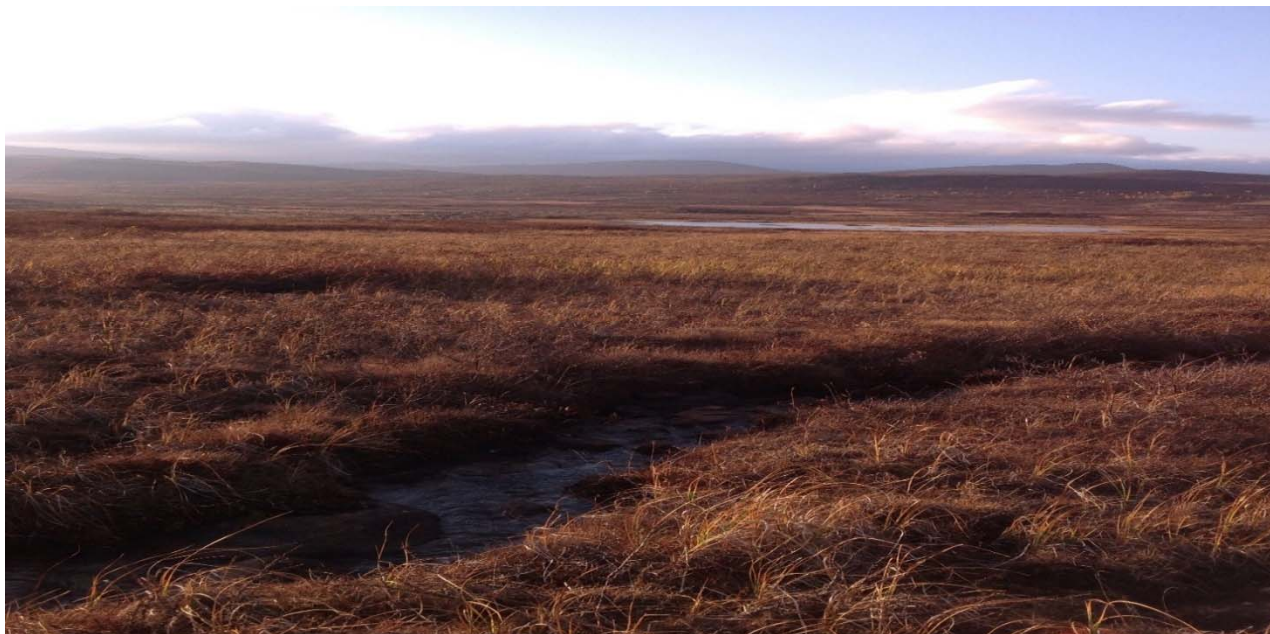
**Bilde 3:** viser prøvepunkt HFK-12. Punktet er referansepunkt for HFK-10 utløpet til Stormyra. Midt i bildet ligger det re-etablerte vannspeilet på Stormyra. Punktet ble prøvetatt 26.09.17. Det er normal vannføring i punktet (20-30 l/s).

Vannstanden i det ny-etablerte tjernet stabiliserte seg raskt etter at det ble anlagt høsten 2016. Det holdt seg senere stabilt i festsesongen 2017. Dette ble bekreftet gjennom kontrollmålinger.

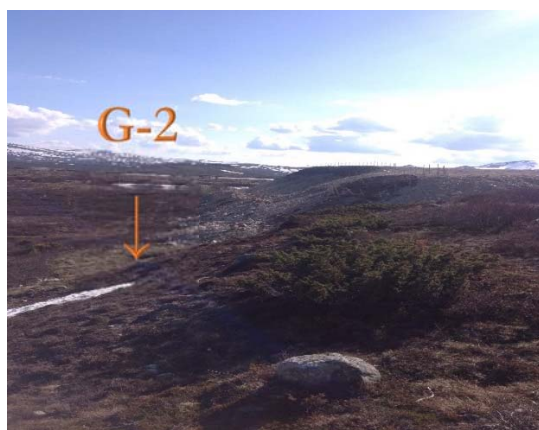
**Bilde 4:** Utløpet til grunnvannssiget G-2 er i nedkant av deponiet på Storranden.

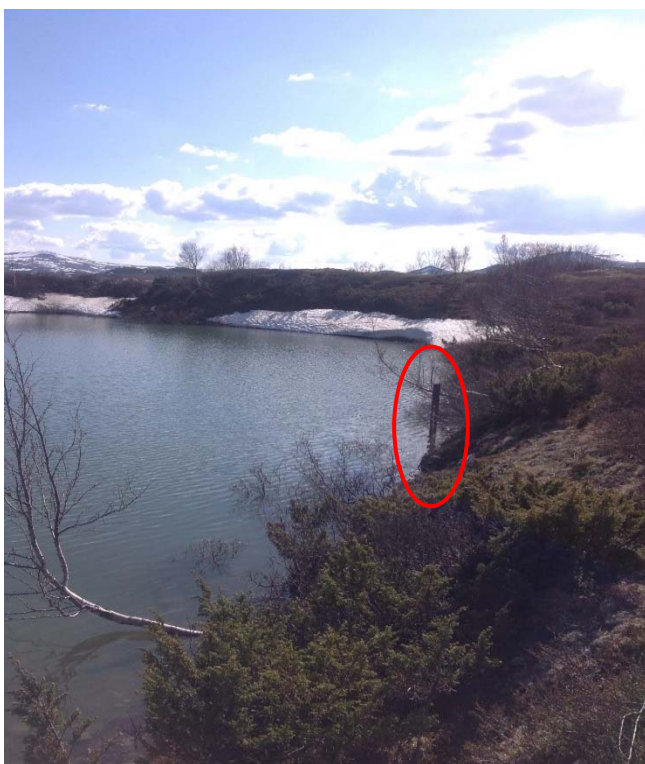
**Bilde 6:** B-2 (rød ring) er lokalisert i overkant av tjernet sør for deponiet på Storranden. Under feltarbeidet 31.mai sto brønnen under vann. Det er første gang Forsvarsbygg har observert så høy grunnvannstand i tjernet.

Brønnene (B-2 og B-0) har vært prøvetatt i 3 år mht. bestemmelse av metaller siden etablering i mars 2015 (bilde 6 og bilde 7).

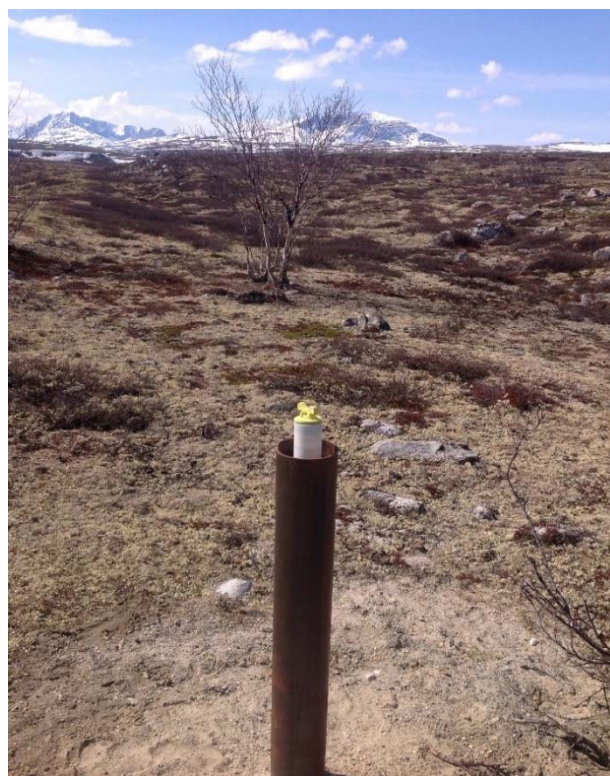
**Bilde 7:** Viser plasseringen av referansebrønnen B-0. Brønnen ligger på 1080 moh ca. 30 m nord for deponiet (Snøhetta ses i bakgrunnen).
