**HJERKINN PRO**  
**MILJØRAPPORT**  
**DOKUMENTASJON FOR 2016**

Hjerkinn PRO:  
Miljødokumentasjon 2016  
Forsvarsbygg Skifte Eiendom

Mai 2017

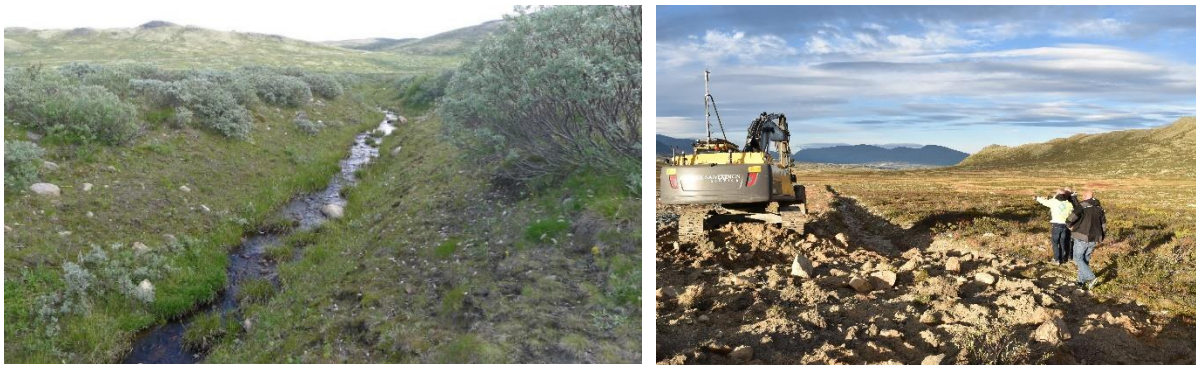
*Figur 4 Grøfta før (tv) og under (th) tilbakeføring. Den rette og djupe grøfta rammet inn HFK-sletta og forsterket inntrykket av den avvikende formen i terrenget. Foto: NINA*

Arbeidet ble gjennomført etter planen. Organiske jordmasser og vegetasjon i grøfta ble tatt ut, grøfta fylt igjen og toppmassene lagt tilbake (Figur 4 og 5). Grøfta ble i hovedsak fylt med stedlige masser fra sletta, innenfor rekkevidden av gravemaskina. I tillegg ble det også lagt inn noen overskuddsmasser fra fjerning av vegen inn til HFK. Dette er også å regne som stedlige masser. Det ble lagt vekt på å viske ut overgangen mellom sletta og omgivelsene. Et viktig grep som ble gjort var å forsterke området der grøfta hadde et overløp ut til en tidligere dam på Stormyra. Dette var i praksis en drenering som var etablert for å tørke ut HFK-sletta, og den ble tettet med bentonitt for å sikre at det ikke ble utvasking av restaurerings tiltaket, og sikre at vannet ble ledet ut på myra. Dette var helt vesentlig for å gjenskape naturlig dreneringsmønster inn mot Stormyra og restaurering av myrområdet. Tiltaket viste seg å fungere helt etter hensikten, og i løpet av noen få uker ble det gjenetablert et vannspeil ute på Stormyra som hadde svært god visuell virkning for hele området (se bilder Figur 7 og 8).

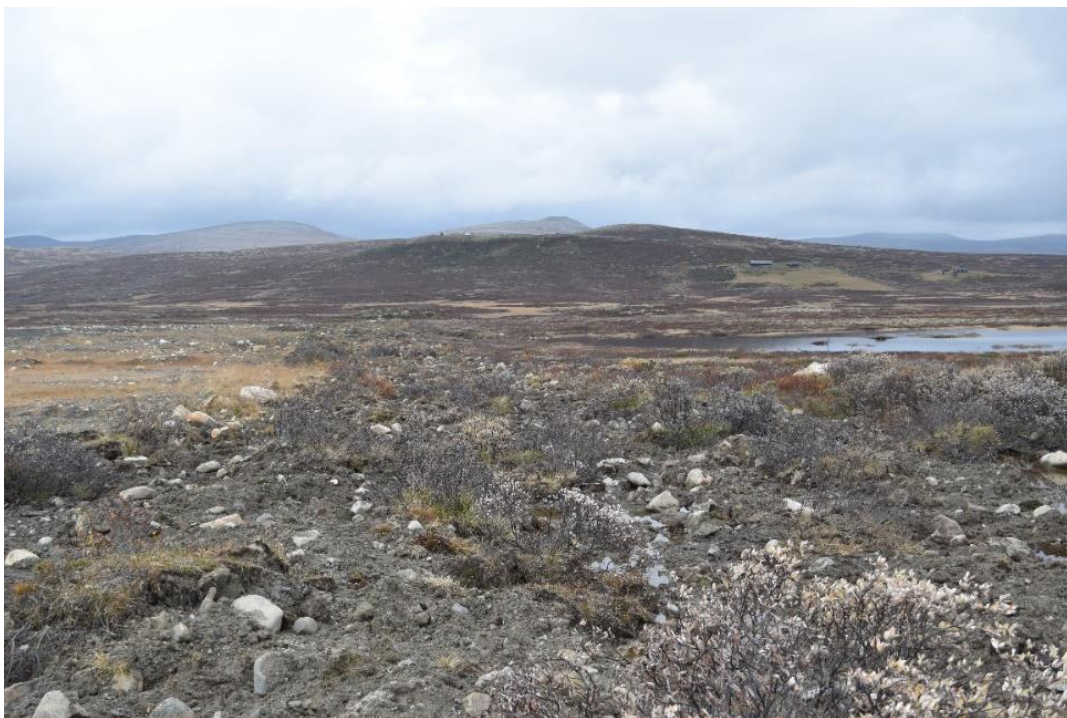
*Figur 5 Tilbakeført grøft rundt HFK-sletta. Opprinnelig terreng er gjenskapt så godt som mulig. Vierbusker og torver fra bunnen av grøfta og overgangen mot intakt vegetasjon er brukt for å viske ut overgangen mot sletta og gir et godt grunnlag for gjenvekst av lokale arter. Foto: NINA*

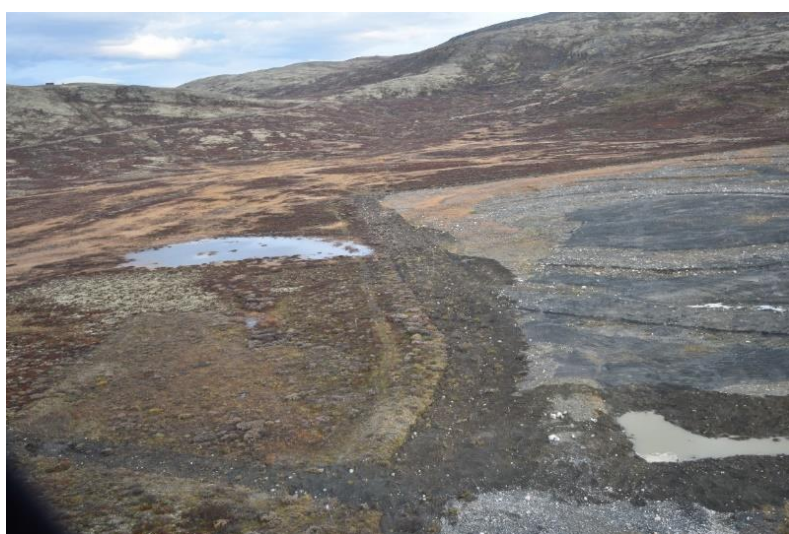
*Figur 7 Da grøfta rundt HFK-sletta ble lagt igjen, ble vatnet leda ut i Stormyra og det ble på kort tid etablert et lite tjern med vannspeil. Bildet et tatt fra samme retning som fig 6, men fra luften. Foto: NINA*

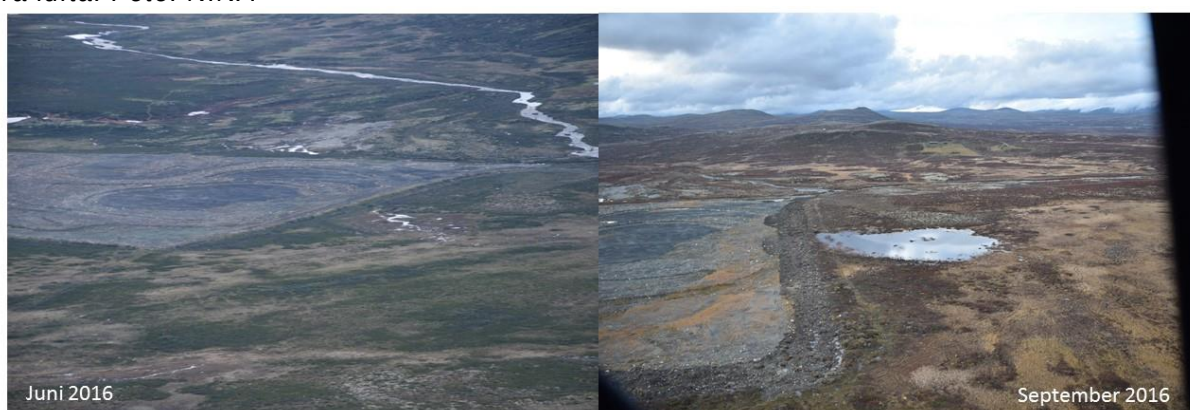
*Figur 8 HFK-sletta sett fra sør, før grøfta ble fjerna (juni 2016, tatt fra Viewpoint Snøhetta) og etter fjerning (september 2016, tatt fra helikopter). Det nye vannspeilet drar fokus fra sletta og bidrar sterkt til å redusere synligheten av sletta fra Viewpoint Snøhetta. Foto: NINA/Forsvarsbygg*

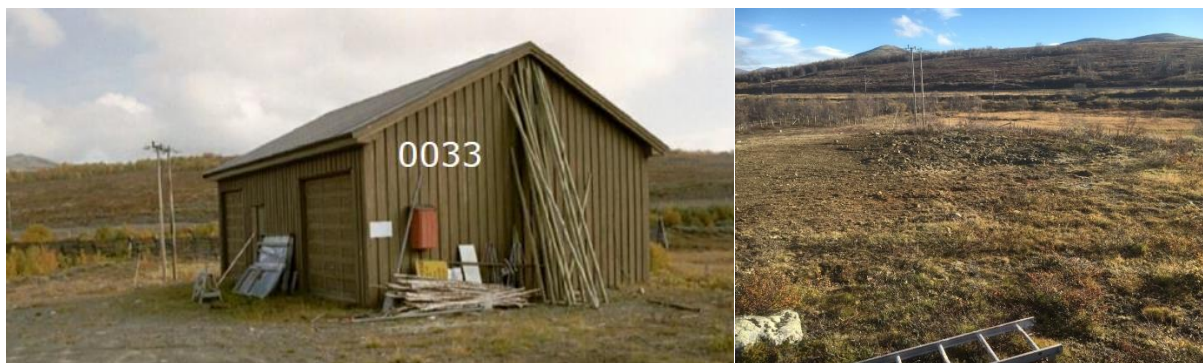
Figur 11 Lager Grisungen. Etter riving av bygg ble terrenget rufset forsiktig til slik at lokale masser ble liggende i dagen som grunnlag for gjenvekst. Foto: Forsvarsbygg

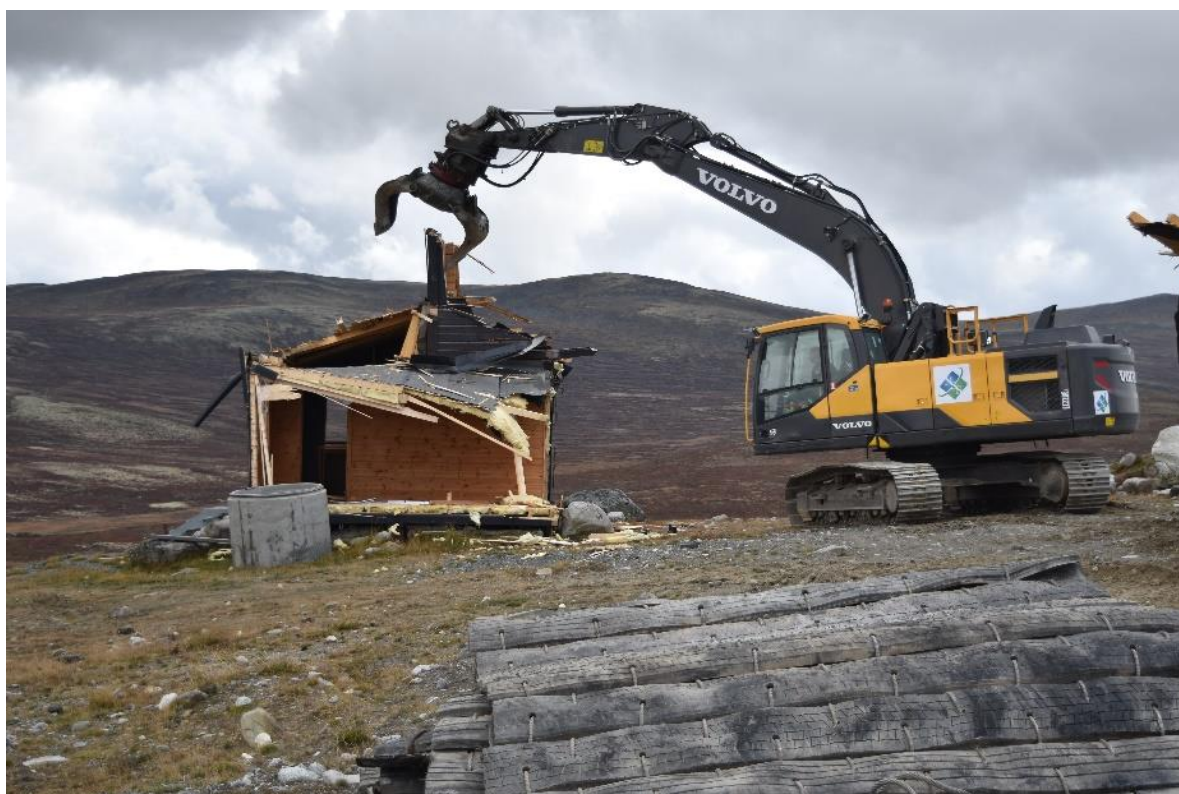
Figur 13 OP-hytta ovenfor Rollstadsetrene plukkes ned. Skytemattene i forgrunnen ble lagt oppå terrenget der det var behov for å unngå nye kjøreskader. Foto: NINA

For hvert bygg som skulle fjernes ble det grundig vurdert hvordan anleggsarbeidet kunne foregå skånsomt så det ikke oppsto nye vegetasjonsskader. Manøvrering og arealbruk ble avklart i feltet sammen med entreprenør for hvert bygg før rivearbeidet startet. Det ble lagt skytematter over terrenget der det var nødvendig å passere over vegetasjon for komme fram til bygg/installasjon som skulle rives (Figur 13). På denne måten unngikk en nye kjøreskader i terrenget.

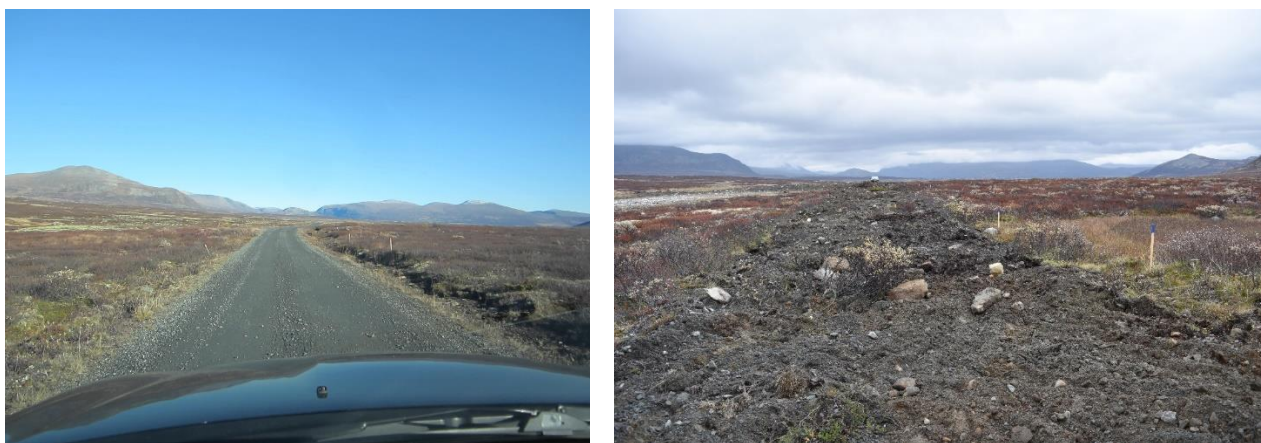
*Figur 14 Siste strekningen av vegen inn til HFK ble fjerna i september 2016. Førstusituasjonen til venstre. Foto: Harald Snippen/Dagmar Hagen*

Vegen ble fjernet etter samme prinsipper som er brukt ved fjerning av anleggsveger inne på de store anleggene Haukberget I og II i 2009-2012. Jordmassene og vegetasjon i grøfta ble lagt til side, overskuddsmasse fra veglegemet ble kjørt bor; her ble overskuddet brukt til igjenfylling i nærmeste delen av grøfta rundt HFK; terrenget ble forma til omgivelsene og til slutt ble jord og vegetasjon lagt på toppen som grunnlag for gjenvekst av ny vegetasjon (Figur 14).

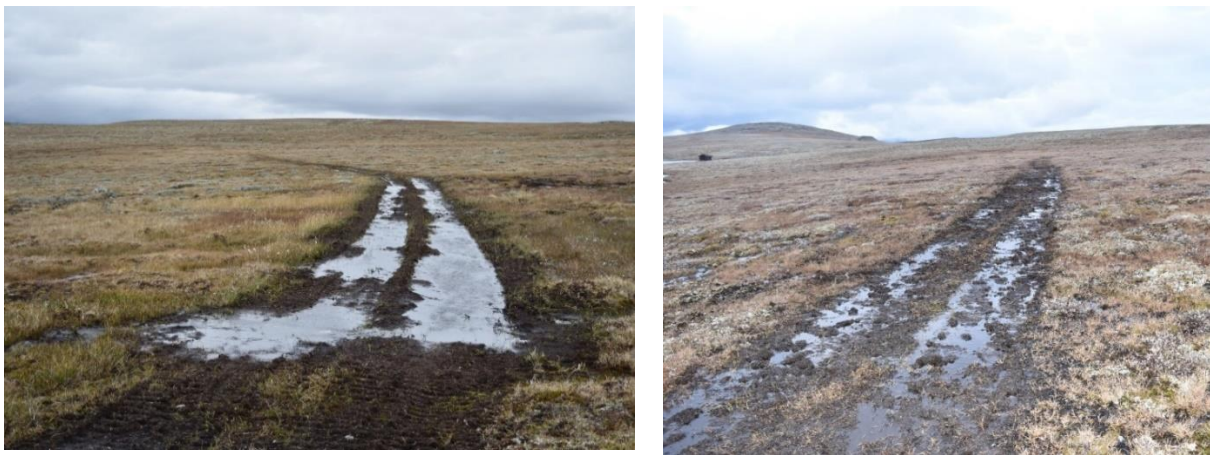
*Figur 16 Kjøreskader ved Einøvlingen oppsto i august 2016 og ble utbedret i september. Etter kjøringa samlet det seg vann i sporene, og det oppsto utvasking på noen punkter (venstre). Etter tiltak ble vannet drenert ut fra sporet, og terrenget ble tilbakeført så godt som mulig uten å tilføre jordmasser utenfra (høyre). Foto: NINA*

I forbindelse med blindgjengerrydding i Hjerkin PRO ble det ved ett tilfelle i august 2016 kjørt med beltevoan i et våtmarksområde ved Einøvlingen. Dette medførte stygge kjørespor på omtrent 100 m gjennom et fuktig sig og over på tørrere hei. På kort tid samlet det seg mye vann i deler av sporet, og det oppsto avrenning og utvas-king på noen punkter. Det ble besluttet å utbedre skadene for å redusere effekter og hindre at tilstanden forver-res over tid.

Det viktigste tiltaket som ble gjennomført var å gjenopprette de naturlige vannsigene som gikk gjennom områ-det. Kjøresporene gikk på tvers av flere slike sig og førte til oppdemming av vann. I tillegg ble opprinnelig ter-reng gjenopprettet så godt som mulig med bruk av rive og spade, ved å flytte tilbake jorda som var kjørt opp på sidene og i midten av sporet. På grunn av at massene var komprimerte av kjøringa var det ikke mulig å gjenopp-rette terrenget fullstendig. Sommeren 2017 vil behovet for ytterligere utbedringer bli vurdert. Tiltakene som ble gjennomført, hadde umiddelbar effekt ved at vannet i sporene ble drenert ut.
