# ROSENKRANTZTÅRNET

BYGNINGS- OG  
RESTAURERINGS Historie

6. JULI 2015

Dokumentet er utarbeidet av  
Forsvarsbygg nasjonale festningsverk  
seksjon kulturminne

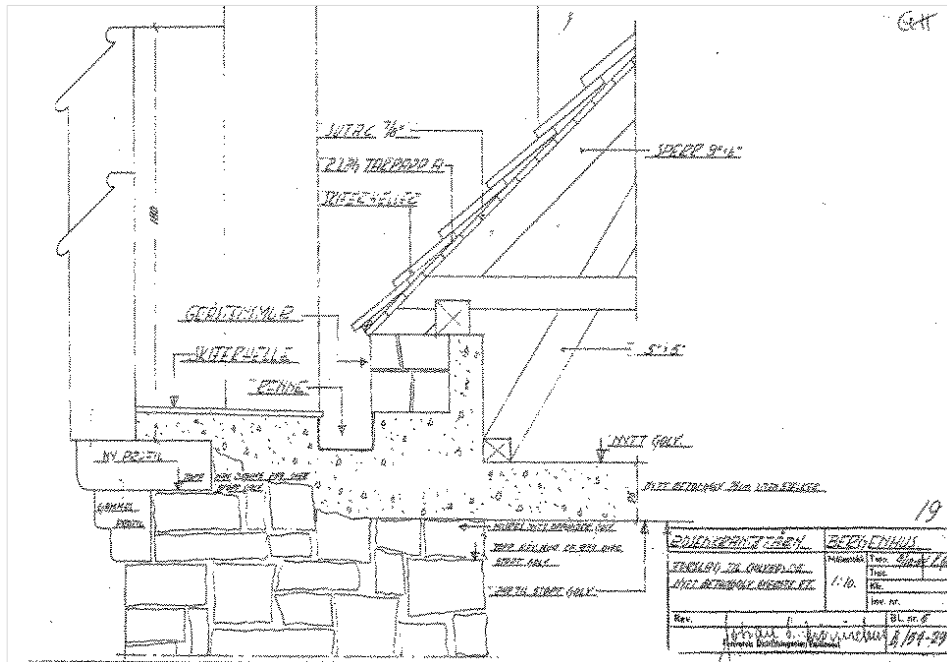
Forslag til utforming av støpt dekke og vektergang 1954, tegning fra Forsvarets Distriktsingeniør / Vestlandet.

Takkonstruksjonen ble utført av betong, ikke tre som tegnet her.

Materialbruken ble i 1973 beskrevet som chamotterør (ildfast keramisk stein) i vannrennen og eksponert betong i overgangen mot nedløpet, noe som ga lekkasjer.

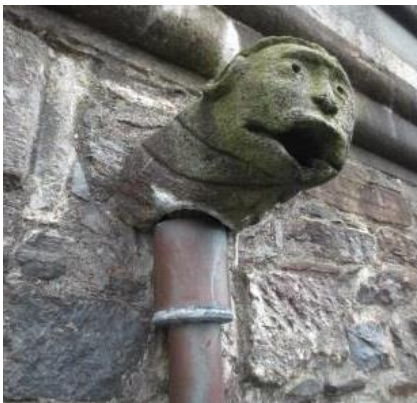
Opprinnelig hugget utspyer av kleberstein på nordveggen, trolig fra 1563. Vannet ble spylt ut gjennom munnen.

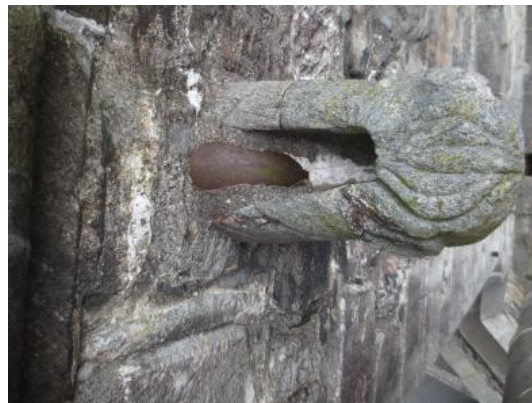
Samme skulptur som t.v. Nytt jernrør er støpt inn gjennom muren mot vektergang og sluk. Dette er tilpasset nytt nedløpsrør langs murveggen.

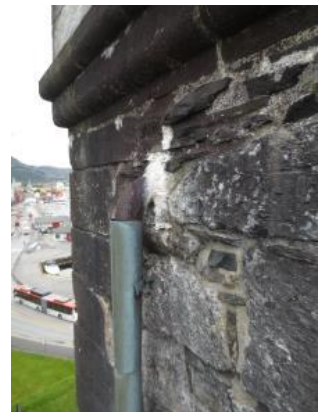
Nedløpsrør av kobber mot øst. Kalkutfelling ved jernrør tyder på vann på avveie.

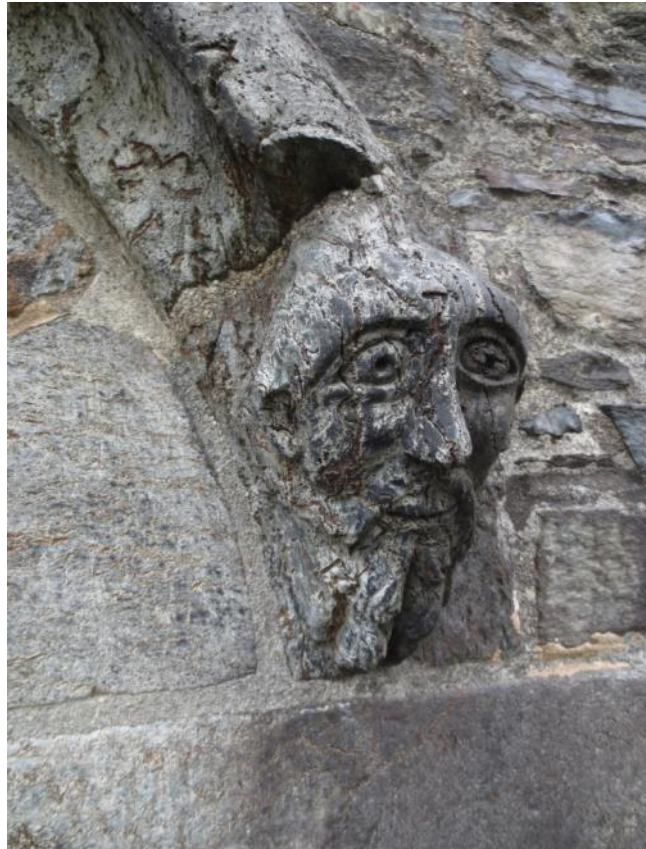
Furene i hodet er tilsynelatende i sakte utvikling. Fuge i overkant er sterkt forvitret, og en bit er avskallet på buen.

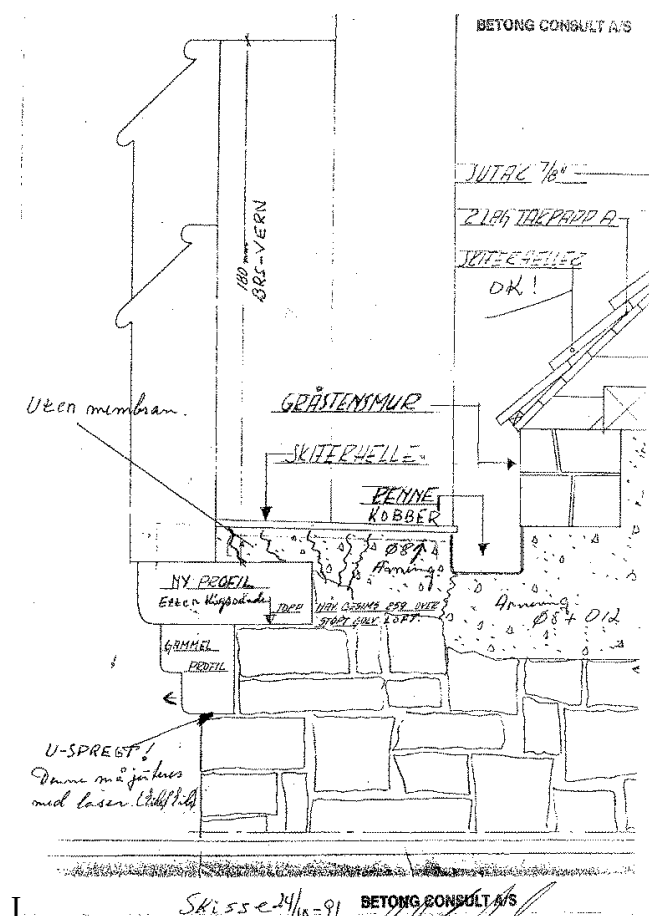
Skisse som grunnlag for legging av membran i vektergang. Tegningen må være et eldre grunnlag, med trekonstruksjon i taket.

I 1981 ble det meldt om en skjult lekkasje ved avløp/beslag i vektergangens nordvestre hjørne, noe som ga ukontrollerte fukt- og salpeterutslag nedover i murverket. Det ble utført reparasjoner. I 1991 ble det lagt membran under påstøpt hellegang og i vannrennen langs tårnloftets liv. Over membranen er det ifølge beskrivelsen fra Eide & Eide entreprenør AS ca. 3 cm påstøp av C25, skifer legges «direkte i saften». Kobberbeslag ble utbedret. Nedstøpte takrenner ble skiftet til nye av rustfritt stål. Siste utbedring av vektergangen var i 2011, da løs kleberstein ble festet.

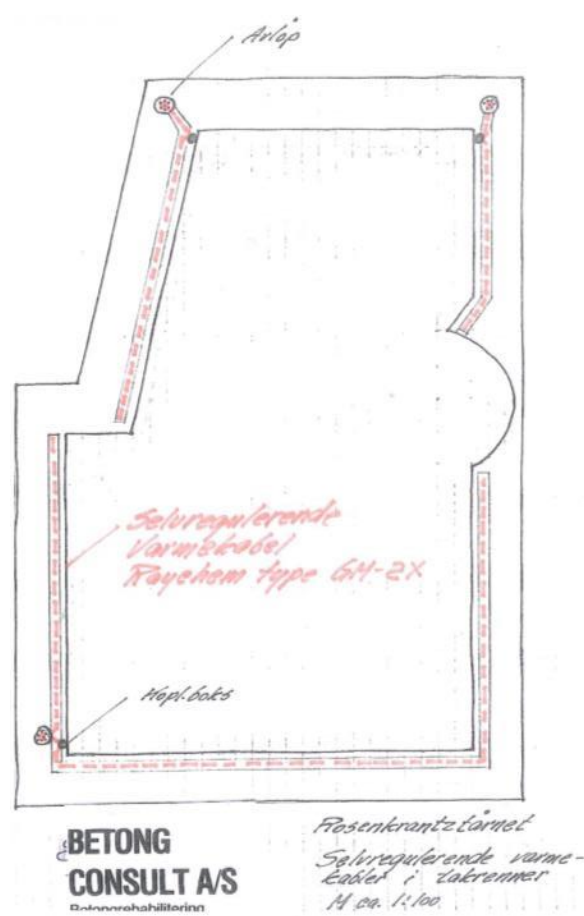
Prinsipp for legging av selvregulerende varmekabel i vannrenne vektergang. Østre lengde mangler vannrenne.

I 1971 ble det etablert varmekabler i vannrennen langs vektergangen, dette bidro til å fjerne dannelse av issvuller. Et par år etter meldes om stadige lekkasjer, og begynnende soppdannelse i kanonloftets himling. Arkitekt Peter Helland-Hansen foreskriver utbedring av kobberbeslag og Epoxy-fuging av steinheller, planlagt utført våren 1974. Vannrennen beskrives som «chamotte» (ildfast keramisk stein).
