## RAPPORT // TILSTANDSVURDERING

### Myntgata 2, Oslo

| Oppdragsgiver: | Skifte Eiendom |
| Oppdragsnummer: | 132801 |

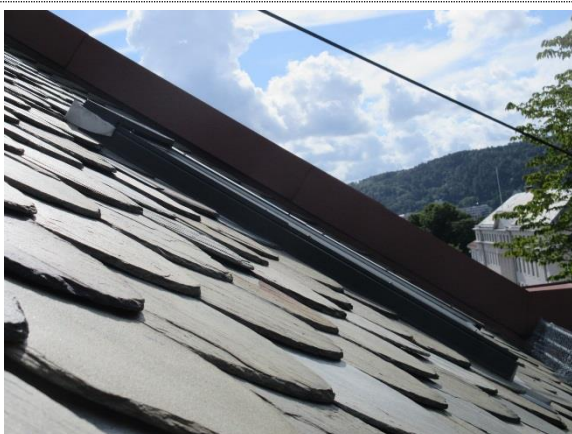
Yttertaket har saltaksform og er tekket med skiferstein av ukjent alder. I følge tidligere rapporter (fra Forsvarsbygg) har det vært en rekke lekkasjer over tid, som tyder på utettheter i undertaket. Det er registrert flere løsnede skifersteiner og manglende/dårlige beslag. Taket må tekkes om, men skifersteinen kan benyttes på nytt.

Bilde nr. 17  
Yttertaket er tekket med skiferstein av ukjent alder. Det er registrert lekkasjer.

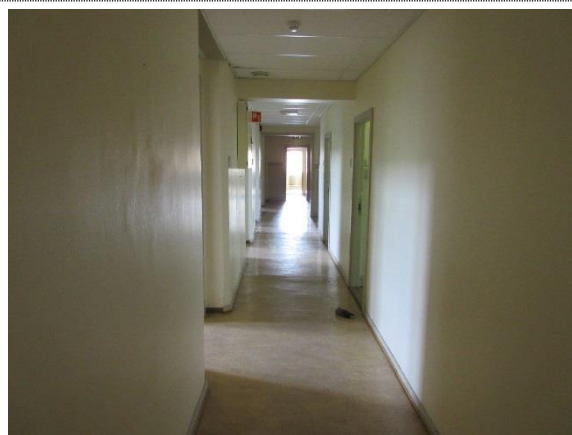
Bilde nr. 26  
Typisk korridor.

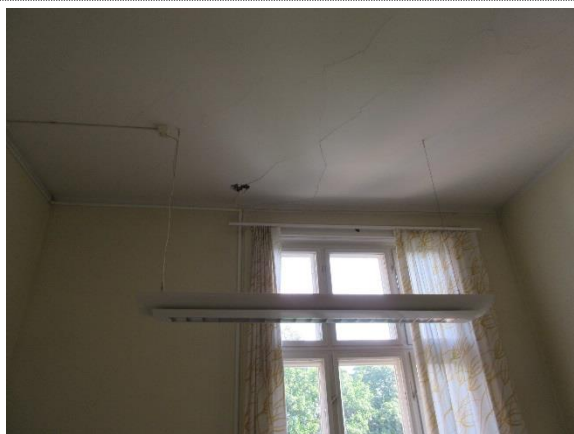
Bilde nr. 27  
Det er registrert mye risser/sprekker i både vegger og himlinger.

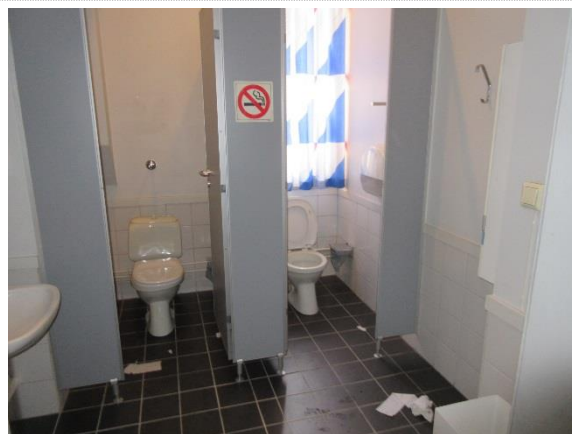
Bilde nr. 30  
Relativt moderne WC i 2. etasje.

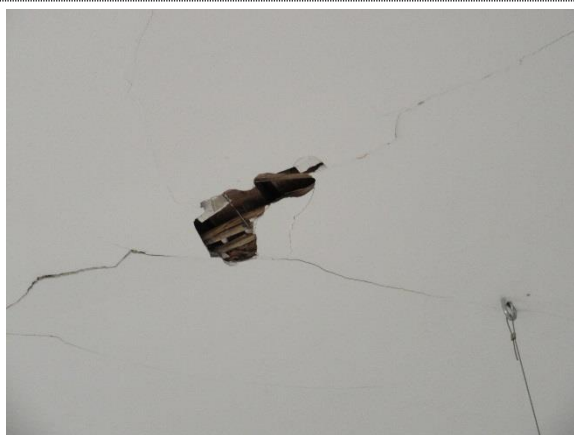
Bilde nr. 31  
Skade i himling.

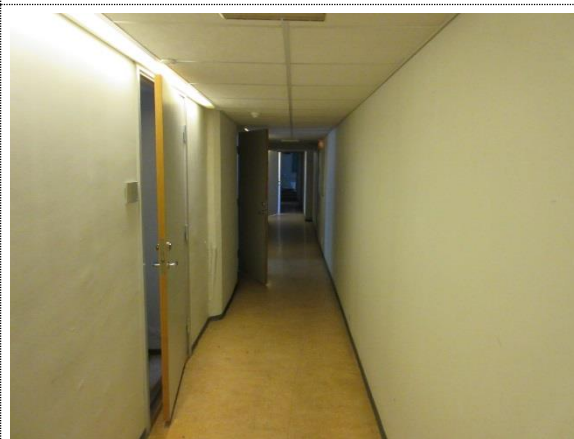
Bilde nr. 34  
Det er også montert noe nedforet T-profil himling i korridorer i 1. etasje.

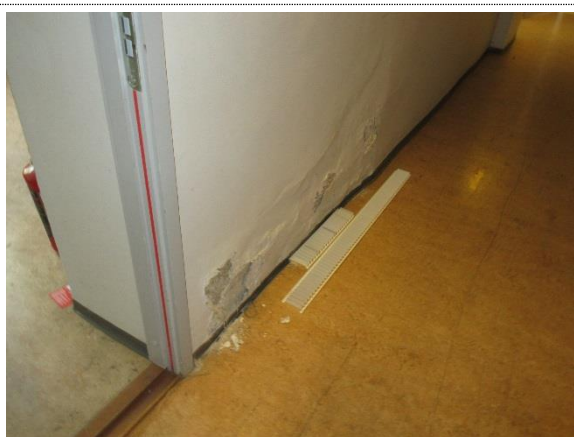
Bilde nr. 35  
Det er registrert mye fuktoppsug i vegger i kjelleren.

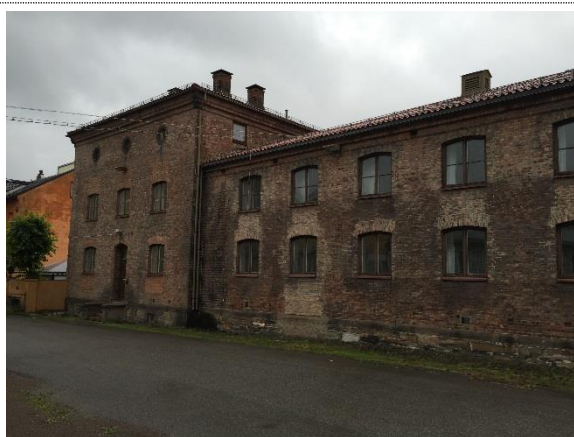
**Bygg 30 – bilde nr. 55**  
Her fra vestfasaden mot nord.

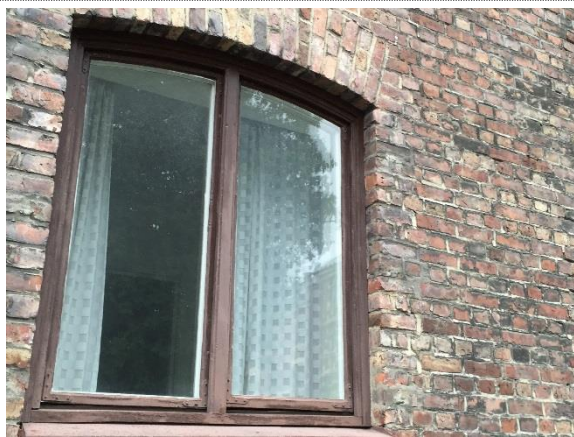
**Bilde nr. 57**  
Gamle, slitte trevinduer.

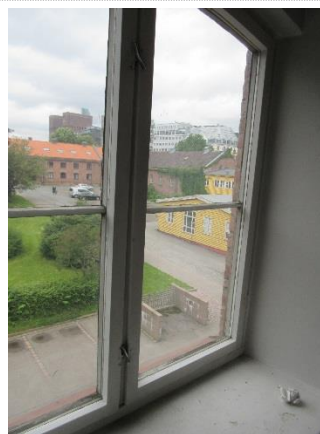
Bilde nr. 78  
Gamle, koblede trevinduer trolig fra 1950-tallet.

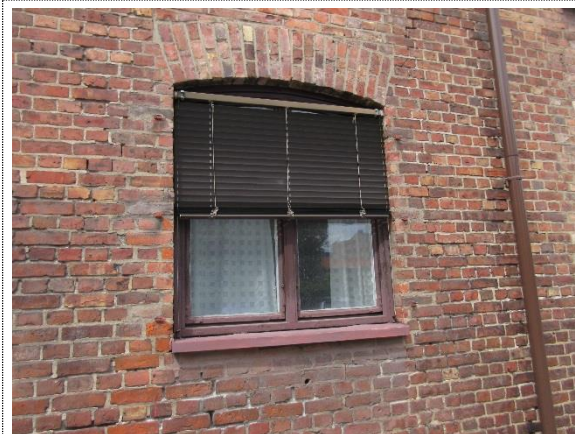
Bilde nr. 123  
Det er registrert en del dårlig spekking på fasadene

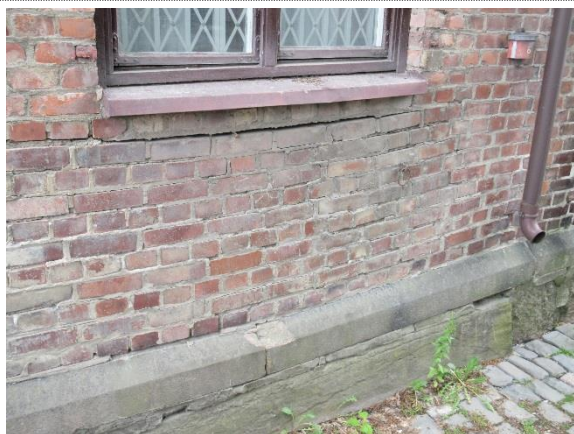
Det er registrert mye dårlig spekking i fugene og noe skadet teglstein. Vinduene bærer tydelig preg av manglende vedlikehold over lang tid og bør byttes ut. Det er også registrert mange dårlige sålebensbeslag. Inngangsdørene på vestfasaden fremstår som meget slitte og utette. Bør byttes.

Bilde nr. 128  
Slitte, uttørkede inngangsdører på vestfasaden.

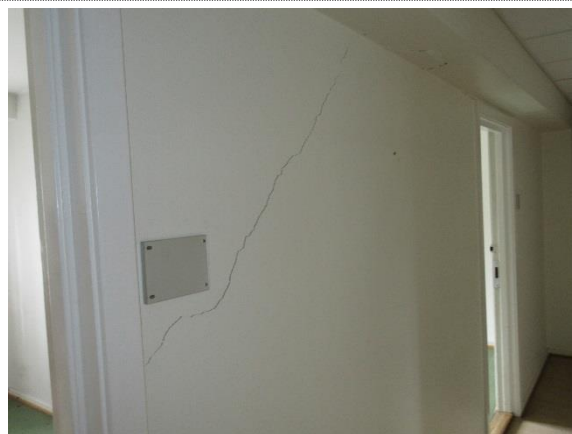
Bilde nr. 154  
Setningssprekk.

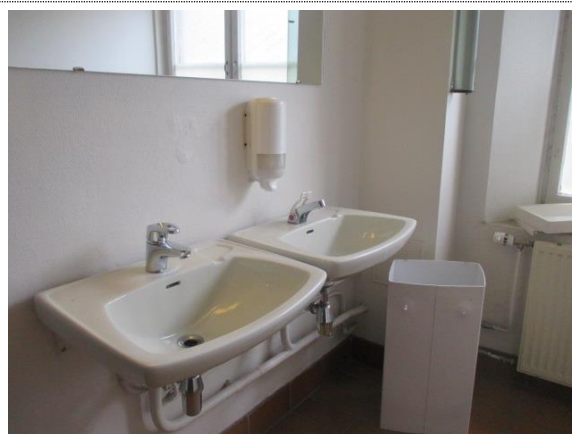
Bilde nr. 156  
Nyere sanitærutstyr.
