## RAPPORT // TILSTANDSVURDERING

### Myntgata 2, Oslo

| Oppdragsgiver: | Skifte Eiendom |
| Oppdragsnummer: | 132801 |

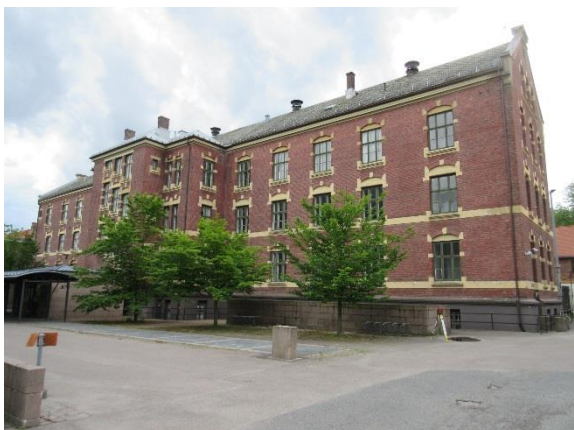
Bilde nr. 1  
 Inngangsfasade (nord).

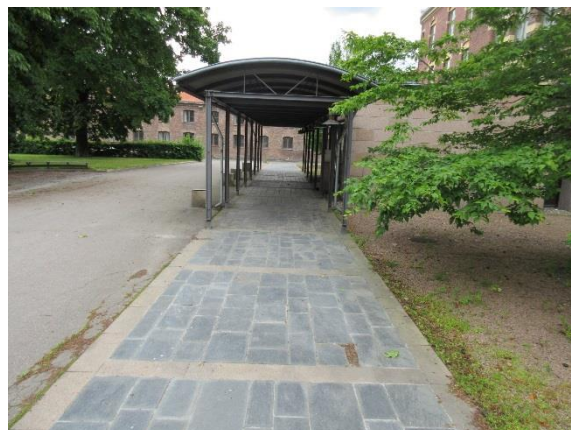
Bilde nr. 2  
 Hellelagt, nytt inngangsparti.

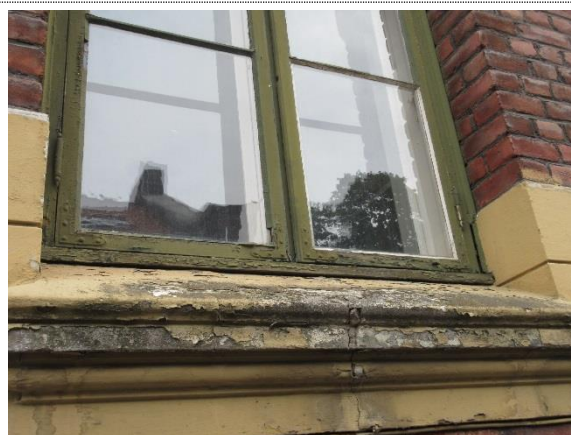
Bilde nr. 6  
 Som forrige bilde.

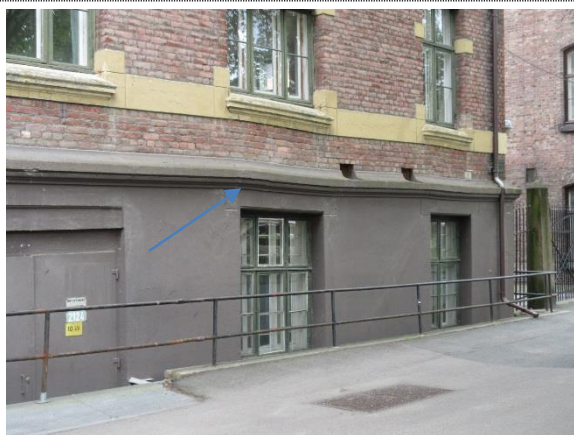
Bilde nr. 7

De bærende systemene i bygget består av teglsteinsmur og etasjeskillere i tre. Det er registrert til dels omfattende sprekkdannelser i ytterveggene pga. setningsskader. Det bør gjøres en nærmere undersøkelse av byggets bæresystemer av statiker for å avklare hvorvidt byggets bærende systemer er svekket pga. setningene.

Her vises tydelig setningene i bygget (se pil).

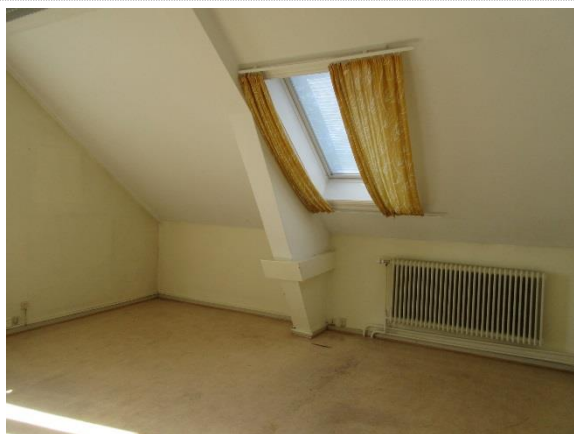
Bilde nr. 11

Kontorer i 4. etasje (loft).

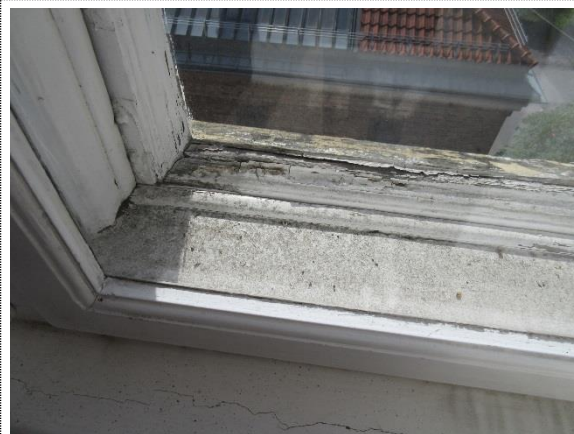
Bilde nr. 12

Vinduene er også i dårlig vedlikeholdt stand innvendig.

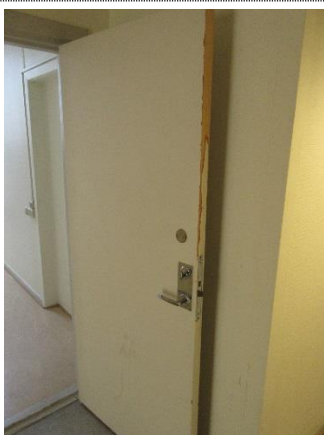
Bilde nr. 13  
Gamle, malte tredører.

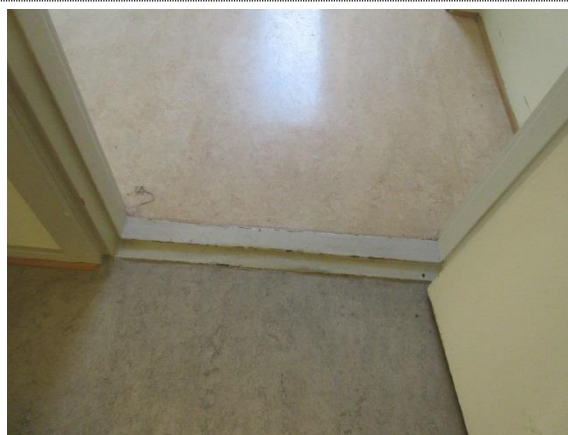
Bilde nr. 14  
Malte, slitte terskler.

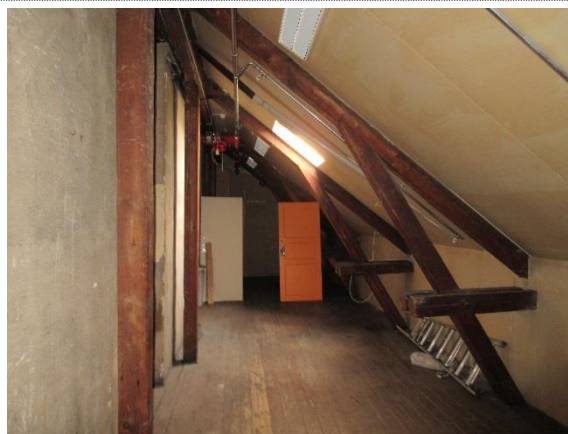
Bilde nr. 16  
Loft.

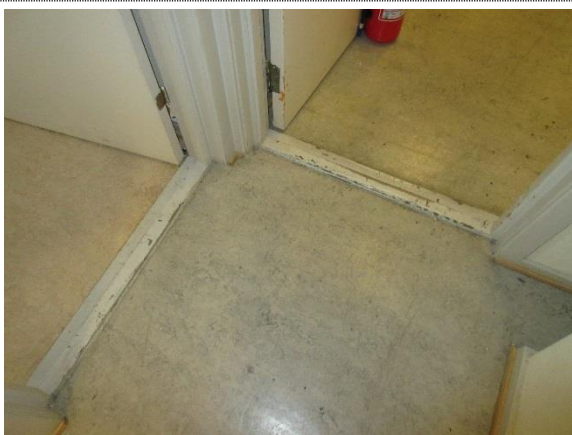
Bilde nr. 19

Generelt gammel, slitt standard på overflatene innvendig.

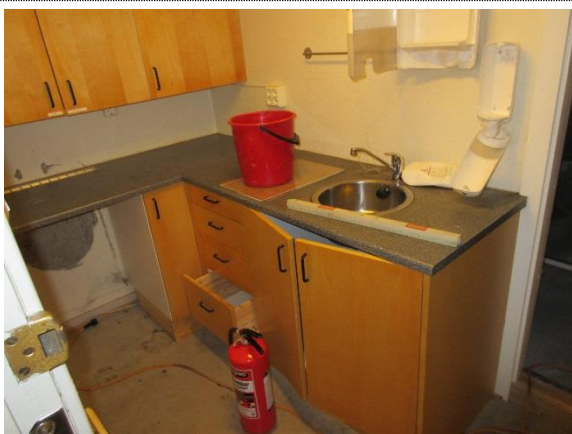
Bilde nr. 21

Eldre kjøkken i dårlig stand.

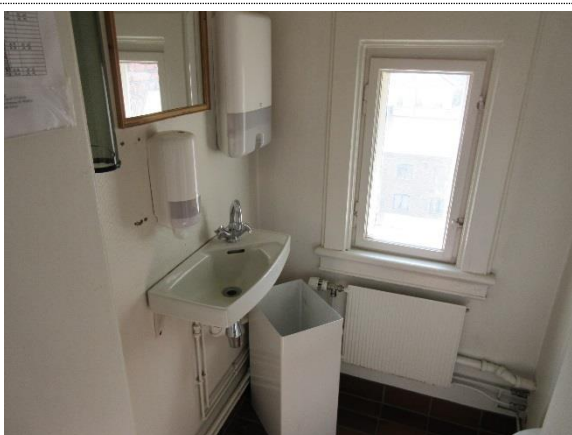
Bilde nr. 23

Toaletter med meget enkel standard.

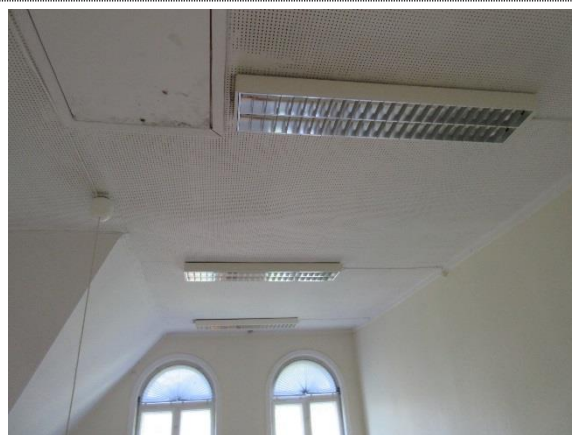
Bilde nr. 20

Gamle, malte, perforerte himlingsplater.

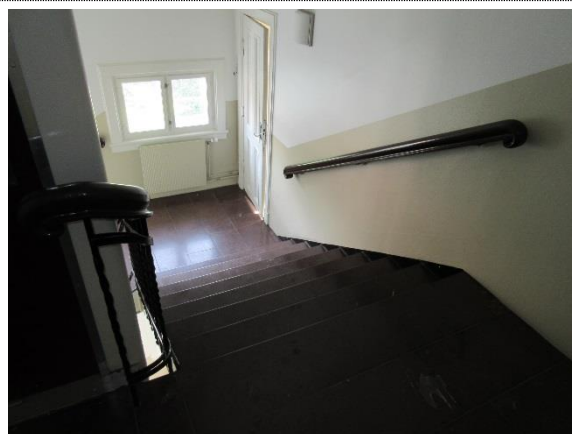
Bilde nr. 22

Hovedtrapp i stål med fliser på repos og i inntrinn.

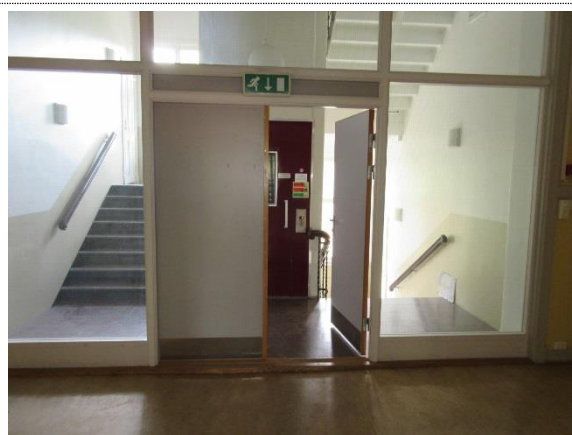
Bilde nr. 24

Hovedtrappen ses gjennom dør mellom trapperom og korridor. Vegg/dør holder ikke brannklasse.

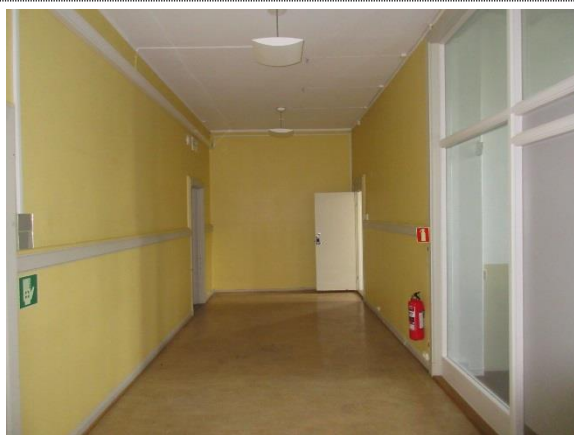
Bilde nr. 25  
Relativt nylig malte vegger i korridor i 3. etasje.

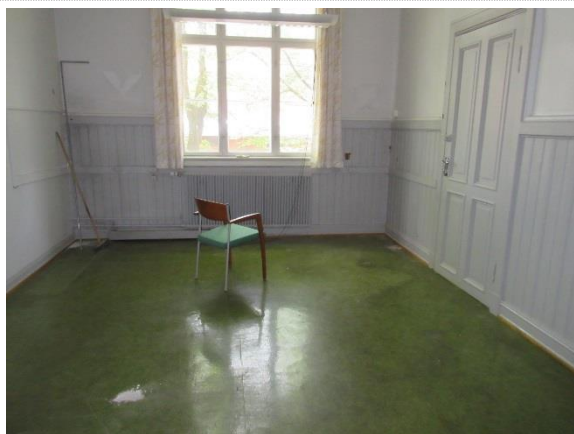
Bilde nr. 29  
Eldre banebelegg.

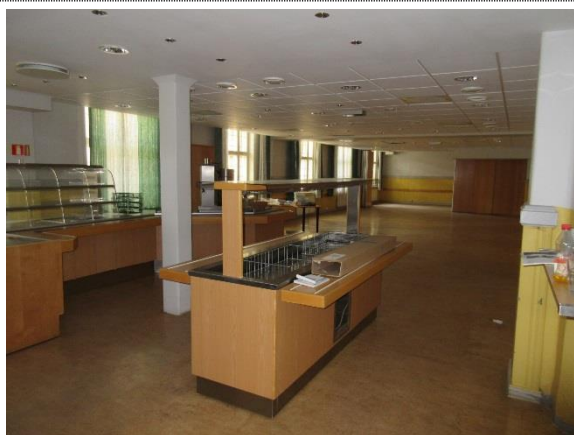
Bilde nr. 37

Relativt ny kantine i kjelleren.

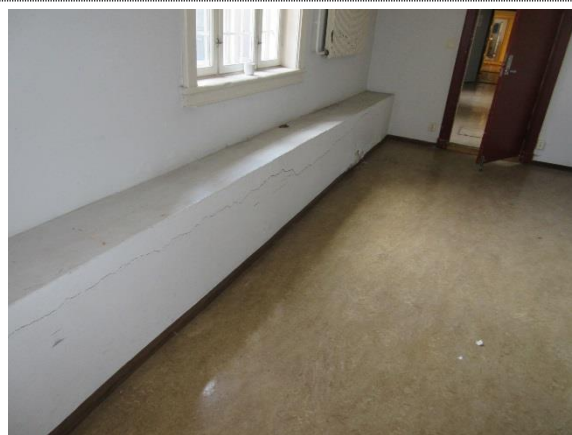
Bilde nr. 38

Setningssprekker i grunnmur i kjelleren.

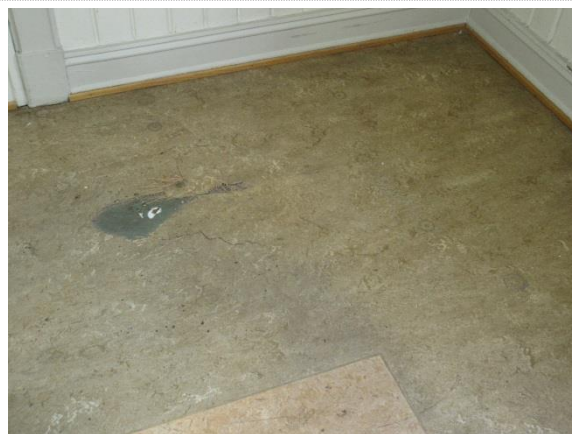
Bilde nr. 42

Nedslitt gulvbelegg.

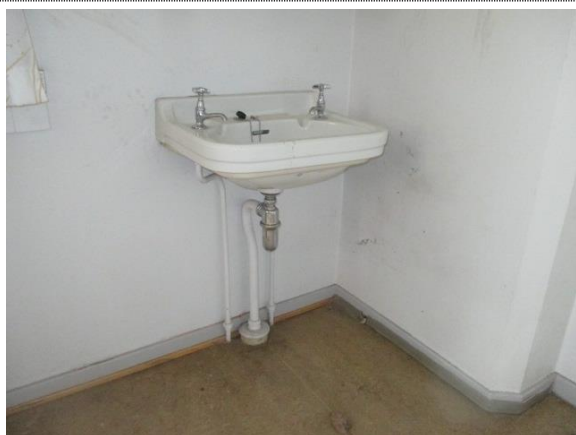
Bilde nr. 43

Mye gammelt sanitærutstyr.

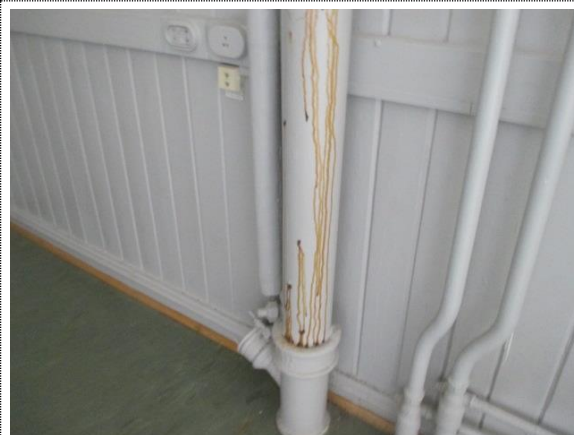
Bilde nr. 44

Gjennomrustete avløpsrør og gamle vannrør flere steder.

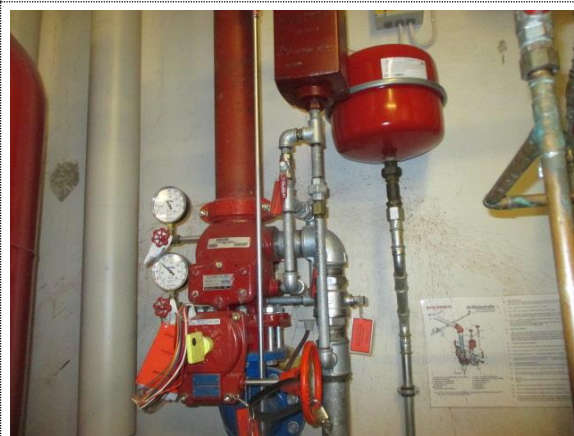
Bilde nr. 46

Deler av bygget (4. etasje) er sprinklet. Her fra sentralen.

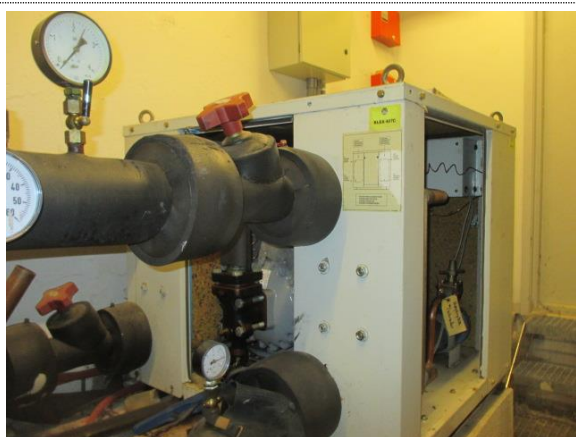
Bilde nr. 47

Defekt kjølemaskin.

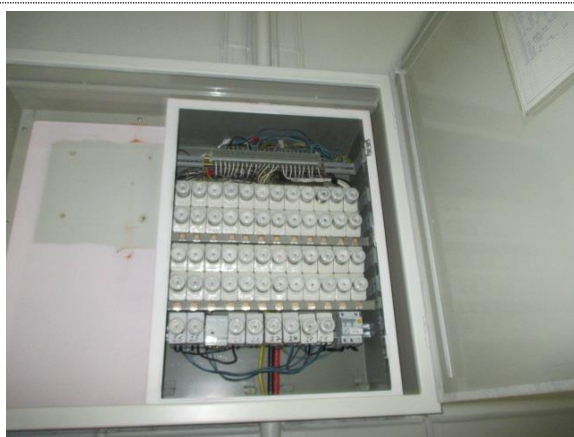
Bilde nr. 49

Gammel undersentral med skrusikringer.

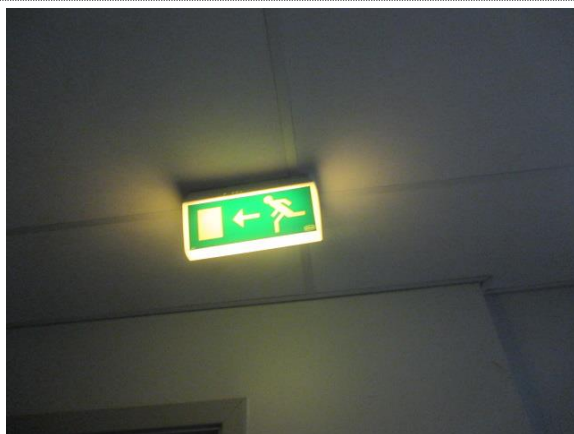
Bilde nr. 51

Eldre markeringslys.

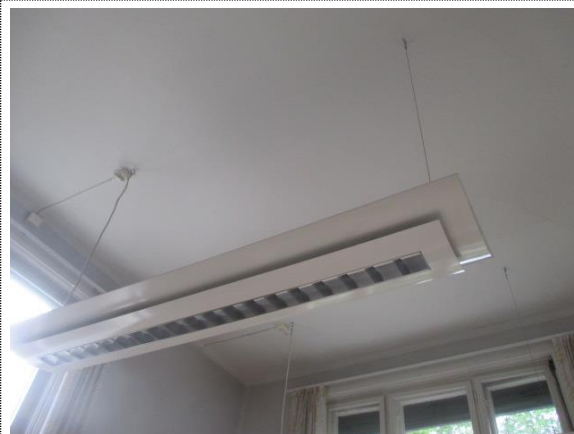
Bilde nr. 52

Flere typer lystoffarmaturer i bygget – her en av nyere type.

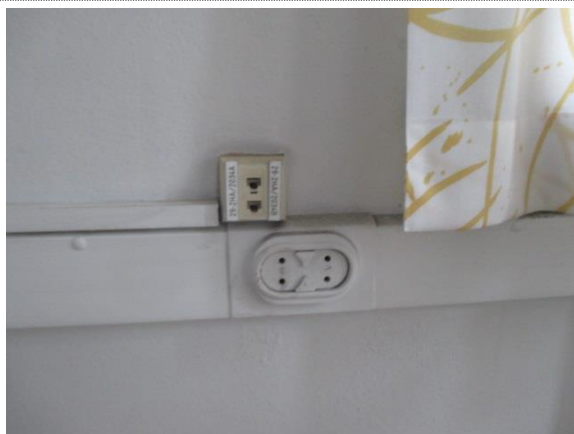
Bilde nr. 53

Eldre brystningskanaler for el og tele.

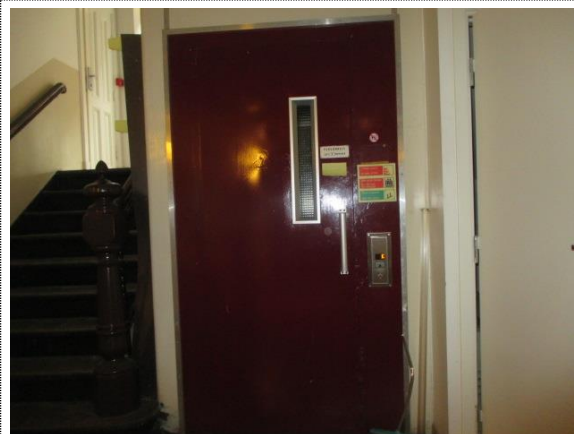
Bilde nr. 54

Gammel heis med nytt drivverk og automatikk.

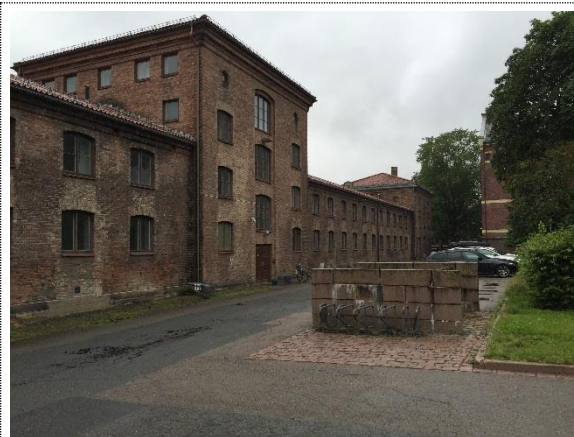
**Bilde nr. 56**  
Her ses vestfasaden mot sør.

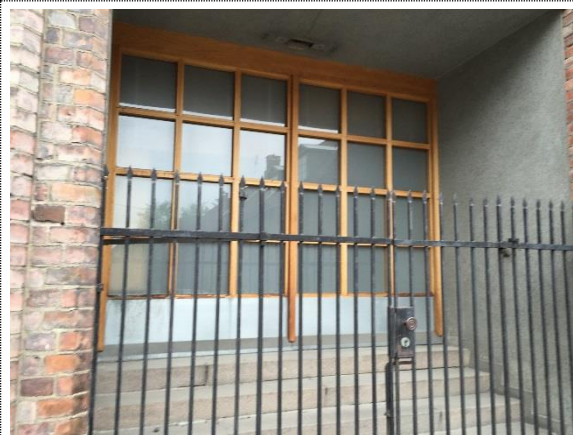
Bilde nr. 62

Inngangsparti mot Nedre Slottsgate er sperret med gitterport.

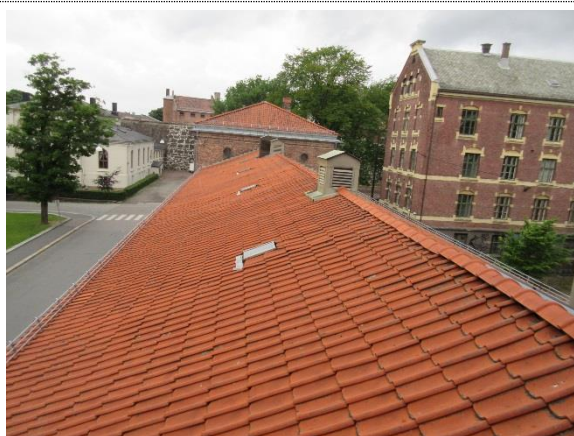
Bilde nr. 83

Yttertak med enkelkrum, tegltakstein trolig fra 1980-tallet. Lang restlevetid.

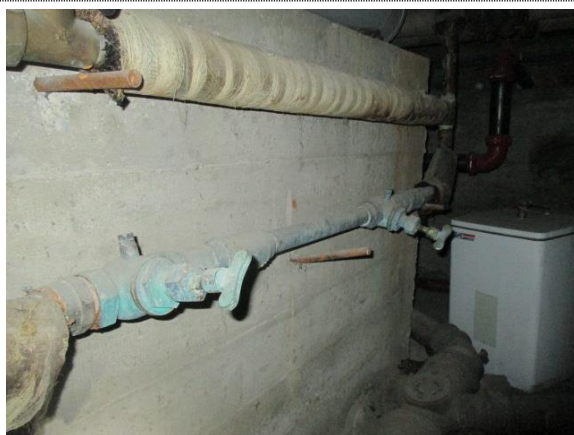
Bilde nr. 85

Gamle vann og avløpsrør i krypkjeller.

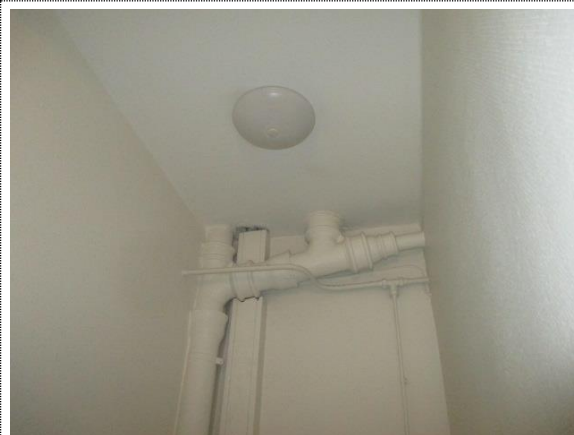
Bilde nr. 86

Hovedsakelig gamle vann og avløpsrør i hele bygget.

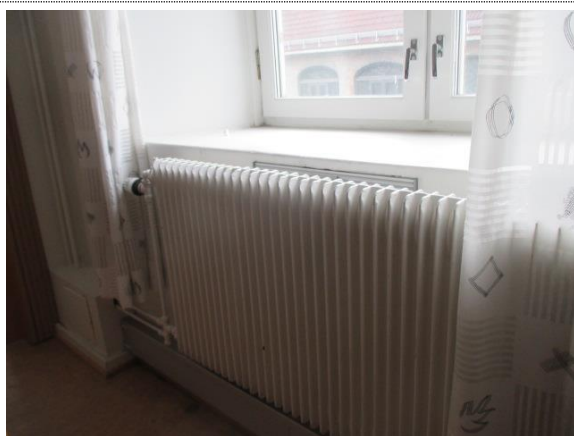
Bilde nr. 87

Gamle radiatorer med termostatkraner.

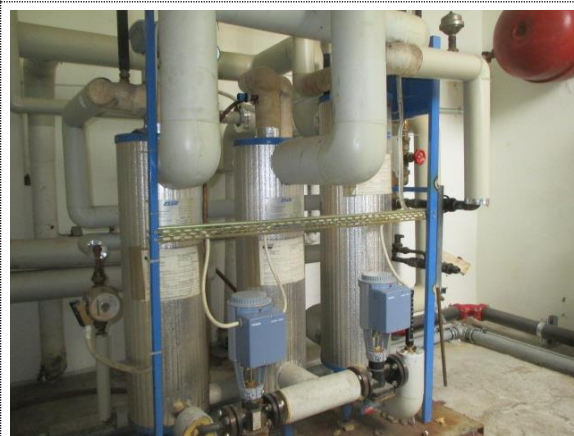
Bilde nr. 88

Fjernvarme med for liten kapasitet til en oppgradering av bygget.

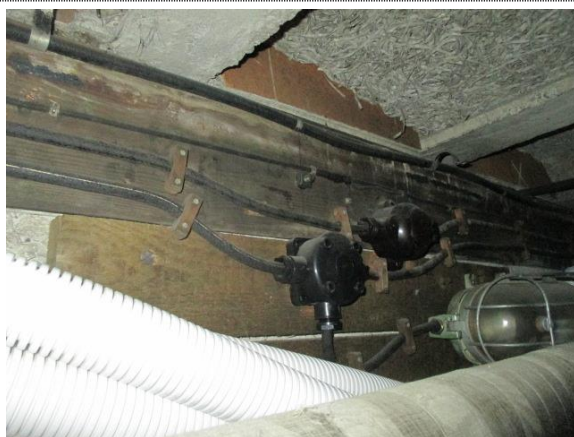
Bilde nr. 91

Gamle el-anlegg med kulokabler i krypkjeller.

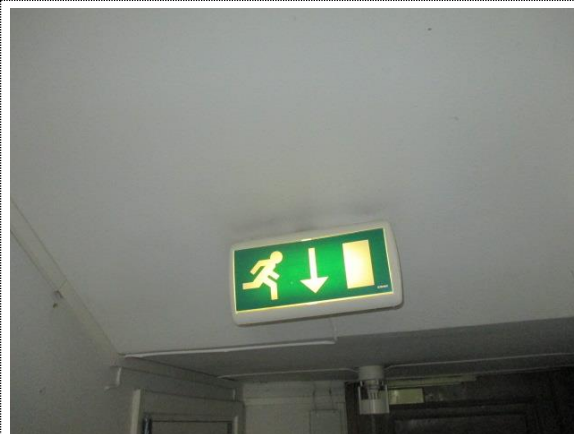
Bilde nr. 96

Eldre markeringslys.

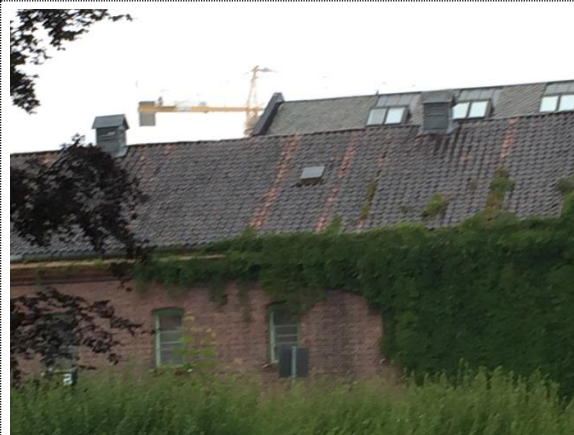
Bilde nr. 98

Gammel, trolig original tegltakstein.

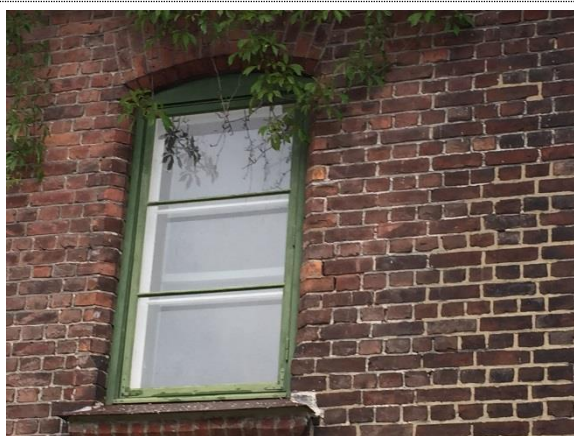
Bilde nr. 99

Bygget har gamle, koblete trevinduer med behov for rehabilitering.

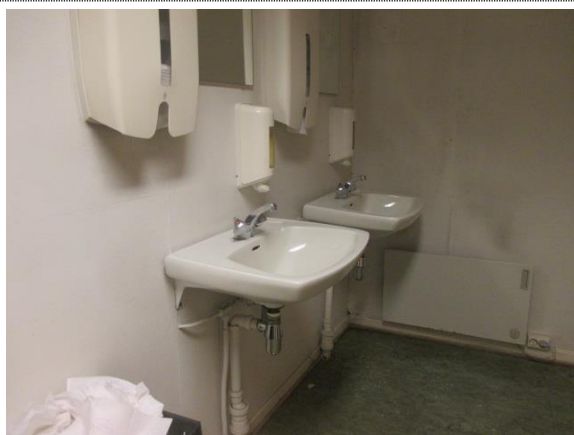
Bilde nr. 108

Damegarderoben er lagt i brakke på utsiden av bygget.

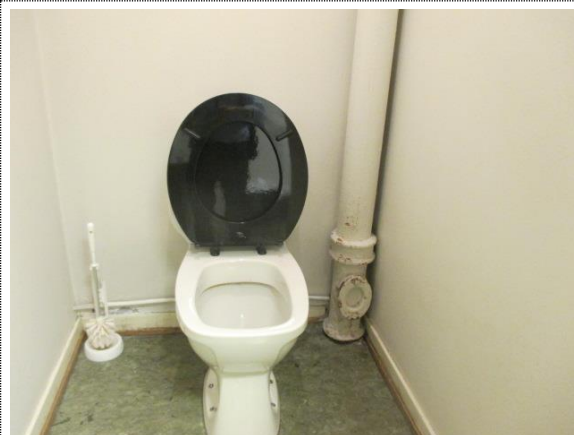
Bilde nr. 109

Eldre sanitærutstyr og røranlegg.

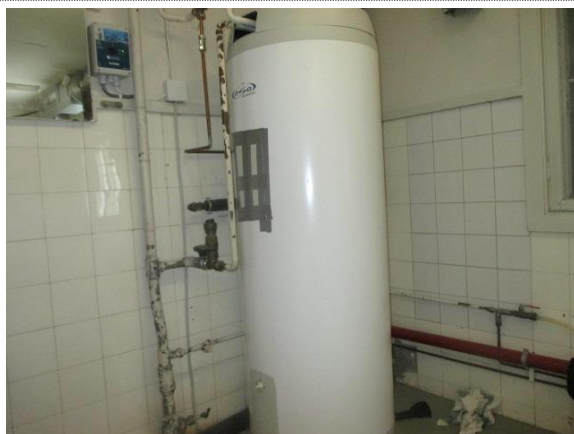
Bilde nr. 110

Eldre sanitærutstyr og røranlegg.

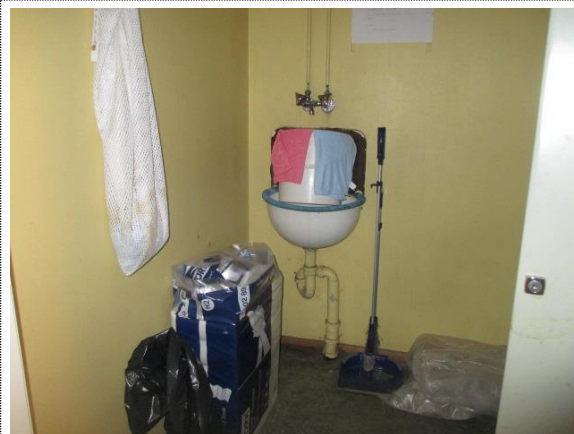
Bilde nr. 111

Eldre røranlegg, men nyere bereder.

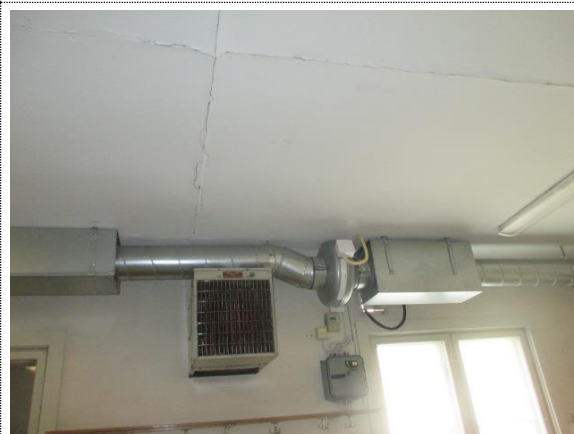
Bilde nr. 113

Anlegg for ventilasjon og oppvarming av gymsal er havareert.

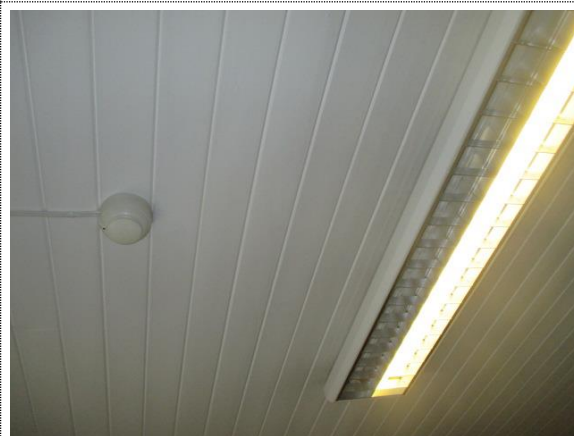
Bilde nr. 117

Eldre lysstoffarmaturer.

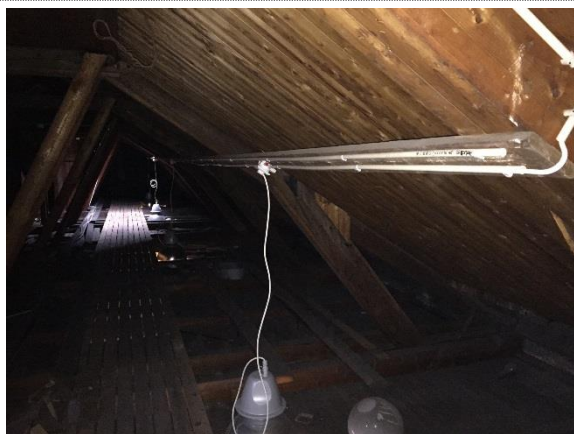
Bilde nr. 118

Eldre lysstoffarmaturer og brann detektor.

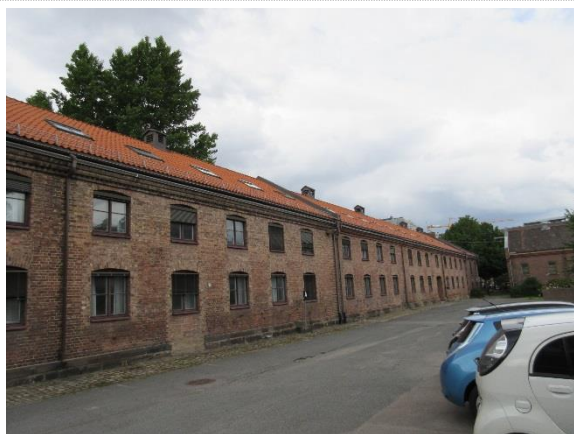
Det er registrert mye dårlig spekking i fugene og noe skadet teglstein. Vinduene bærer tydelig preg av manglende vedlikehold over lang tid og bør byttes ut. Det er også registrert mange dårlige sålebensbeslag. Inngangsdørene på vestfasaden fremstår som meget slitte og utette. Bør byttes.

Bilde nr. 124  
Gamle trevinduer i dårlig vedlikeholdt stand.

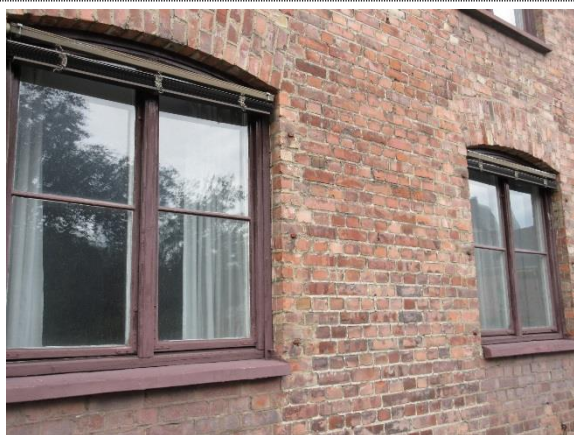
Bilde nr. 126  
Gamle trevinduer i dårlig vedlikeholdt stand.

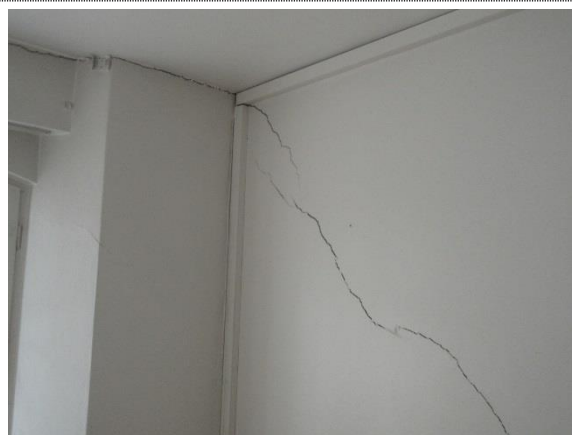
Bilde nr. 145

Neslitt flater i bøttekott.

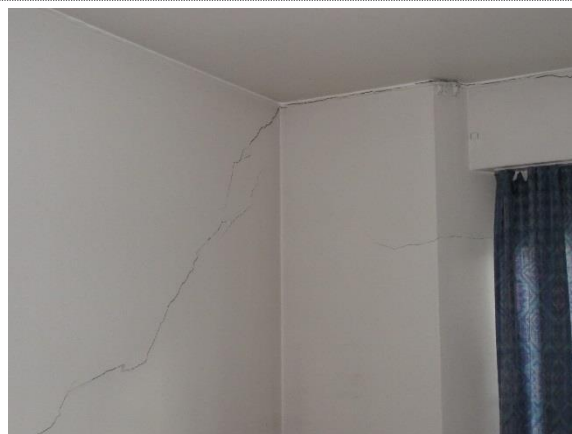
Bilde nr. 148

Som forrige bilde.

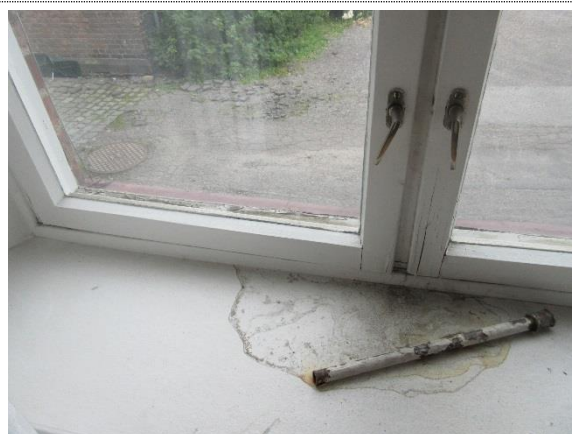
Bilde nr. 150

Lekkasje i vinduet?

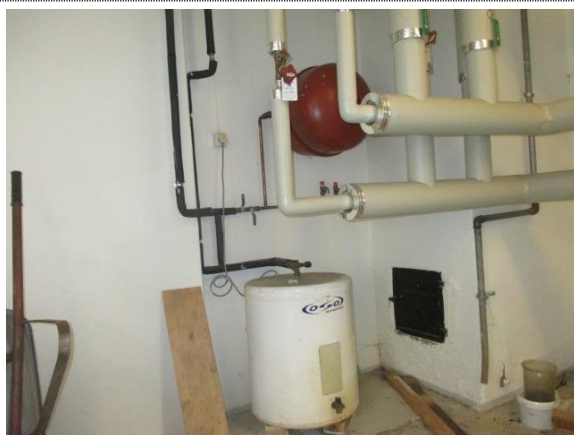
Bilde nr. 157

Varmt tappevann fra eldre beredere.

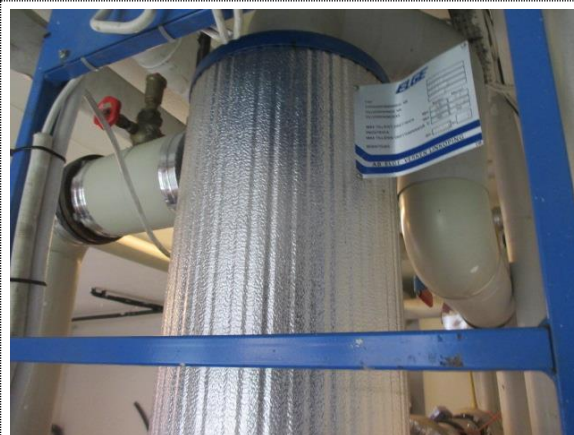
Bilde nr. 158

Oppvarming via fjernvarme som ikke dekker vil dekke byggets behov ved en oppgradering med moderne ventilasjon.

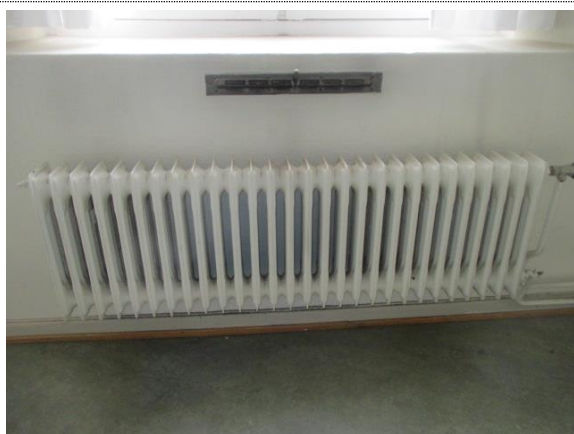
Bilde nr. 159

Oppvarming via eldre radiatorer med termostatkraner.

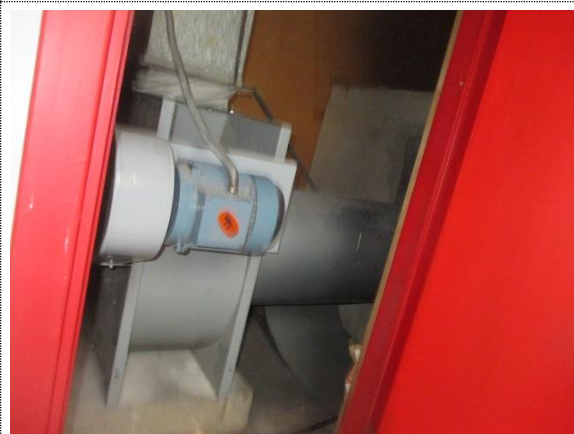
Bilde nr. 160

Kun avtrekksventilasjon i mindre deler av bygget. Gamle anlegg.

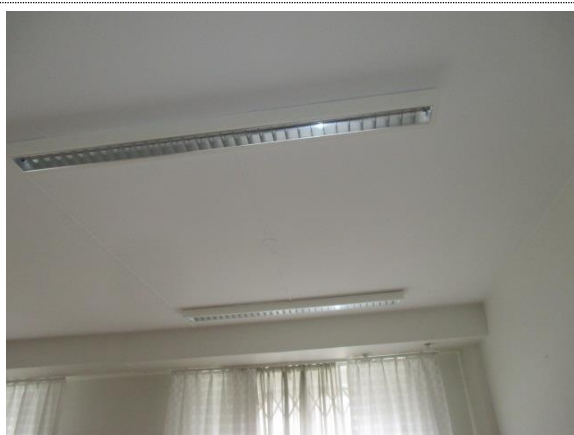
Bilde nr. 161

Forskjellige lysstoffarmaturer i bygget – her armaturer antatt fra slutten av 1990-tallet.

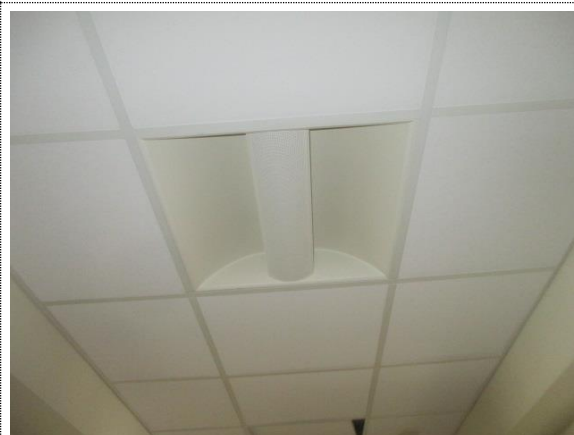
Bilde nr. 162

Innfelte moderne lysstoffarmaturer i mindre deler av bygget.

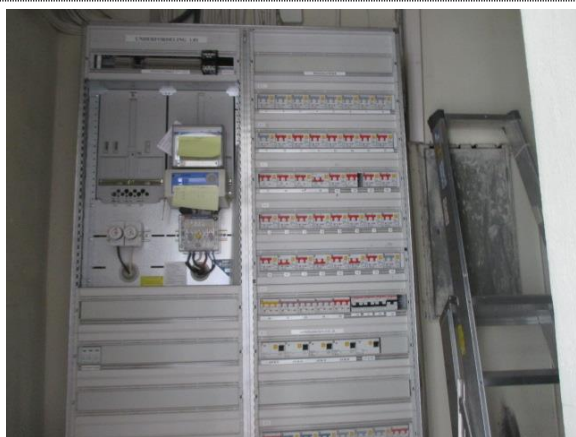
Bilde nr. 163

Nyere undersentraler i bygget – trolig sent 1990-tallet.

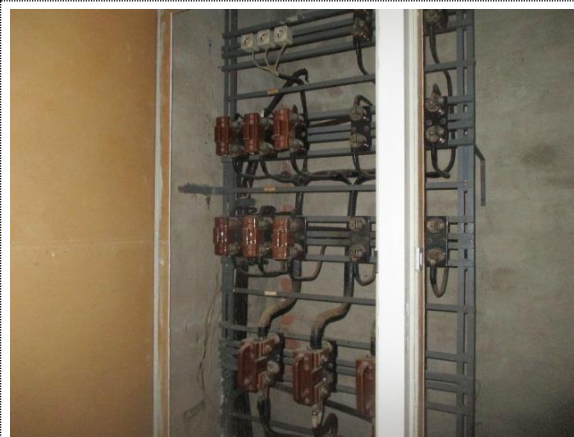
Bilde nr. 164

Eldre hovedtavle i bygget – moden for utskifting.

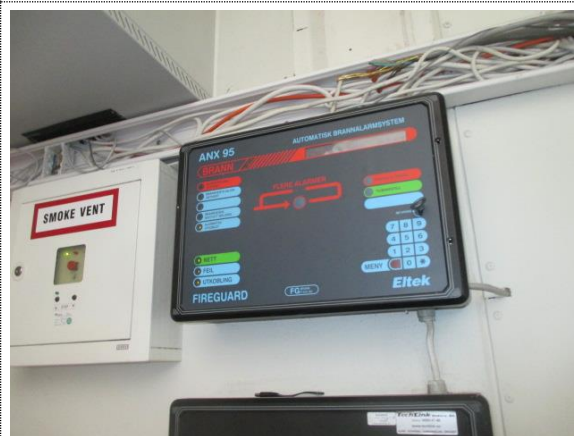
Bilde nr. 166

Heldekkende brannalarmanlegg i bygget samt røyventilasjon.

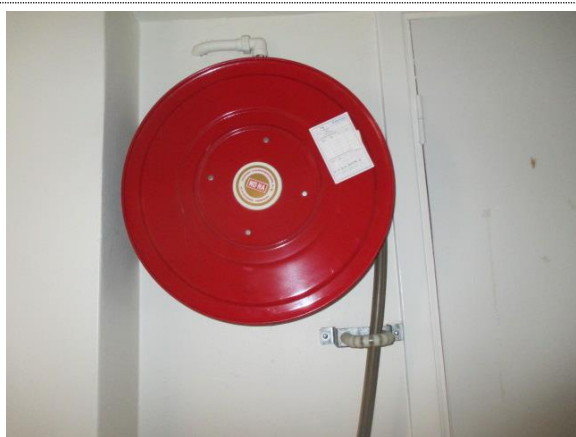
Bilde nr. 167

Brannslangetromler plassert rundt i bygget.

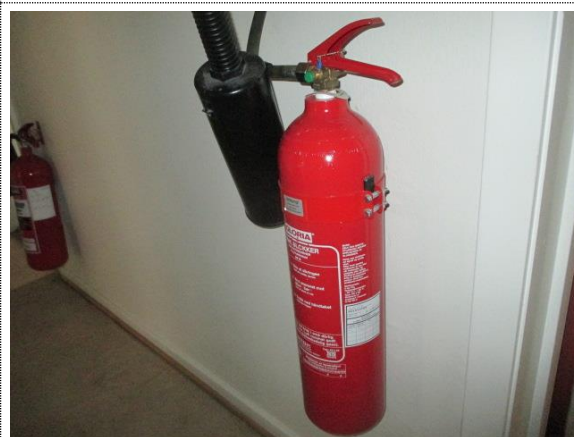
Bilde nr. 168

Håndslukkere utplassert på strategiske steder.
